## 既存意匠の継承に関する検討項目リスト1

現況材料の利用，保全を基本とする。材料の劣化，法規や性能への対応，材料再現製作の場合に関わる製作材料費・施工費及び現場工期を確認した上で，現実的な判断を行う。

各項目解説冒頭のグレー枠内は「平成16年度京都会館の改修計画に係る基本調査業務報告書」内の劣化診断から抜粋，要約。今回ピックアップした10項目のうち「A＝健全な状態」は1項目，「B＝軽微な劣化が見られ，計画的な更新が必要」と「C＝著しい劣化が見られ，緊急に対策が必要」の双方にまたがる判定は5項目，「C＝著しい劣化が見られ，緊急に対策が必要」が3項目。（「※」は機能的，法的な面を考慮し，劣化度の判定を引き下げた項目を示す）

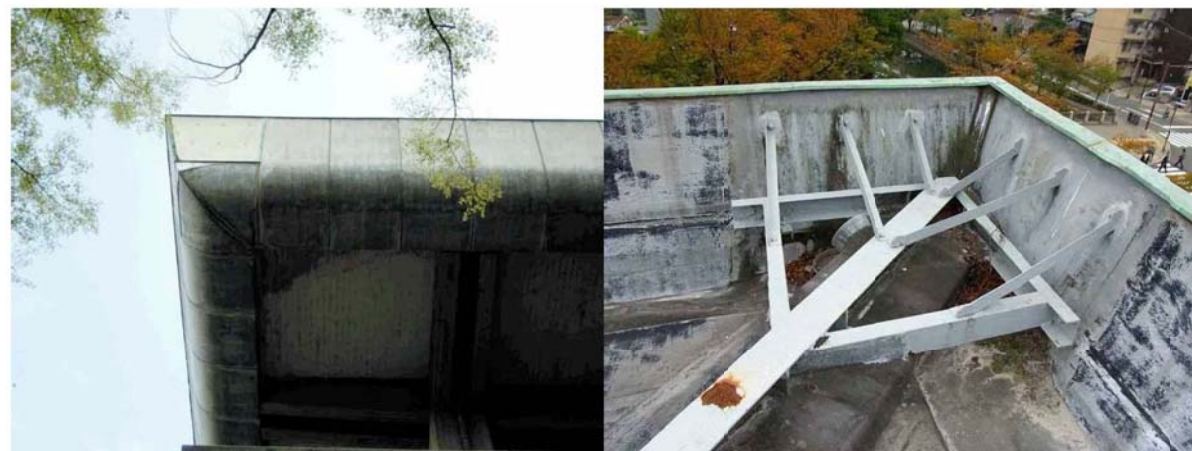
## 大 庇

劣化度B（出，入隅部C）出隅部はプレキャストコンクリート（以下PC）と現場打コンクリート（以下RC）の収縮度の違いによって破損したため，1969年頃に仮設的な方法で補強されている（現在，躯体収縮は少なくなったと考えられる）。PC自体の劣化度は比較的良好。保護塗装を検討したほうがよい。防水層劣化による漏水により，ジョイント部にエフロが発生しているが，防水改修によって防止可能。

既存部(一般部)：B 補修

既存部(出隅部)：C 交換

現況材料を保存，出隅部分は撤去しPCによる再製作を行い竣工時意匠を回復。全体に下地補修，塗装を実施する。

増築部：同形状，同素材にて再現

現況材料の保存利用も検討。現況躯体と大庇PC材とが一体に施工されているため，技術面・コスト面から実現性について検討中。不可能な場合は同じ形状のPCにて再現する。現況大庇は鉄筋かぶり厚が30mm未満のため，新規製作の場合は現行規格に則ったかぶり厚を確保し，周辺外部からの見えがかりを同様のものとする。JASS5での非構造部材の鉄筋かぶり厚規定は長期で30mm，超長期で40mm。

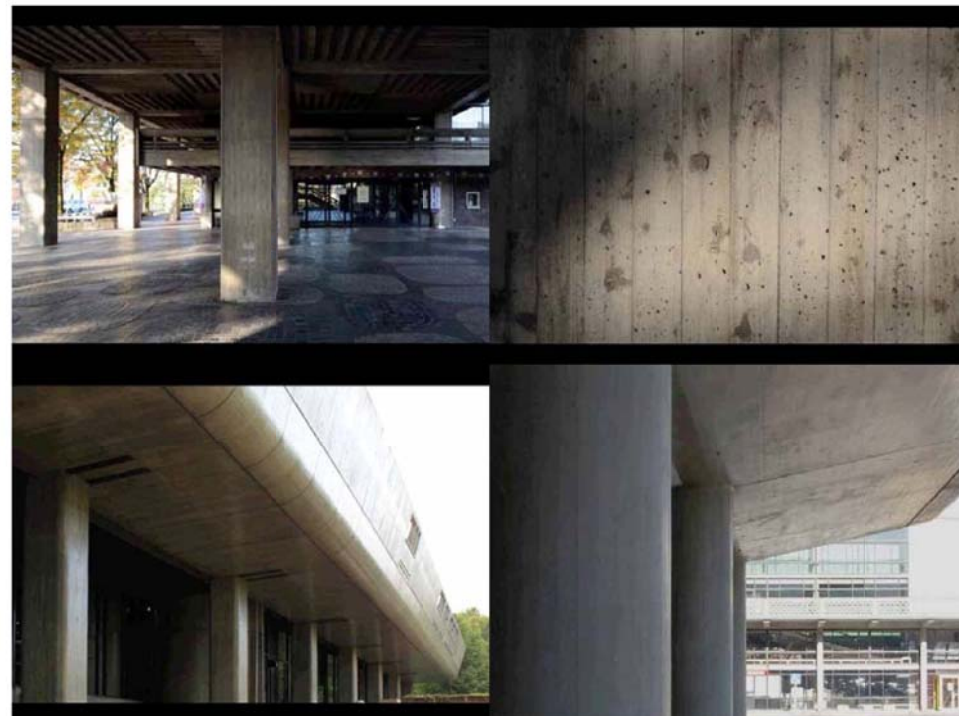
## RC柱，梁

劣化度B（大屋根部C）柱梁に20力以上の錆鉄筋の露出が見られるが，構造体に致命的な影響を与える程ではない。H15の耐震診断では中性化進捗max5.6mmでかぶり厚内で良好な状態。

## 既存部：B 補修

中性化防止及び樹脂塗装による補修。劣化状況から改修分類を行い，状況に応じた措置を行う。表面の劣化からフッ素やアクリル等の樹脂塗装を行う。可能な限り木目造成を検討，風合いが大きく変化するため，確認作業が重要となる。現況耐震基準を満たしておらず，耐震壁の平面的配置も問題があり，第2ホールホワイエに耐震壁要素を設置する必要がある。既存意匠を保持しつつ耐震改修を行う。

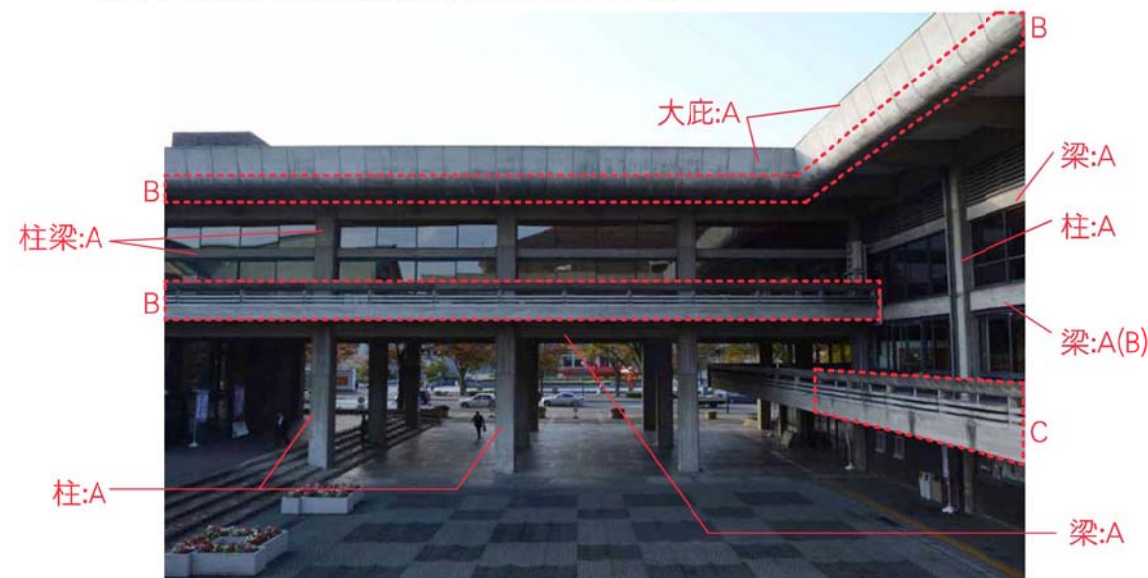
## 劣化状況の分類

A\_\_雨による影響が僅かで，既存の打放し表情を活かせる部分。

B\_\_雨ざらし部分で表面の劣化が進んでおり，多少の下地補修を必要とする部分。

C\_\_雨垂れ等で表面が砂地・肌痩せが大きく，下地補修を必要とする部分。

## 増築部：既存柱梁の割を継承

既存柱梁のピッチを継承。RC面は現況同様の杉板化粧型枠を検討。

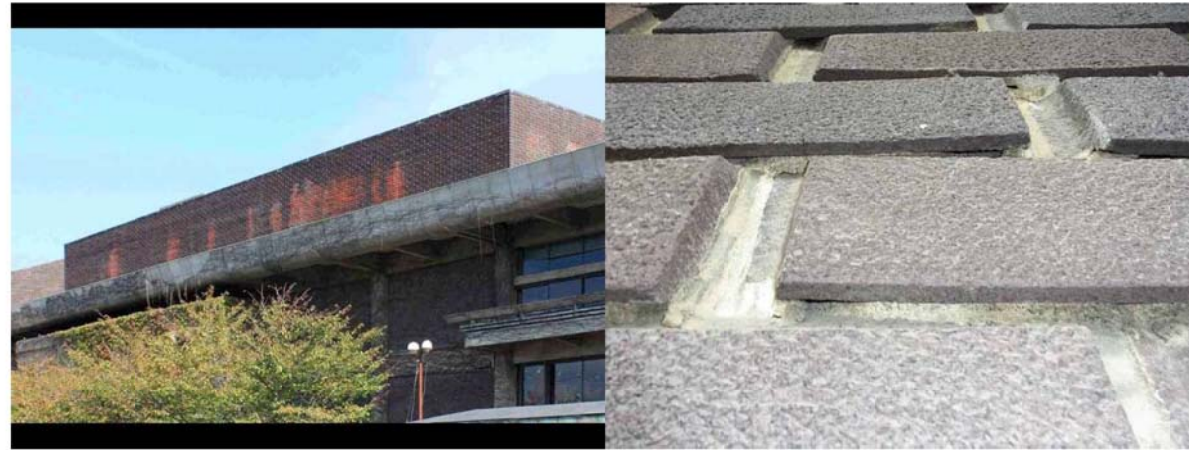
## 壁 ブリックタイル

**劣化度A** 経年劣化はほぼみられない。第2ホール上部の外壁に、塗装した跡がみられ、正常な部分との色違いを生じている。剥落等は見られない。赤い塗装跡は塗料であるため、剥離材などを使用した除去を検討する。

## 既存部：A 今後の劣化を防ぐため笠木補修、及び高圧洗浄工事を行う

現場打込みではなく中空部に鉄筋を挿入し、一段毎にモルタル充填しつつ馬目地にて積上げたもの。場所により精度のばらつきが激しい。現況サンプルを採取した劣化度調査を実施、図面通りの施工でモルタル充填具合、鉄筋・結束線も良好。今後の劣化を防ぐため天端笠木補修を検討する。クリーニング、モルタル白華垂れ付着除去のために、高圧洗浄工事（水にて洗浄）を行う。

## 増築部：色味風合いを合わせた煉瓦積みを検討

現況材料は歪みが大きく、かつ表面を手仕事にて製造しているため、再現は困難。工法性能共に現代における最良の方法ではなため、見付寸法を半分としたサイズ、色味・積み方を現況素材に合わせた煉瓦積みとする。

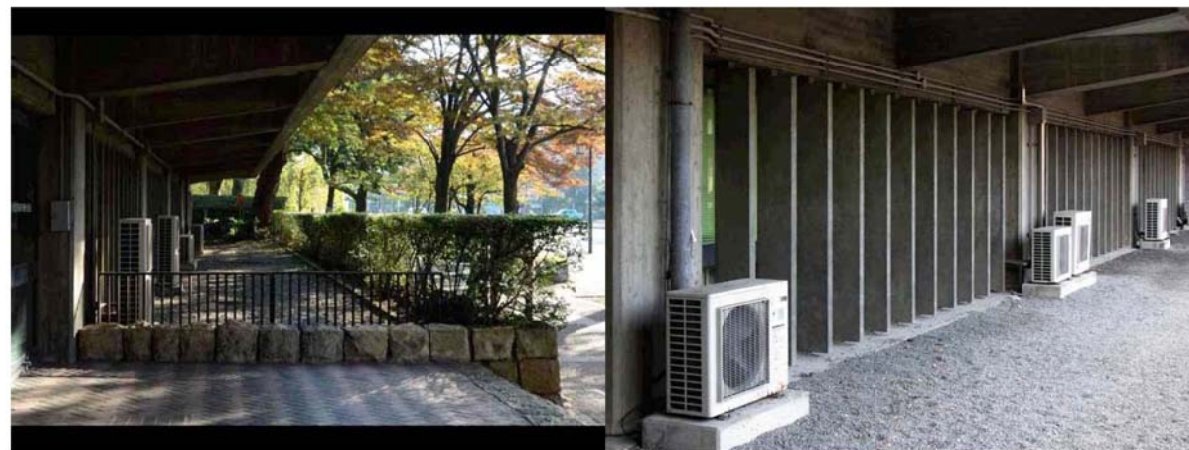
## コンクリート ルーバー

劣化度調査なし

## 既存部：C 撤去 用途変更のため

会議棟1階部分の現況事務所スペースは、にぎわい施設への用途変更となる。二条通から中庭へ抜ける明るい表情の空間をつくり、人が往来し、視線も抜けるよう計画するため撤去する。一部端部に保存を検討する。

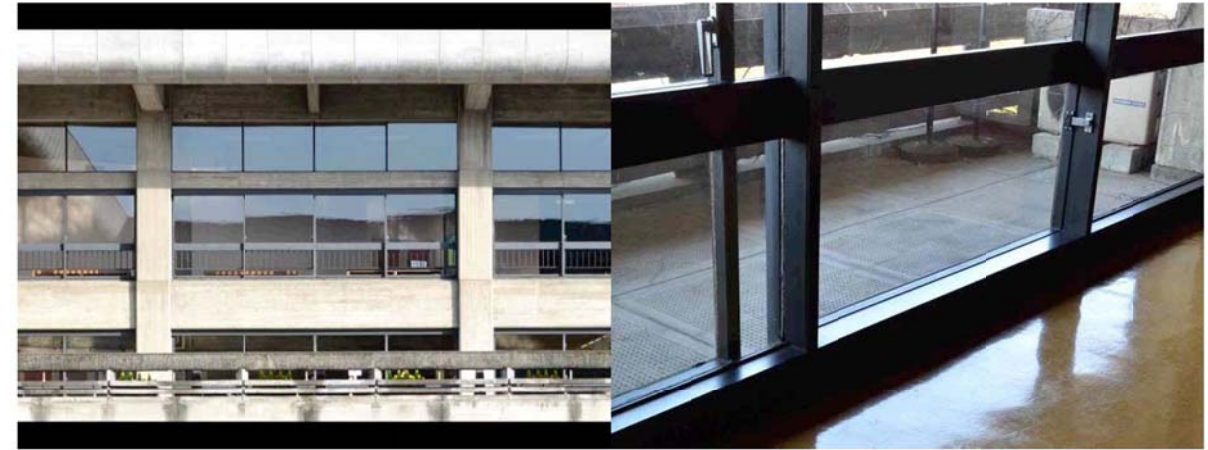
## スチールサッシ, カーテンウォール

**劣化度C** 部分的に錆があり、開閉動作が重い。クレセントは殆どが機能不全。基準法により排煙窓が必要な可能性あり。耐震改修により建物の剛性が増し、ガラス割れ問題が拡大する可能性あり。

## 既存部：B 補修 地震時にガラスが割れ、落下する可能性があるため、

## 現況サッシを補修し、耐震性と断熱性を向上させる。

既存建具の劣化状況を調査し、クレセントの不具合が確認されるものの、サッシそのものの錆・歪みなどの進行は大きなものではなかった。そのため、現況サッシの枠部分を改修することで再利用検討を行う。ガラスを撤去、ガラス用補助枠(St同材)を取付け、ガラスの固定方法を、地震に耐えうる現代的なものに改修を検討する。排煙についてはサッシを使わない方法にて検討を行う。

## 増築部：新規サッシにて材料、割などを検討

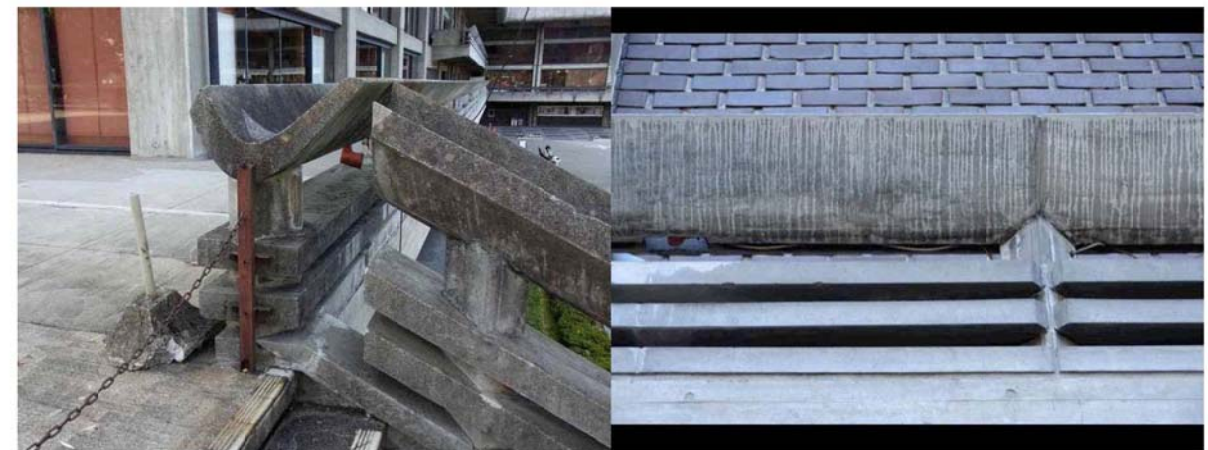
## PC手摺（欄干）

**劣化度B～C** 雨に打たれる部分の劣化が激しく、交換が必要。ヘアークラック、ゆがみ一部欠損も見られる。手摺の欠落箇所があり、通行人にとって危険。

## 既存部：B 補修 現況材を活用

現況材を利用可能と判断。背面に高さ1100mmのスチール手摺を設置する。劣化対策として雨水処理の検討も必要。

増築部：既存意匠を継承し、同材・同形状にて検討する  
三日月型の部材については再利用も検討する

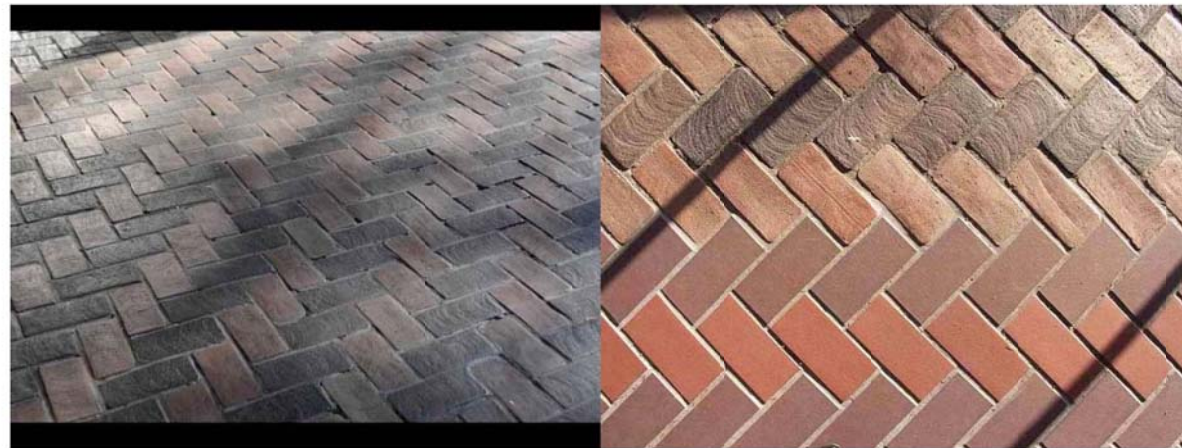
## 床 ブリックタイル

劣化度C※ 材の劣化や汚れは少ないが、凹凸が障害となっている。

## 既存部：部分的な補修を行う

タイルそのものの歪み、部分的な陥没などが発生している状況。  
落ち窪んでいる目地を中心に補修を行う。

## 新規施工箇所：寸法・色味をあわせた材料を使用する

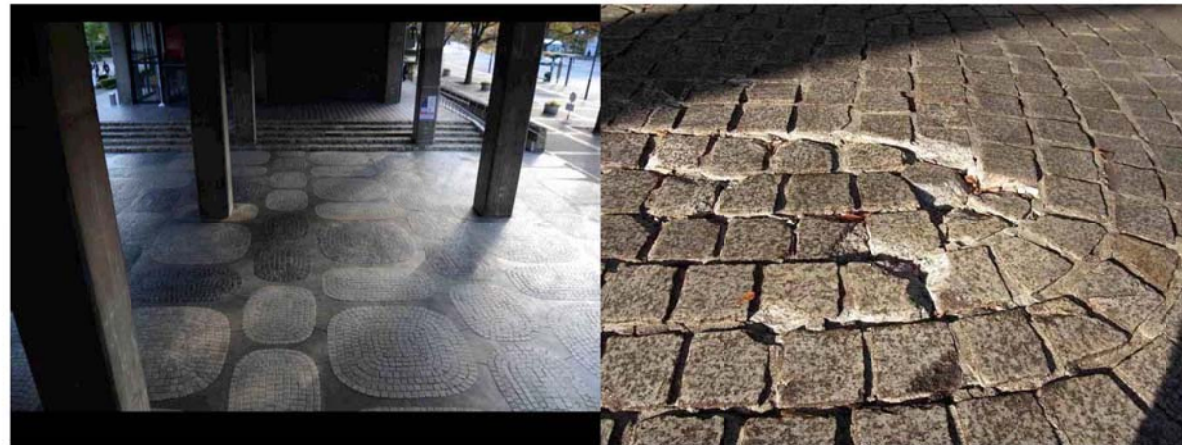
## 小判型御影石ピンコロ床

劣化度C※ 材の劣化や汚れは少ないが、凹凸が障害となっている。

1/パターンの起伏が場所により3cm以上あり、「つまづき、転び易い」とのクレームが多く出ている。一度御影石を撤去し、表面を平滑にして再施工、バリアフリーデザインへ対応させる。

## 既存部：C 全面撤去後再施工 パターンを継承し平滑化して復元する

## 中庭：創建時意匠を平滑化して復元する

過去の中庭改修により異なる仕上げとなった中庭の「二条通から冷泉通への抜け」である床舗装部分は、竣工当初の意匠を回復させ、ピロティ床仕上げと連続させる。

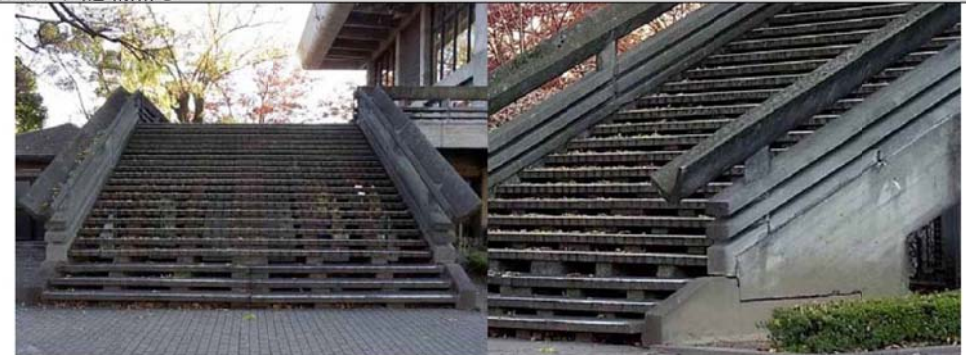
## PC階段

劣化度B～C コメント記載無し

会議棟テラス階段、第1ホールテラス階段共に躯体劣化が最も進行している箇所。特に会議棟テラス階段は高さ3mを超えているため踊場の設置が必要。また階段基礎が陥没、クラック及びゆがみが発生している。既存階段の中央部分に新規階段を設置するなど、現況階段活かしつつ現行法規に適合させることを検討する。

## 既存部：B 既存階段を残しつつ、現行法に適合させる

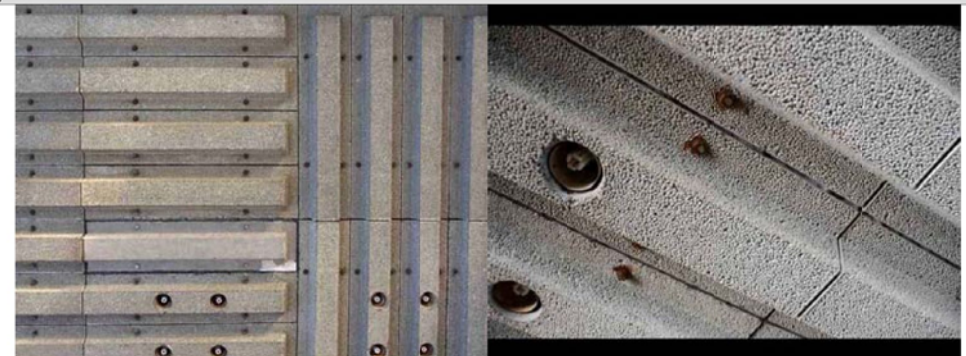
## パーライトコンクリートパネル

劣化度B（ボルト部分C）パネル自体の大きな劣化は少なく、下地材も安定（経年劣化は否めない）。固定ボルト錆汚れがパネルまで付着。

現況では一部材料の交換、シール打直しが確認される。固定ボルトの錆が進行、手の触れられる部分はパーライトが剥離している。スプリンクラー等天井設備を追加する必要がある。地震時の天井崩落を防ぐため、耐震性能を有した下地材へ全面交換が必要。現況材の再利用検討を行ったが、材厚35mmしかなく後施工での開口処理はクラックを発生させる可能性が高いため再利用が困難。現代ではパーライトによる製作よりも、品質の良い材料が多数あるため、材質、形状、配置パターンなどを踏まえた異材料へと交換する。

## C 材質、形状、配置パターンなどを踏まえ異素材に交換

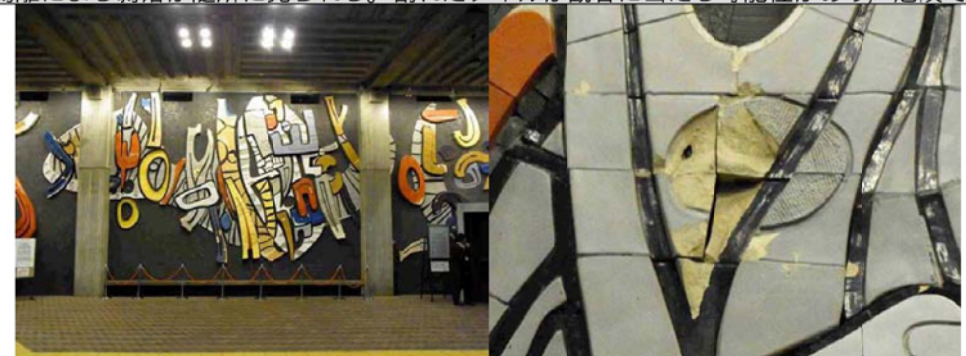
## タイル壁画

劣化度C 表面剥離による剥落が随所に見られる。割れたタイルが観客に当たる可能性があり、危険である。

衝突のない部分でもタイルが剥落している状況、経年劣化からの自壊が確認され、今後加速度的に進行することが予想される。2層分の高さがあり、観客への事故を防ぐため撤去とする。

## C 撤去
