## 既存意匠の継承に関する検討項目リスト 1

既存意匠の継承に関する検討項目リスト 2

既存意匠の継承に関する検討項目リスト3

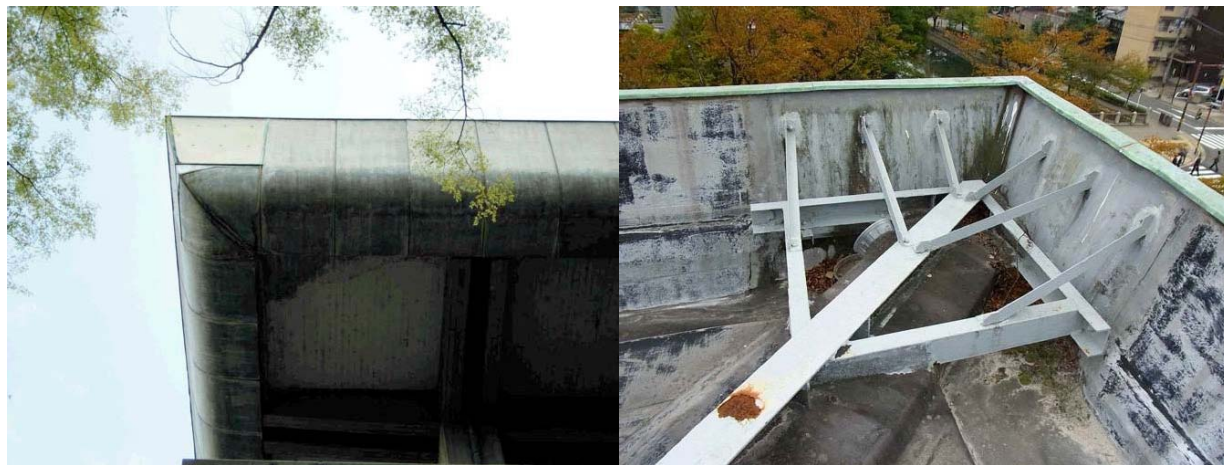
## 大 庇

**劣化度B（出，入隅部C）** 出隅部はプレキャストコンクリート（以下PC）と現場打コンクリート（以下RC）の収縮度の違いによって破損したため，1969年頃に仮設的な方法で補強されている（現在，躯体収縮は少なくなったと考えられる）。PC自体の劣化度は比較的良好。保護塗装を検討したほうがよい。防水層劣化による漏水により，ジョイント部にエフロが発生しているが，防水改修によって防止可能。

既存部(一般部)：B 補修

既存部(出隅部)：C 交換

現況材料を保存，出隅部分は撤去しPCによる再製作を行い竣工時意匠を回復。全体に下地補修，塗装を実施する。

増築部：同形状，同素材にて再現

現況材料の保存利用を予算の範囲で検討。現況躯体と大庇PC材とが一体に施工されているため，技術面・コスト面から実現性について検討中。不可能な場合は同じ形状のPCにて再現する。現況大庇は鉄筋かぶり厚が30mm未満のため，新規製作の場合は現行規格に則ったかぶり厚を確保し，周辺外部からの見えがかりを同様のものとする。JASS5での非構造部材の鉄筋かぶり厚規定は長期で30mm，超長期で40mm。

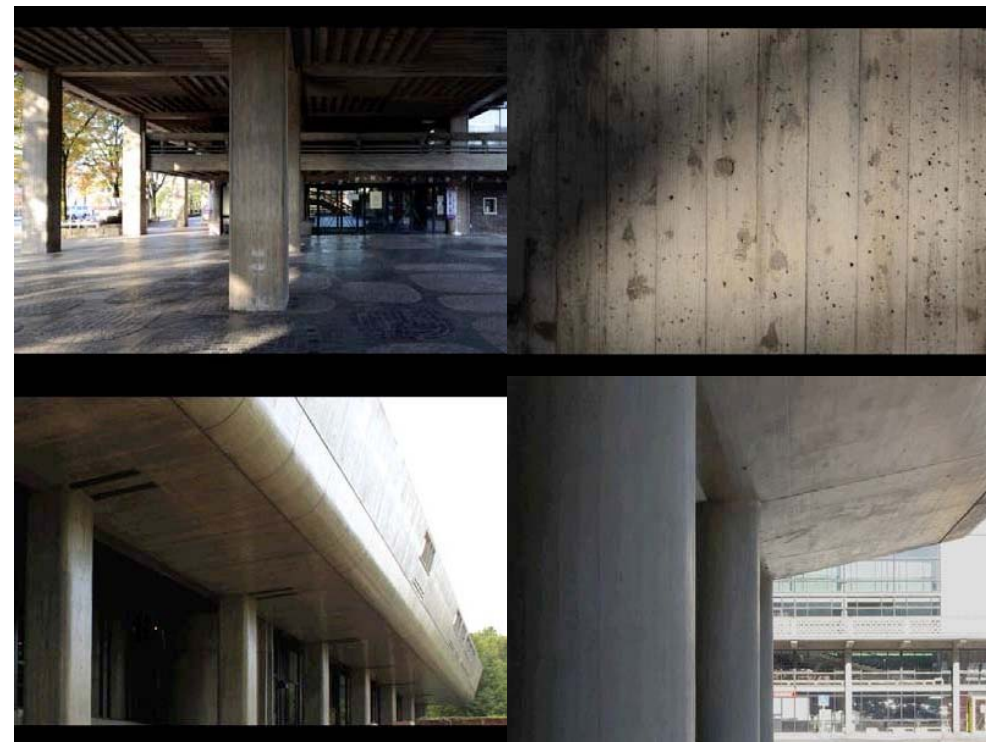
## RC柱，梁

**劣化度B（大屋根部C）** 柱梁に20力以上の錆鉄筋の露出が見られるが，構造体に致命的な影響を与える程ではない。H15の耐震診断では中性化進捗max5.6mmでかぶり厚内で良好な状態。

## 既存部：B 補修

中性化防止及び樹脂塗装による補修。劣化状況から改修分類を行い，状況に応じた措置を行う。表面の劣化からフッ素やアクリル等の樹脂塗装を行う。可能な限り木目造成を検討，風合いが大きく変化するため，確認作業が重要となる。現況耐震基準を満たしておらず，耐震壁の平面的配置も問題があり，第2ホールホワイエに耐震壁要素を設置する必要がある。既存意匠を保持しつつ耐震改修を行う。

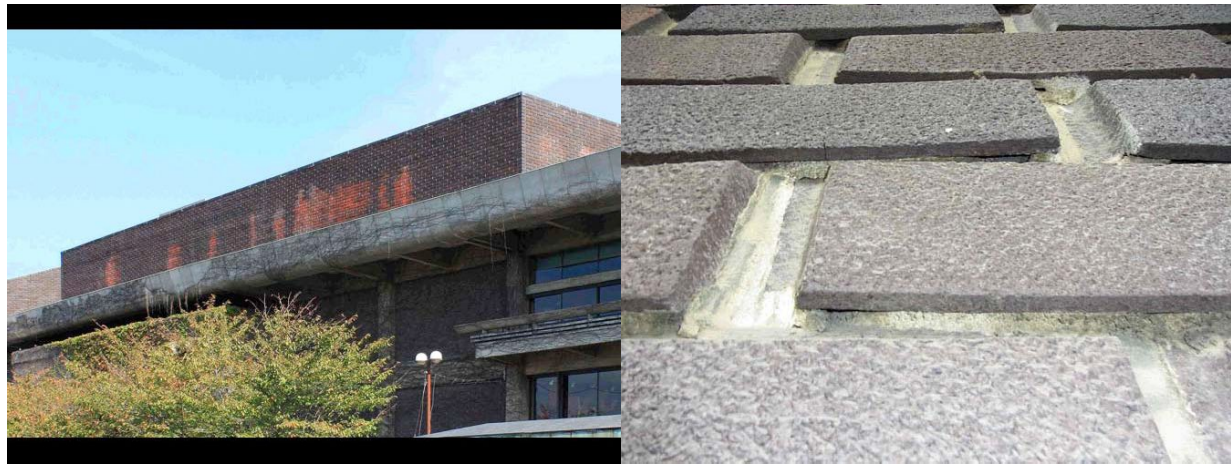
壁 ブリックタイル

**劣化度A** 経年劣化はほぼみられない。第2ホール上部の外壁に、塗装した跡がみられ、正常な部分との色違いを生じている。剥落等は見られない。赤い塗装跡は塗料であるため、剥離材などを使用した除去を検討する。

**既存部：A 今後の劣化を防ぐため笠木補修、及び高圧洗浄工事を行う**

現場打込みではなく中空部に鉄筋を挿入し、一段毎にモルタル充填しつつ馬目地にて積上げたもの。場所により精度のばらつきが激しい。現況サンプルを採取した劣化度調査を実施、図面通りの施工でモルタル充填具合、鉄筋・結束線も良好。今後の劣化を防ぐため天端笠木補修を検討する。クリーニング、モルタル白華垂れ付着除去のために、高圧洗浄工事（水にて洗浄）を行う。

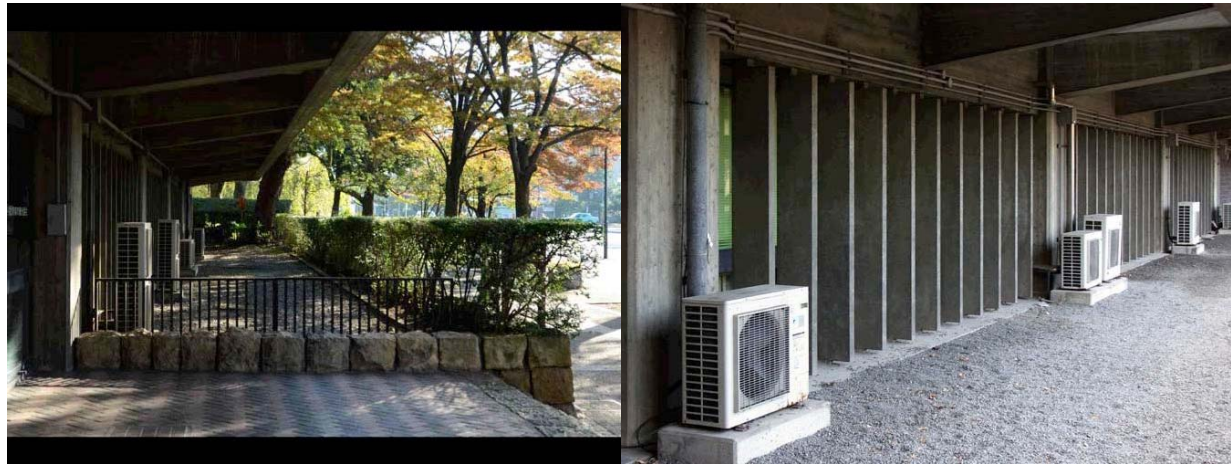
コンクリート ルーバー

劣化度調査なし

**既存部：C 撤去 用途変更のため**

会議棟1階部分の現況事務所スペースは、にぎわい施設への用途変更となる。二条通から中庭へ抜ける明るい表情の空間をつくり、人が往来し、視線も抜けるよう計画するため撤去する。

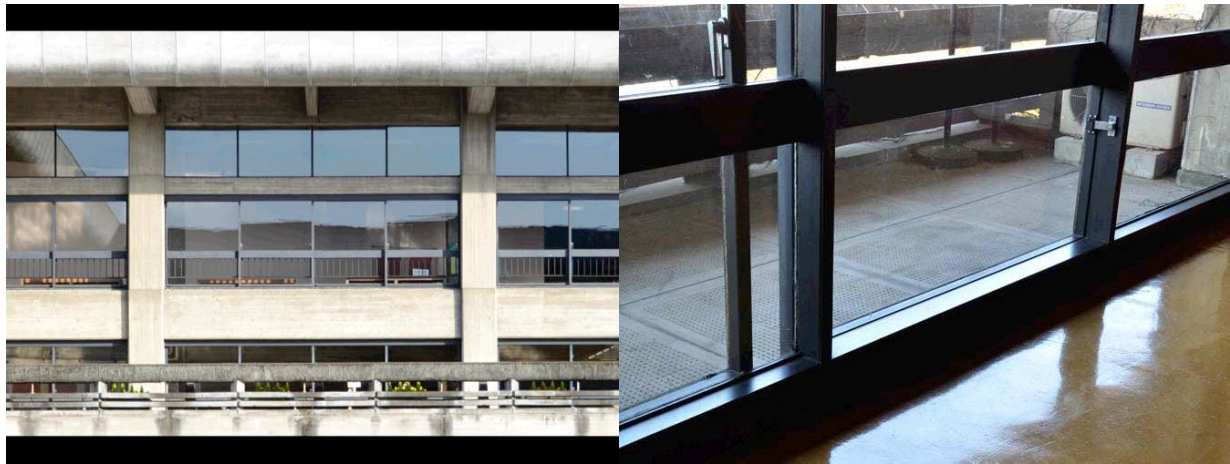
スチールサッシ, カーテンウォール

**劣化度C** 部分的に錆があり、開閉動作が重い。クレセントは殆どが機能不全。基準法により排煙窓が必要な可能性あり。耐震改修により建物の剛性が増し、ガラス割れ問題が拡大する可能性あり。

**既存部：B 補修 地震時にガラスが割れ、落下する可能性があるため、**

**現況サッシを補修し、耐震性と断熱性を向上させる。**

既存建具の劣化状況を調査し、クレセントの不具合が確認されるものの、サッシそのものの錆・歪みなどの進行は大きなものではなかった。そのため、現況サッシの枠部分を改修することで再利用検討を行う。ガラスを撤去、ガラス用補助枠(St同材)を取付け、ガラスの固定方法を、地震に耐えうる現代的なものに改修を検討する。排煙についてはサッシを使わない方法にて検討を行う。

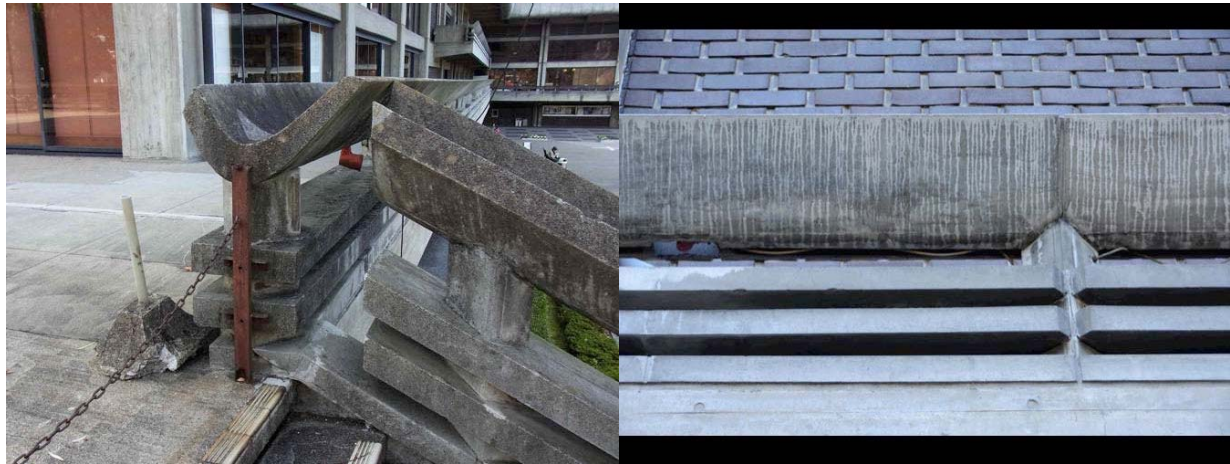
PC手摺（欄干）

**劣化度B～C** 雨に打たれる部分の劣化が激しく、交換が必要。ヘアークラック、ゆがみ一部欠損も見られる。手摺の欠落箇所があり、通行人にとって危険。

**既存部：B 補修 現況材を活用**

現況材を利用可能と判断。背面に高さ1100mmのスチール手摺を設置する。劣化対策として雨水処理の検討も必要。

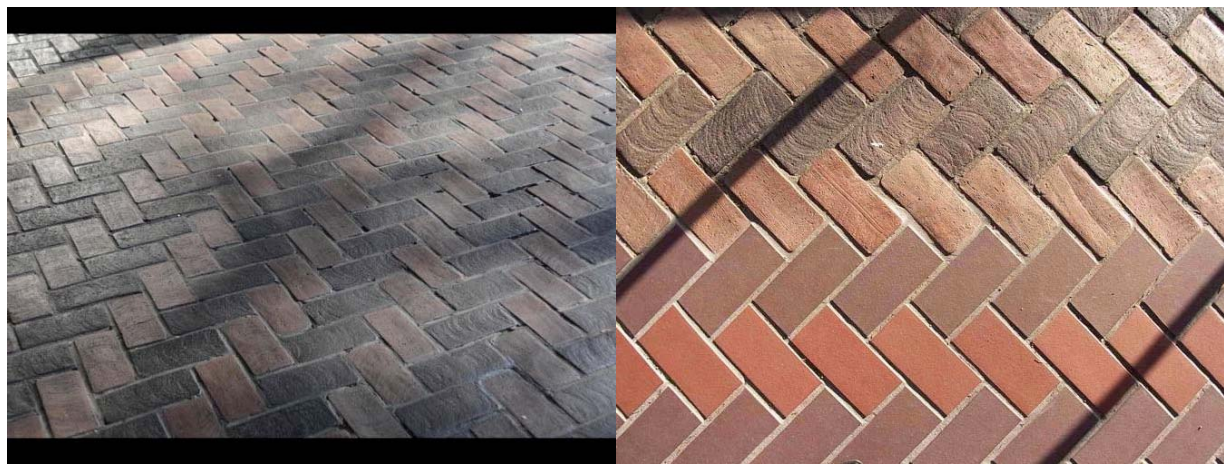
床 ブリックタイル

劣化度C※ 材の劣化や汚れは少ないが、凹凸が障害となっている。

タイルそのものの歪み，部分的な陥没などが発生している状況。  
落ち窪んでいる目地を中心に補修を行う。

既存部：B 部分的な補修を行う

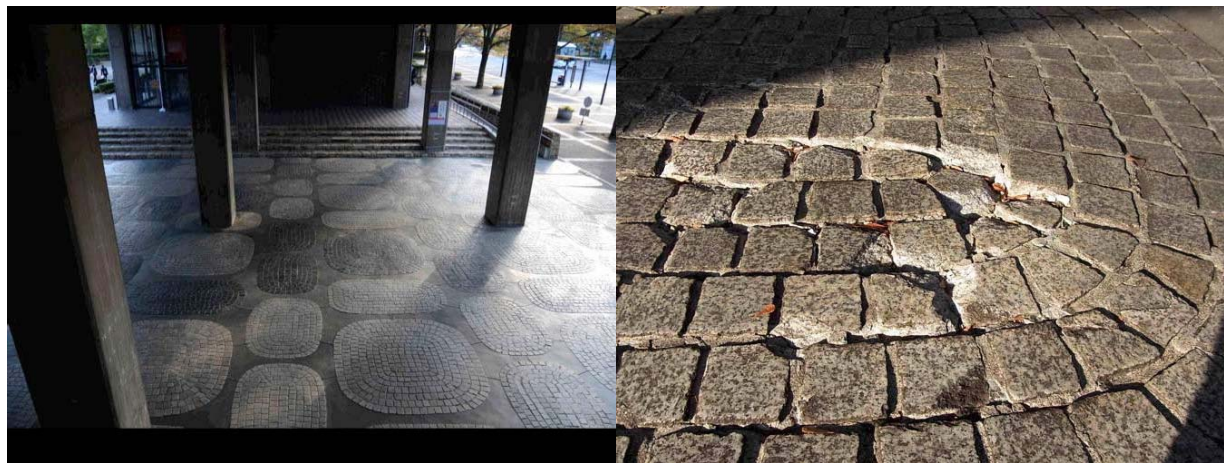
小判型御影石ピンコロ床

劣化度C※ 材の劣化や汚れは少ないが、凹凸が障害となっている。

1)パターンの起伏が場所により3cm以上あり，「つまづき，転び易い」とのクレームが多く出ている。一度御影石を撤去し，表面を平滑にして再施工，バリアフリーデザインへ対応させる。

既存部：C 全面撤去後再施工 パターンを継承し平滑化して復元する

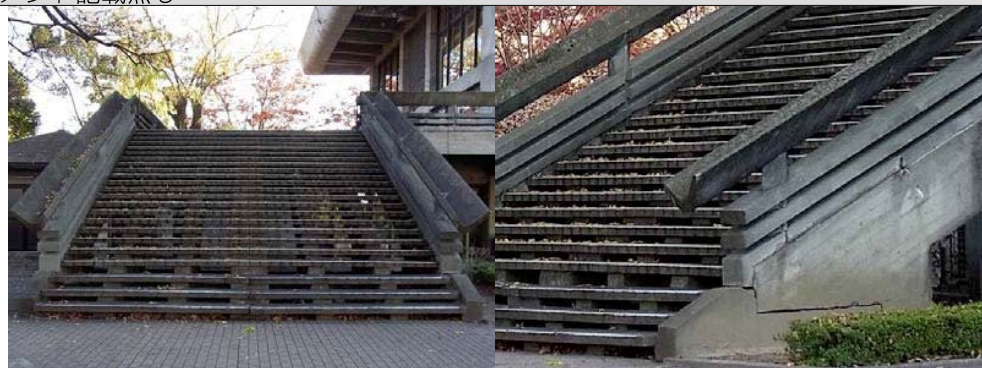
PC階段

劣化度B～C コメント記載無し

会議棟テラス階段，第1ホールテラス階段共に躯体劣化が最も進行している箇所。特に会議棟テラス階段は高さ3mを超えているため踊場の設置が必要。また階段基礎が陥没，クラック及びゆがみが発生している。既存階段の中央部分に新規階段を設置し，現況階段活かしつつ現行法規に適合させることを検討する。

既存部：B 既存階段を残しつつ，現行法に適合させる

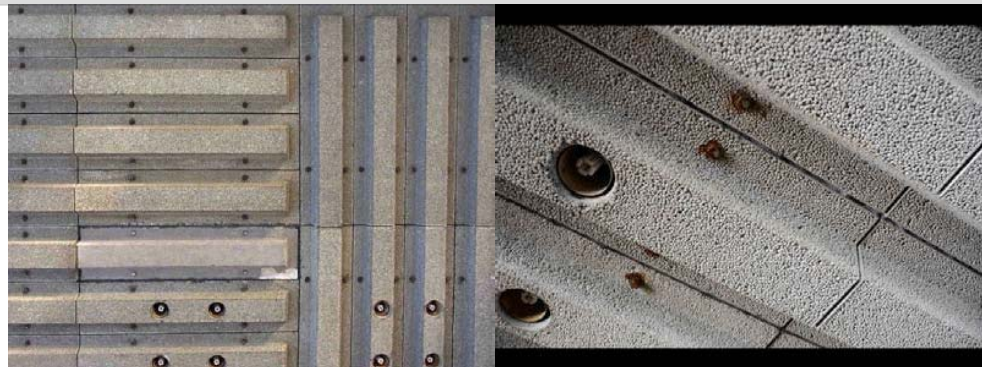
パーライトコンクリートパネル

劣化度B（ボルト部分C） パネル自体の大きな劣化は少なく，下地材も安定（経年劣化は否めない）。固定ボルト錆汚れがパネルまで付着。

現況では一部材料の交換，シール打直しが確認される。固定ボルトの錆が進行，手の触れられる部分はパーライトが剥離している。スプリンクラー等天井設備を追加する必要がある。地震時の天井崩落を防ぐため，耐震性能を有した下地材へ全面交換が必要。現況材の再利用検討を行ったが，材厚35mmしかなく後施工での開口処理はクラックを発生させる可能性が高いため再利用が困難。現代ではパーライトによる製作よりも，品質の良い材料が多数あるため，材質，形状，配置パターンなどを踏まえた異材料へと交換する。

既存部：C 材質，形状，配置パターンなどを踏まえ異素材に交換

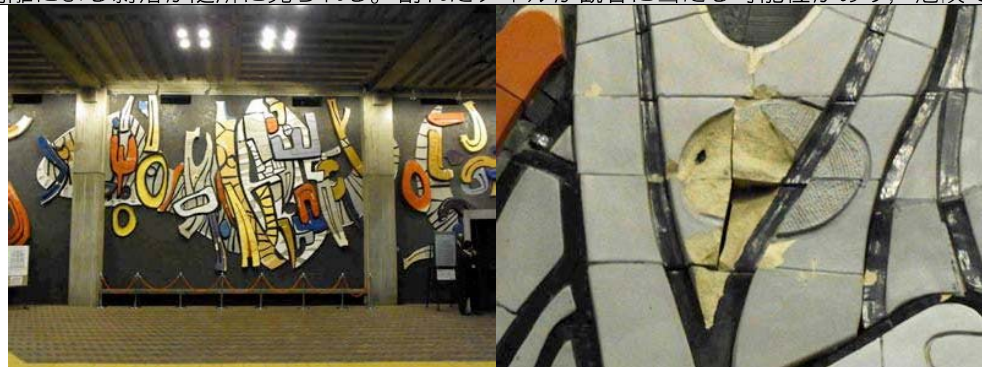
タイル壁画

劣化度C 表面剥離による剥落が随所に見られる。割れたタイルが観客に当たる可能性があり，危険である。

衝突のない部分でもタイルが剥落している状況，経年劣化からの自壊が確認され，今後加速度的に進行することが予想される。2層分の高さがあり，観客への事故を防ぐため撤去とする。

C 撤去
