## 特別史跡・特別名勝 鹿苑寺（金閣寺）庭園 第21次調査概要

調査機関：京都府教育庁指導部文化財保護課 京都市文化市民局文化芸術都市推進室文化財保護課

地形測量：令和2年8月31日～令和2年9月3日 発掘調査：令和2年9月7日～10月中旬（予定）

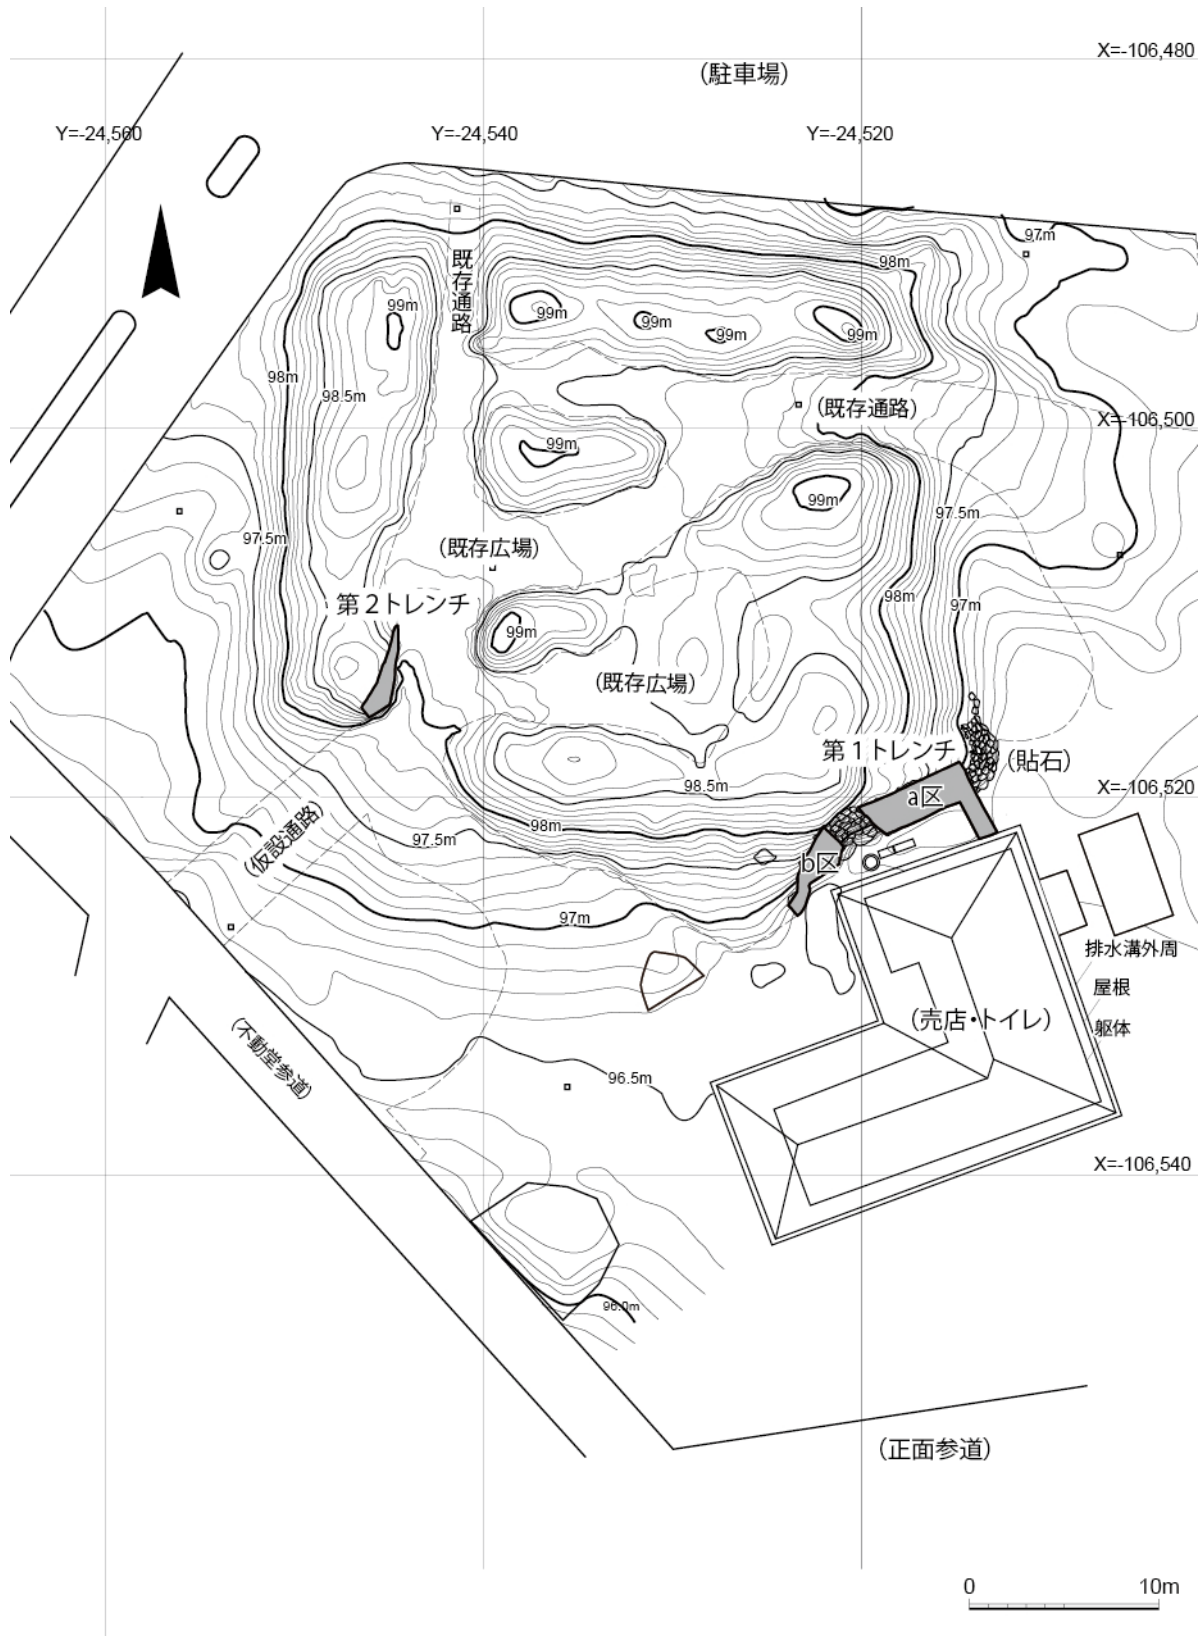
第1図 令和2年9月 土壇周辺地形測量図

・光波測距儀を使用して土壇とその周辺の地形測量を実施した。極力客観的な手法とするため、無作為に地表面の座標を細かく計測し、コンピューターで地形の起伏を計算、図化（第1図）。

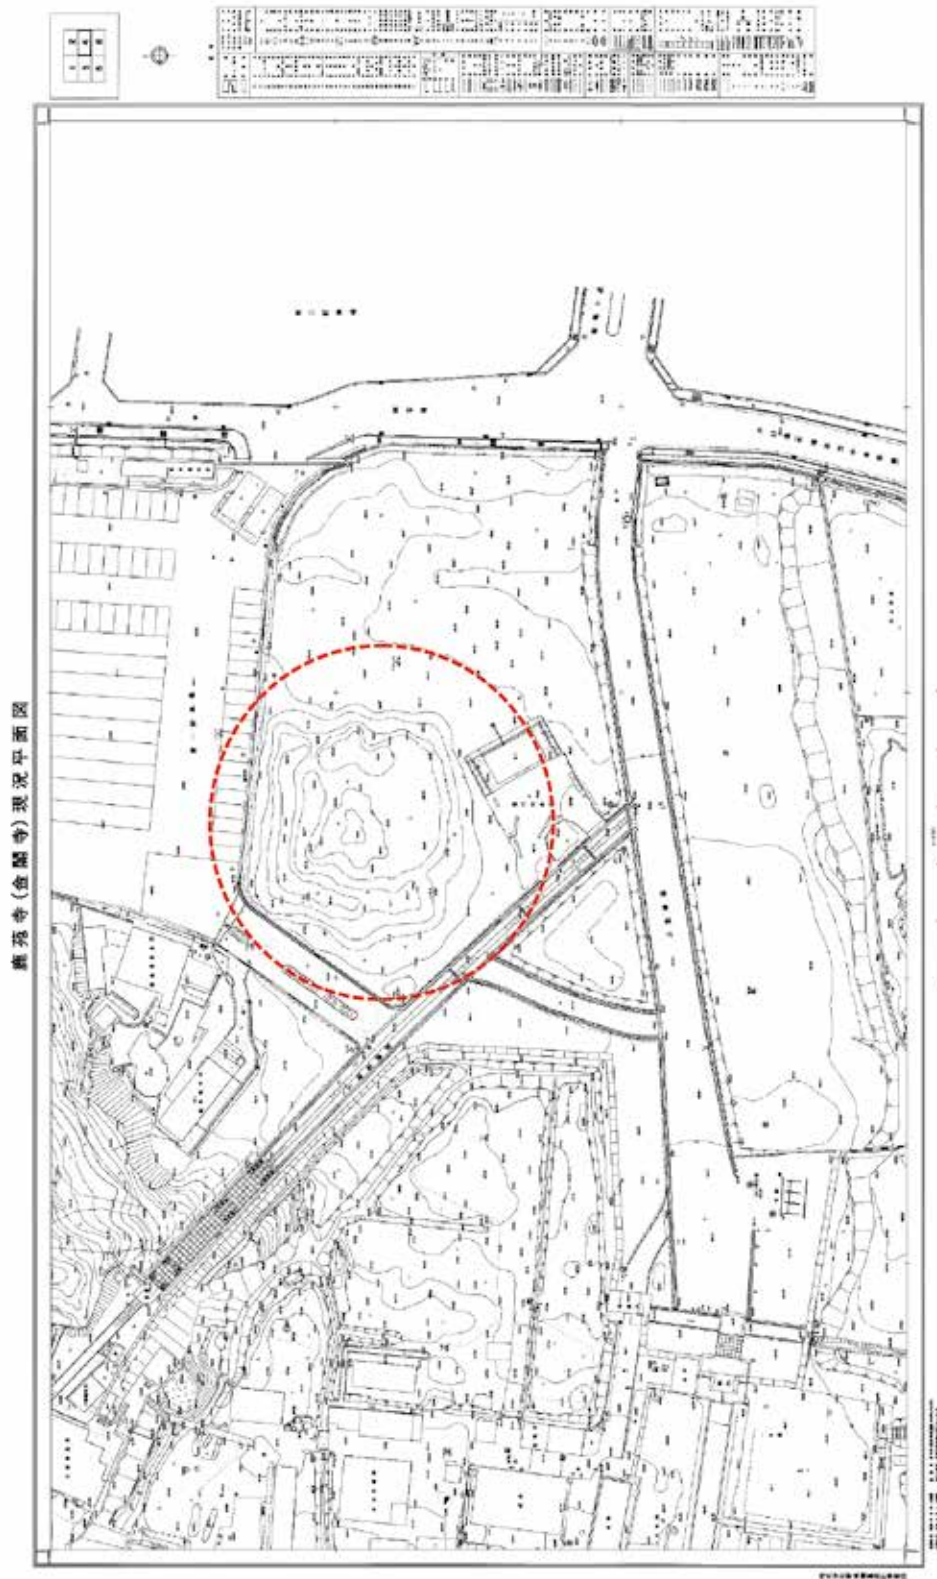
第2図 昭和63年 地形測量図

・土壇を表現する過去の地形図は2種類存在。①金閣寺作図の「鹿苑寺（金閣寺）現況平面図」（第2図・昭和63年測量）②京都府文化財保護課所蔵の鹿苑寺（金閣寺）境内図（第3図・昭和25年以前）。

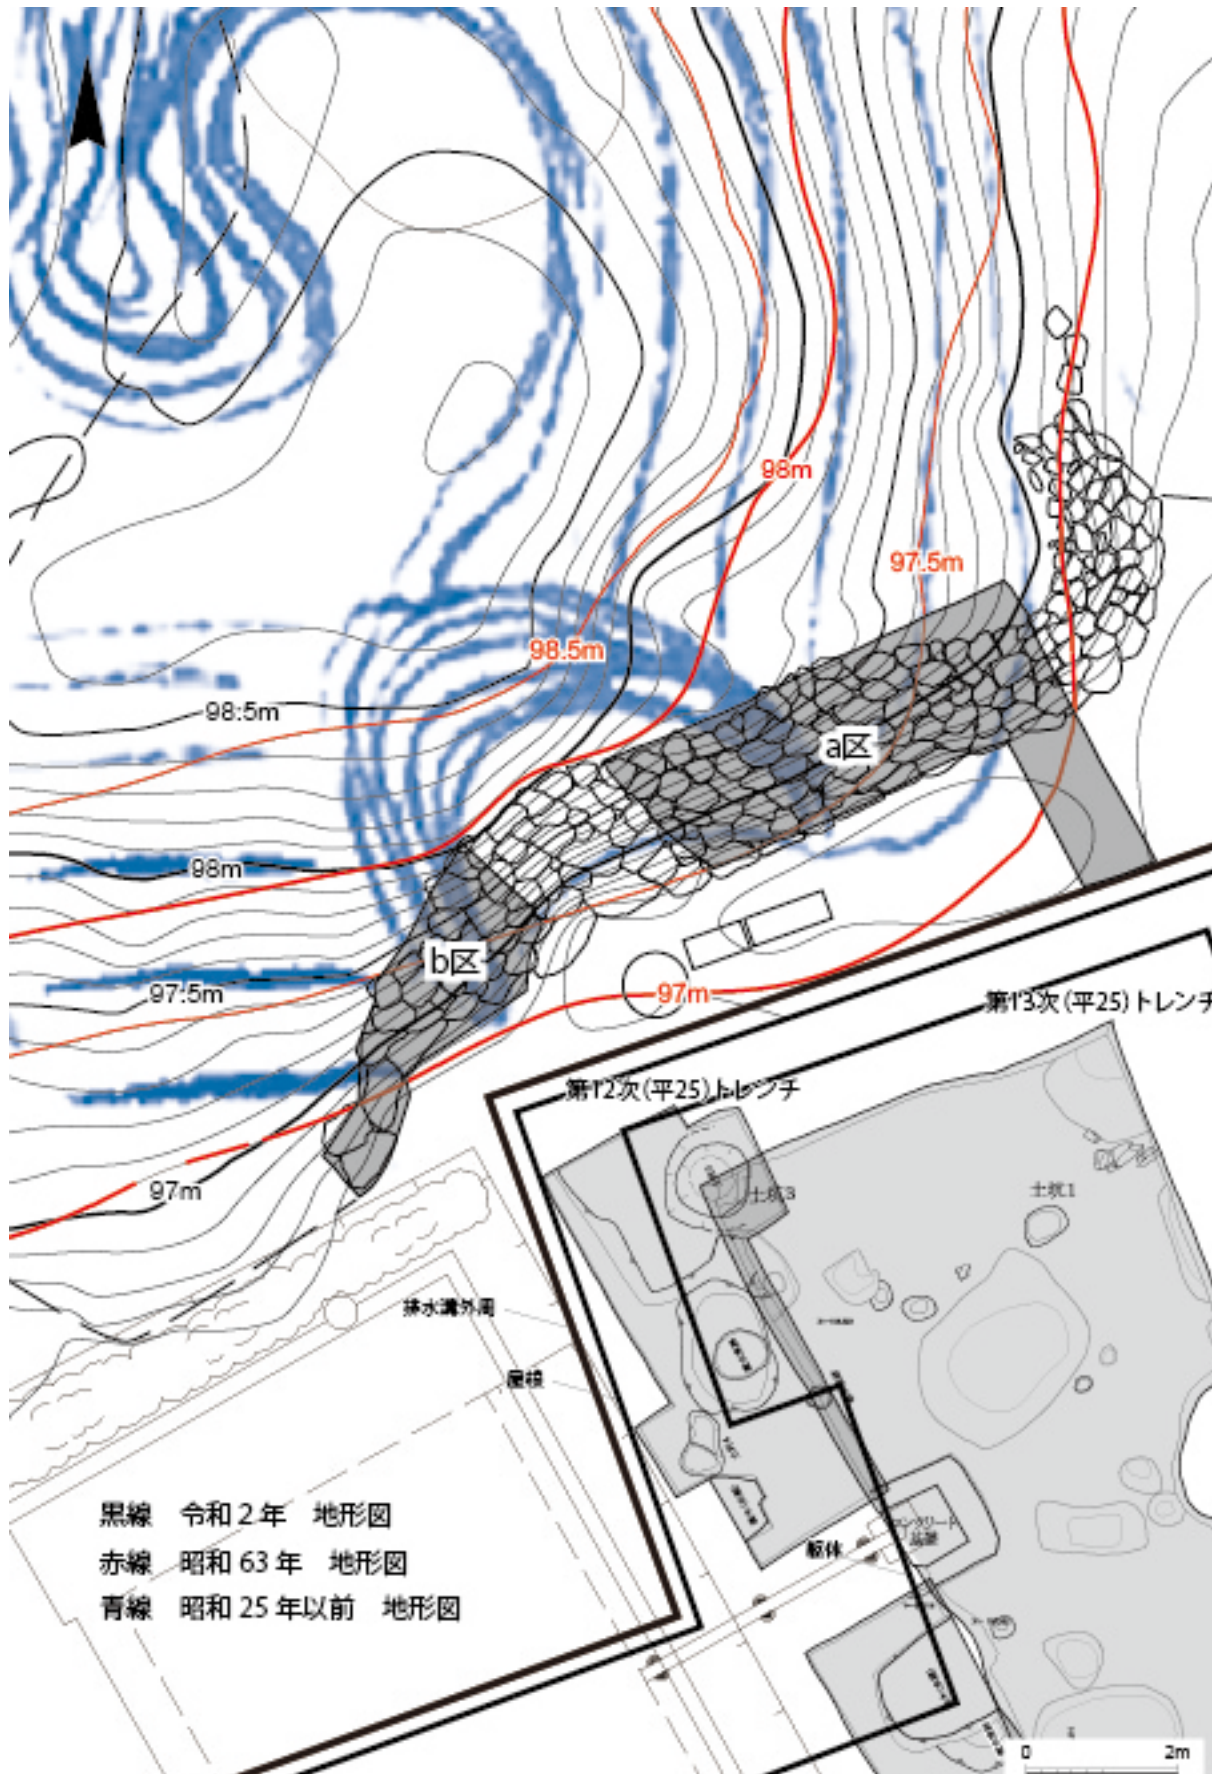
第4図 令和2年度(第21次調査)第1トレンチ位置図

・貼石が施工された土壇南東隅部に第1トレンチa・b区を設定（第4図）。貼石工事に伴って土壇が削られていないか確認するために調査を実施。

・昭和25年以前の図面（第4図青線）には土壇がえぐられている表現があるため、近代以前に地形改変が施されていた可能性がある。

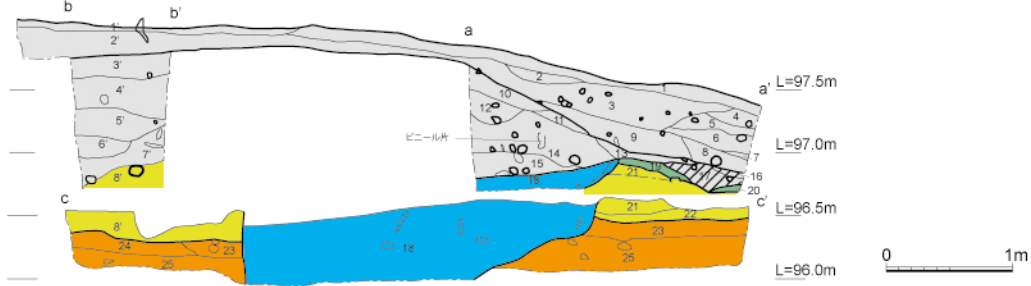
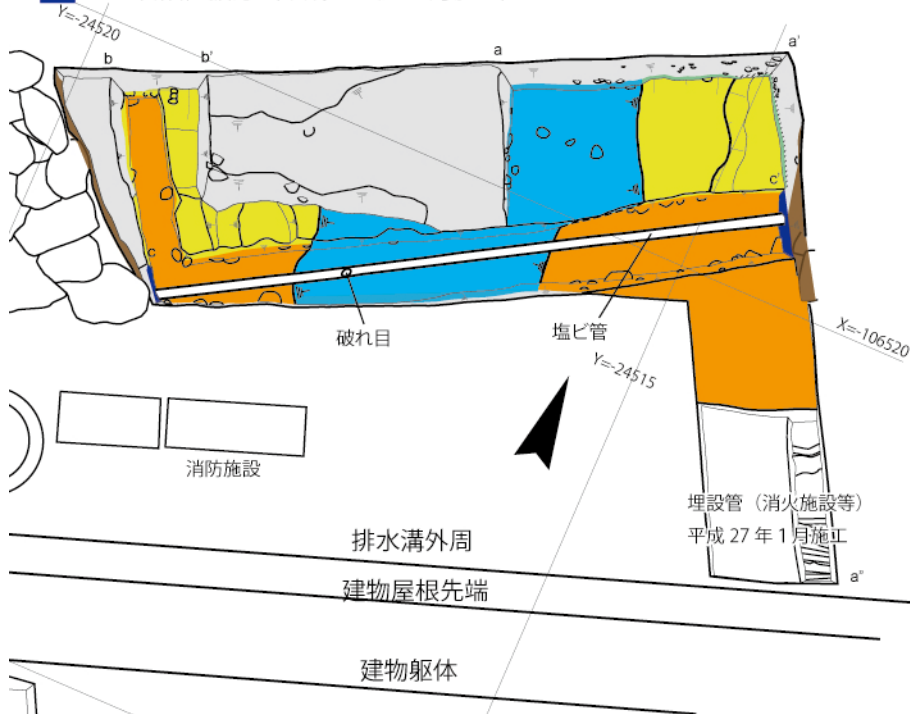
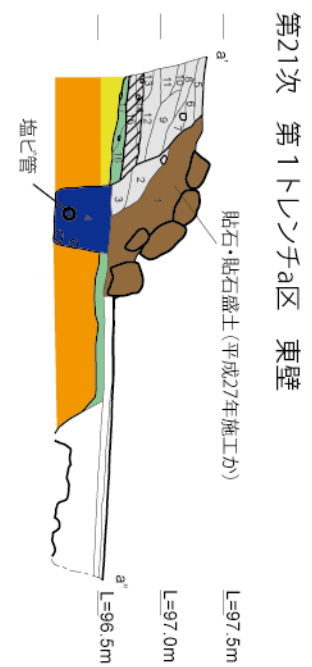
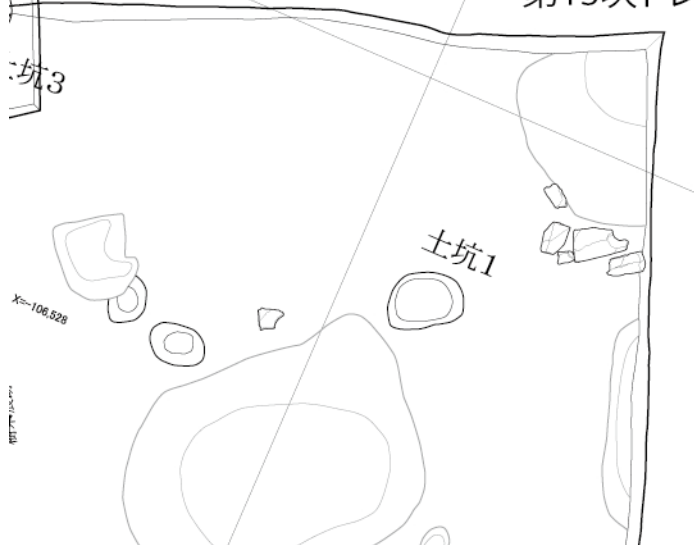
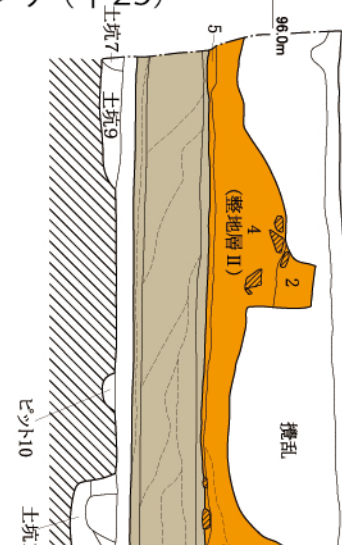
第5図 第1トレンチa区 平面図・土層断面図

・調査前は貼石が斜面を覆う状態（写真1）。貼石を除去し（写真2）、貼石の裏に堆積する柔らかい表土を除去したところ、ビニール片などを含む現代の盛土層を検出（写真3・第5図灰色の土層）。

・盛土を除去したところ、東西方向の塩ビ管を検出（第5図・写真4）。塩ビ管は中世の土壇盛土層と整地層を掘削して設置されていた。平成25年12月の施工。また、平成25年12月以前のカクランを検出（第5図 水色の範囲）。

・さらに、中世の土壇盛土層（第5図 黄色土層）及び整地層と考えられる堆積層を検出（第5図 橙色土層）。

・第5図・第6図の中世土壇盛土（黄色土層）は西から東に向かって緩やかに傾斜が下がる。この地形の特徴は平成25年8月撮影（写真9）当時の斜面地形と同じ。

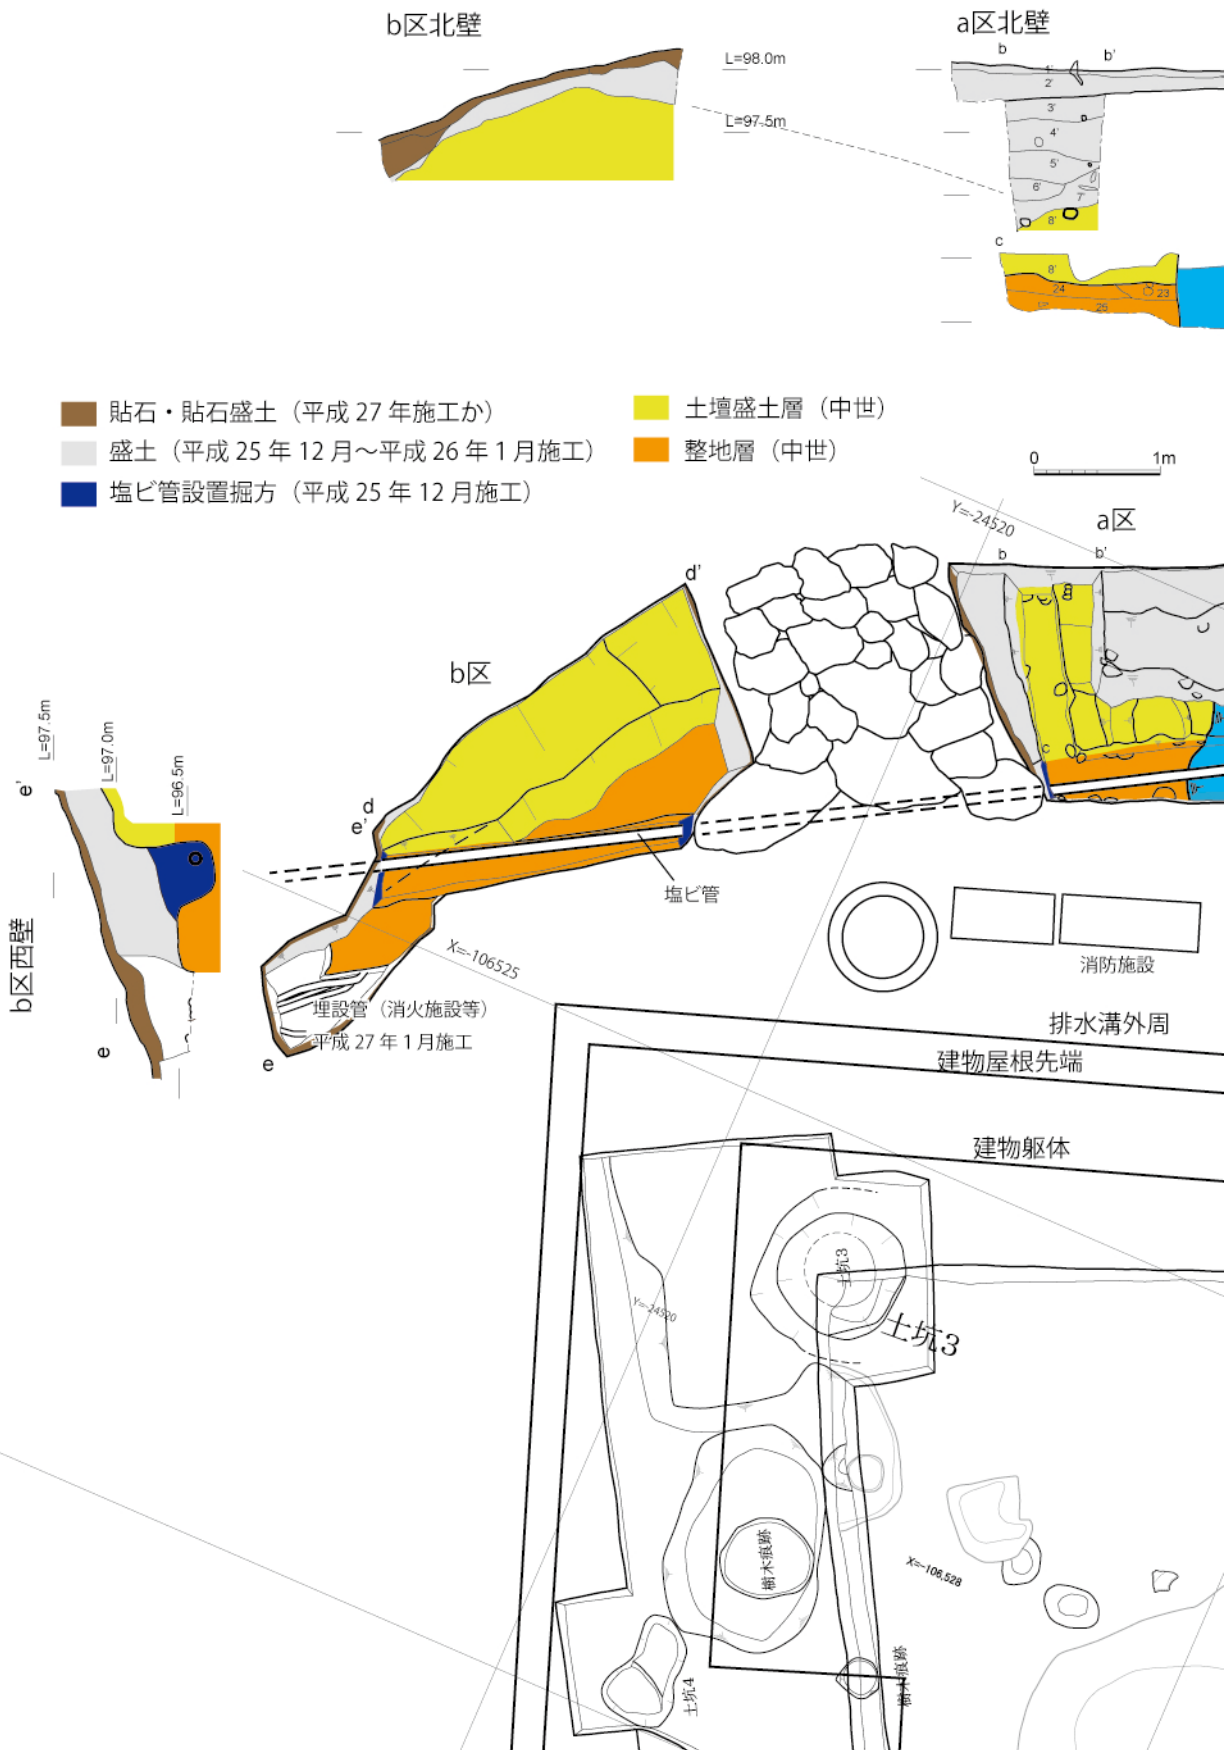
第 6 図 第 1 トレンチ b 区 平面図・土層断面図

・盛土を除去したところ、a区の塩ビ管の延長と、中世の土壇盛土層（第6図の黄色土層）・整地層（第6図の橙色土層）を検出。塩ビ管は整地層を掘削して施工され、トレンチ西端部では土壇盛土の裾を一部削っている（第6図）。

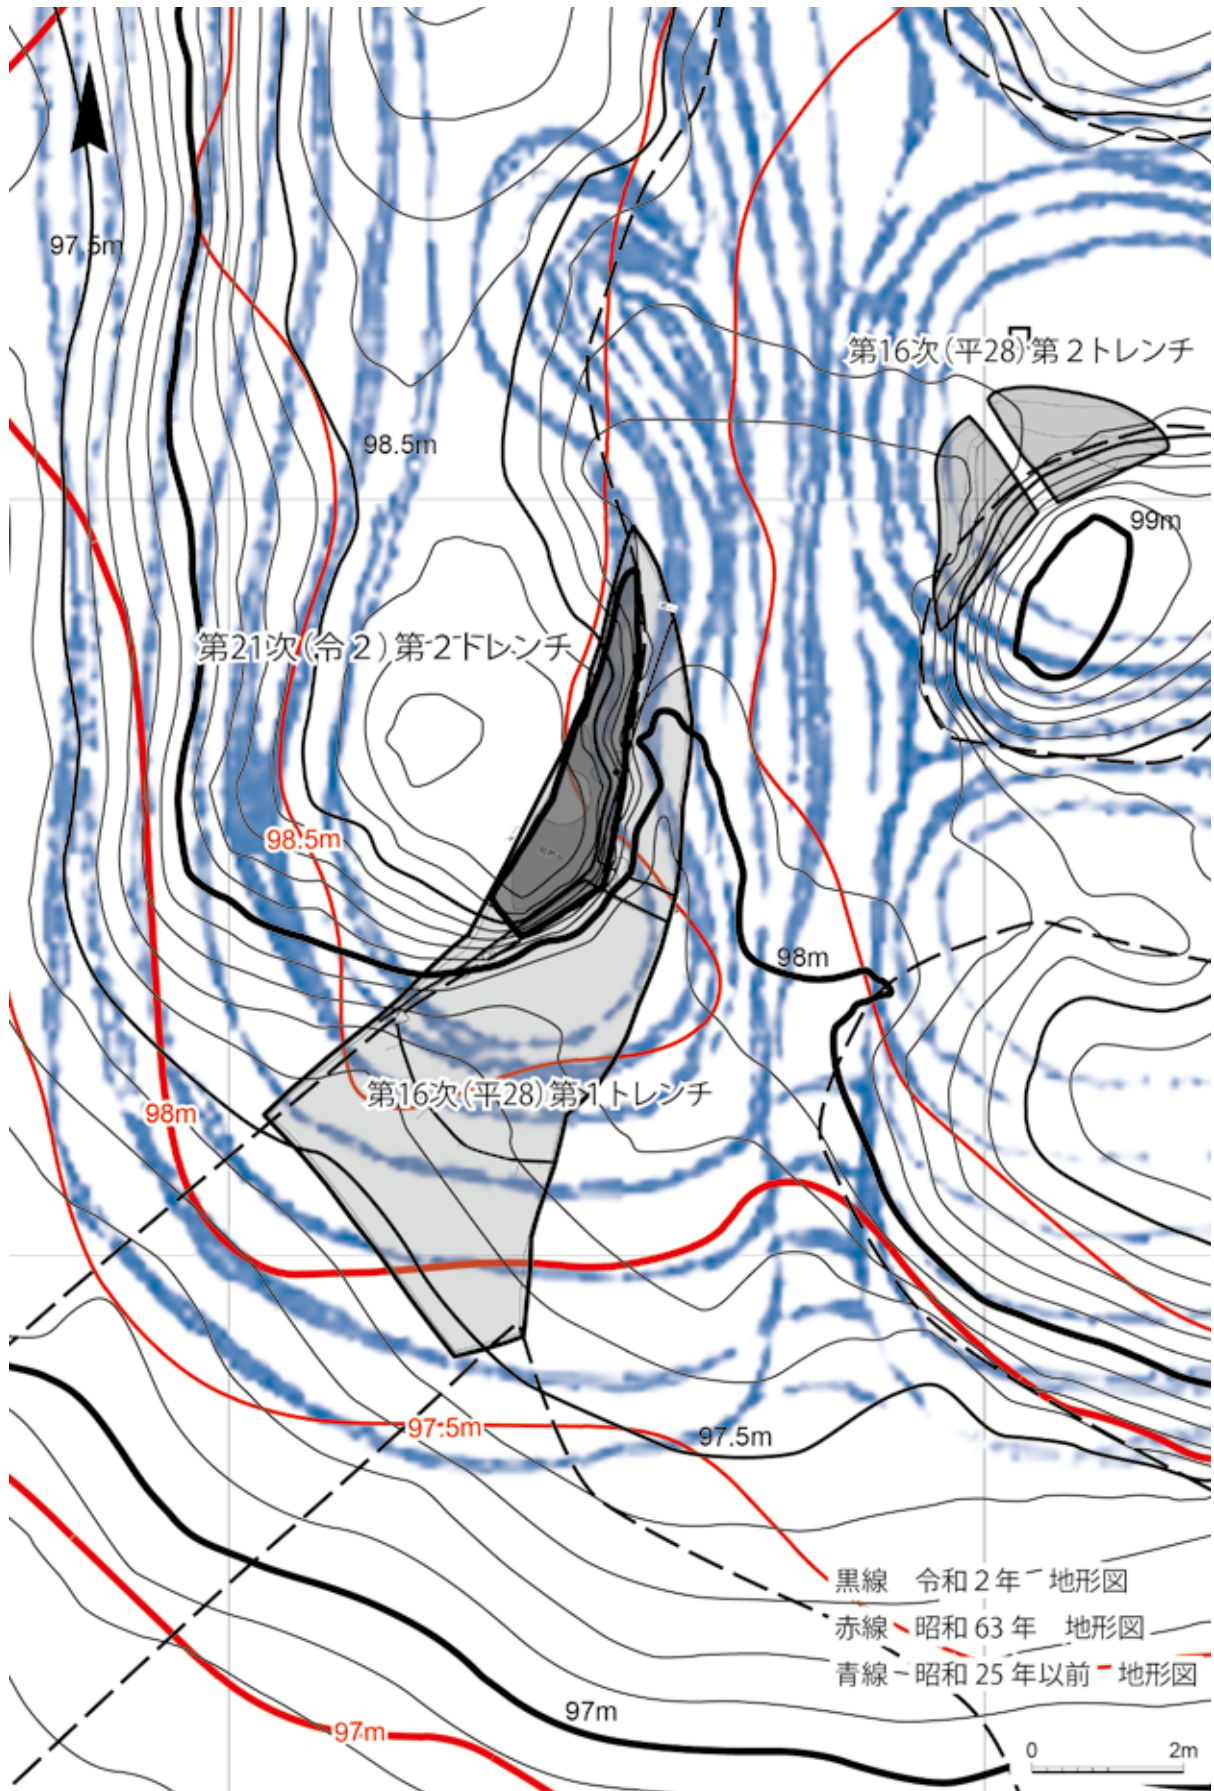
第7図 令和2年度(第21次調査)第2トレンチ位置図

- ・土壇上の仮設通路脇に第 2 トレンチを設定（第 7 図）。平成 28 年度の発掘調査で検出された土壇盛土層及び上面の被熱面が保存されているかを確認するために調査を実施。

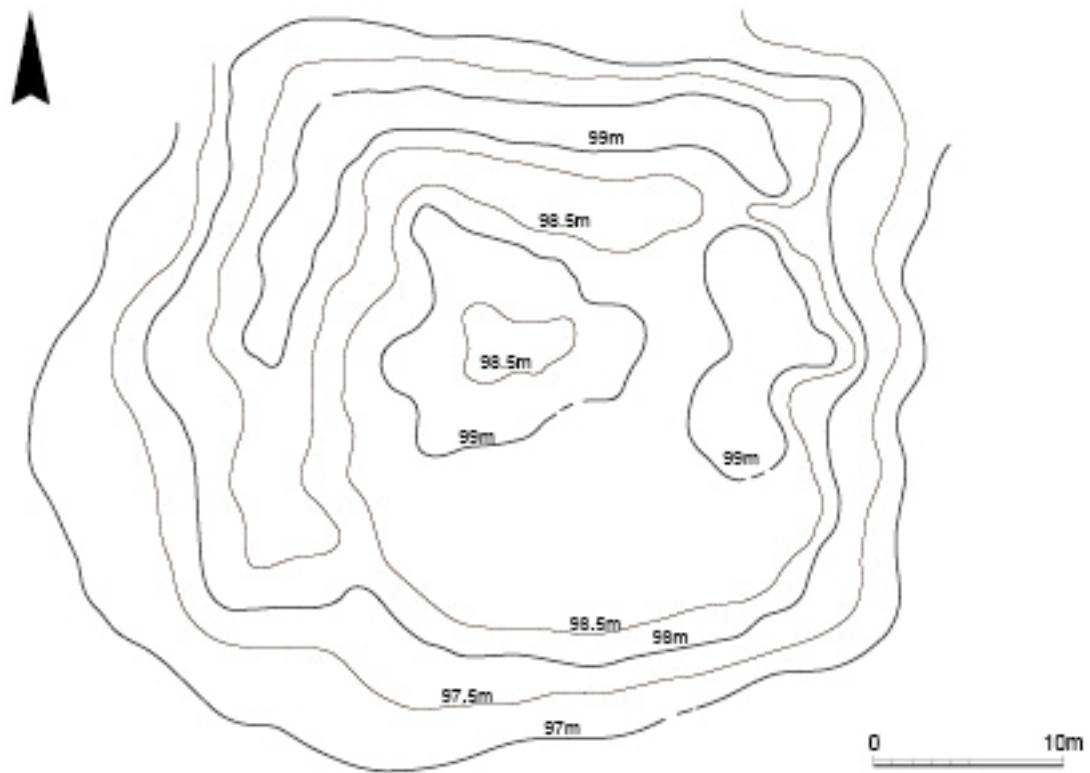
第9図 昭和63年 土壇測量図 (第2図の一部)

- ・昭和 63 年図面（第 9 図）と、令和 2 年図面を合成し比較する（第 10 図）と、昭和 63 年図面は地形起伏の情報量が少なく、土壇を大きく表現していることがわかる。
- ・昭和 25 年以前図面（第 11 図）と令和 2 年図面を比較する（第 12 図）と、地形起伏の細かい表現が共通していることがわかる。

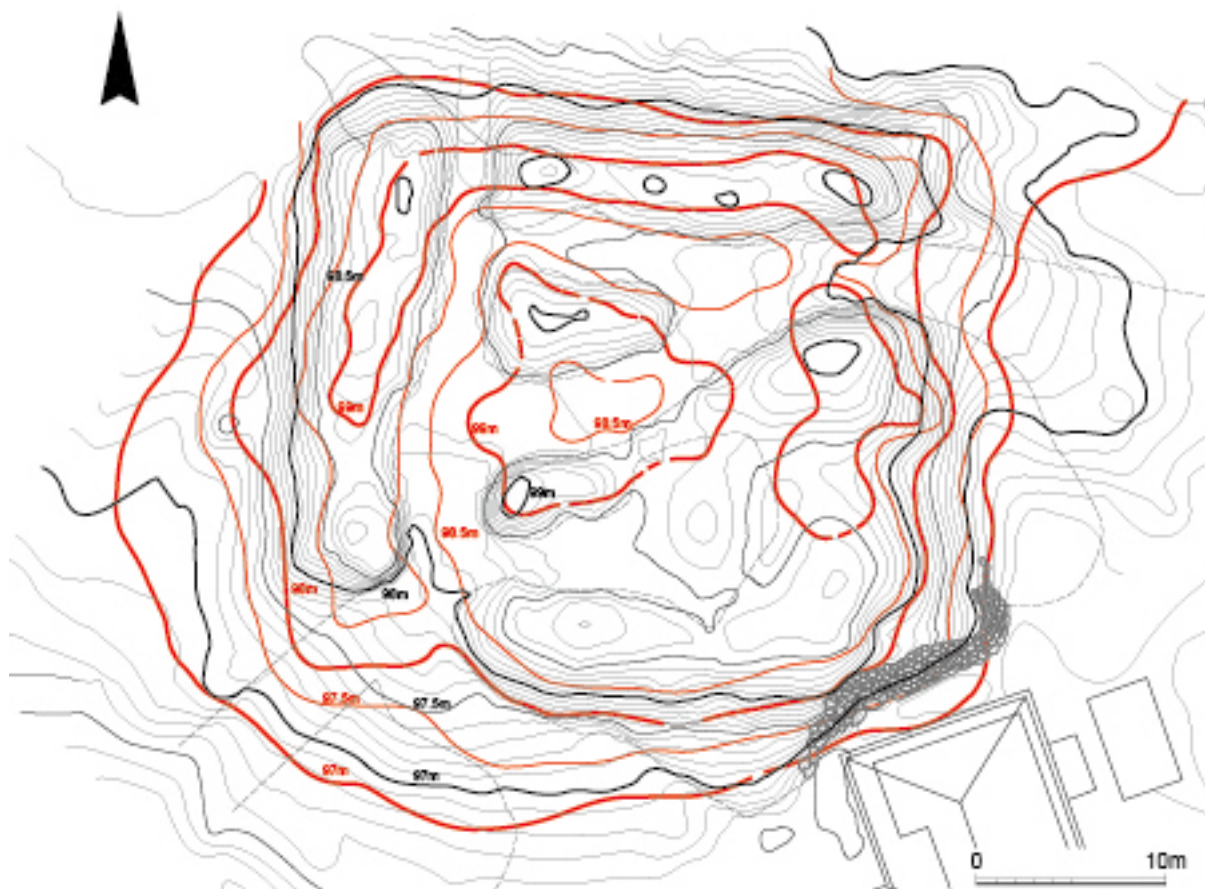
第10図 昭和63年・令和2年 地形測量図 合成 (赤・昭和63年 黒・令和2年)

- ・昭和 63 年図面の土壇範囲と現地形の比較から土壇削平の可能性が指摘されているが、昭和 63 年図面の地形表現精度の信頼性は低く、発掘調査からも削平の事実は無いと判断される。

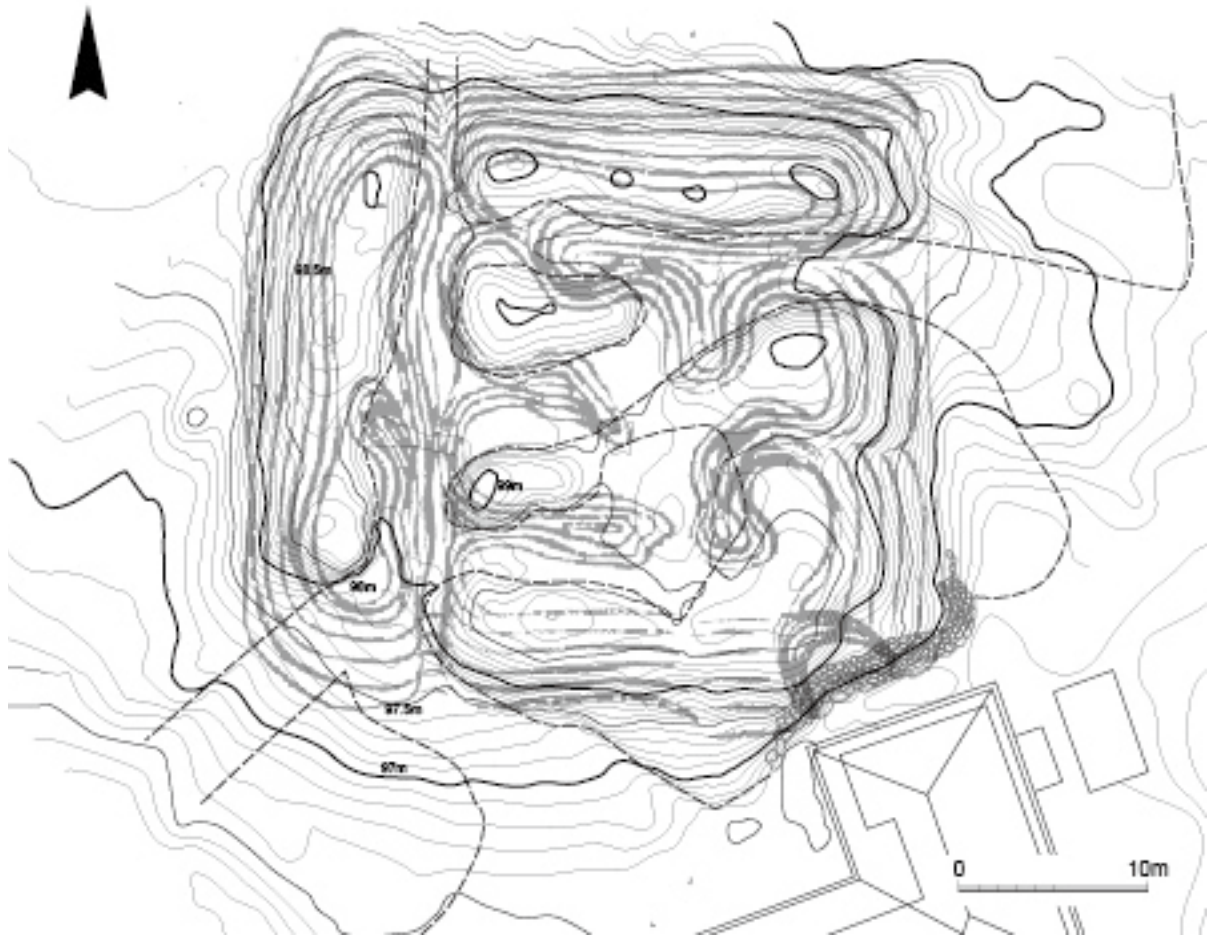
第 12 図 昭和 25 年以前・令和 2 年 地形測量図 合成

- ・第 1 トレンチの発掘調査結果と、周辺の写真記録から、昭和 25 年以前図面の信頼性は高いものと評価できる。
- ・昭和 63 年図面の土壇形状は、第 1 トレンチの発掘調査成果と整合しない。

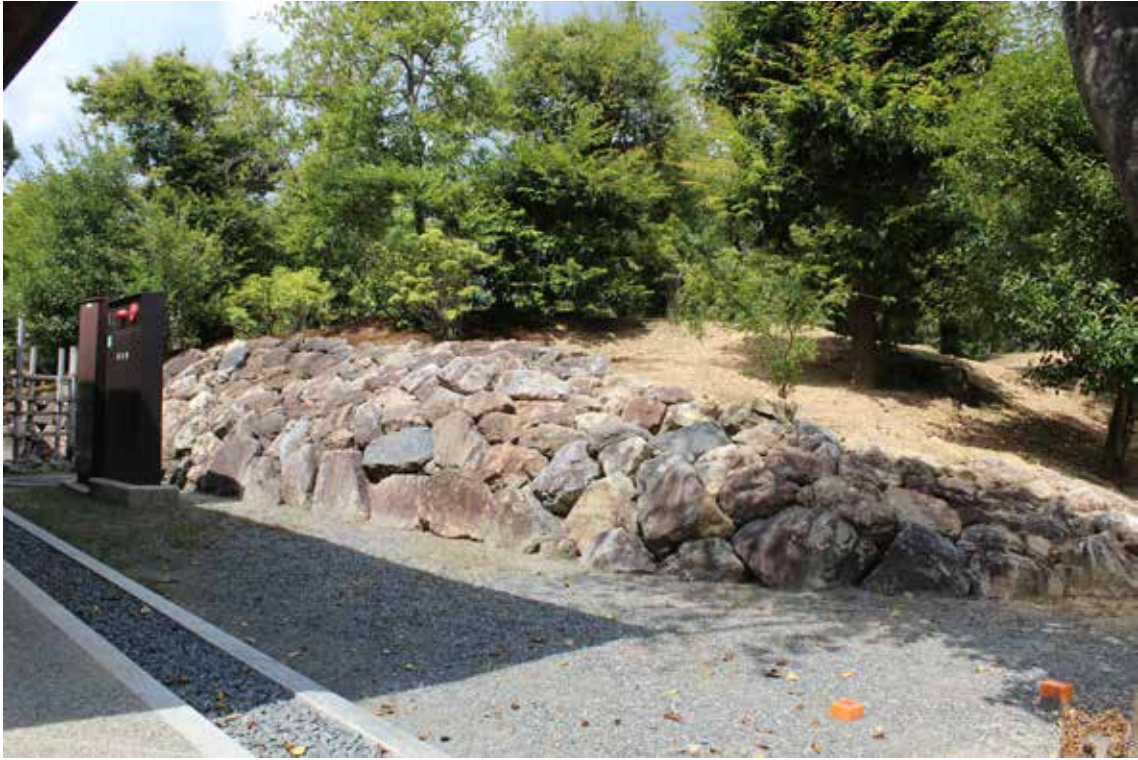
写真1 第1トレンチa区 調査着手前（南東から・令和2（2020）年8月26日撮影）

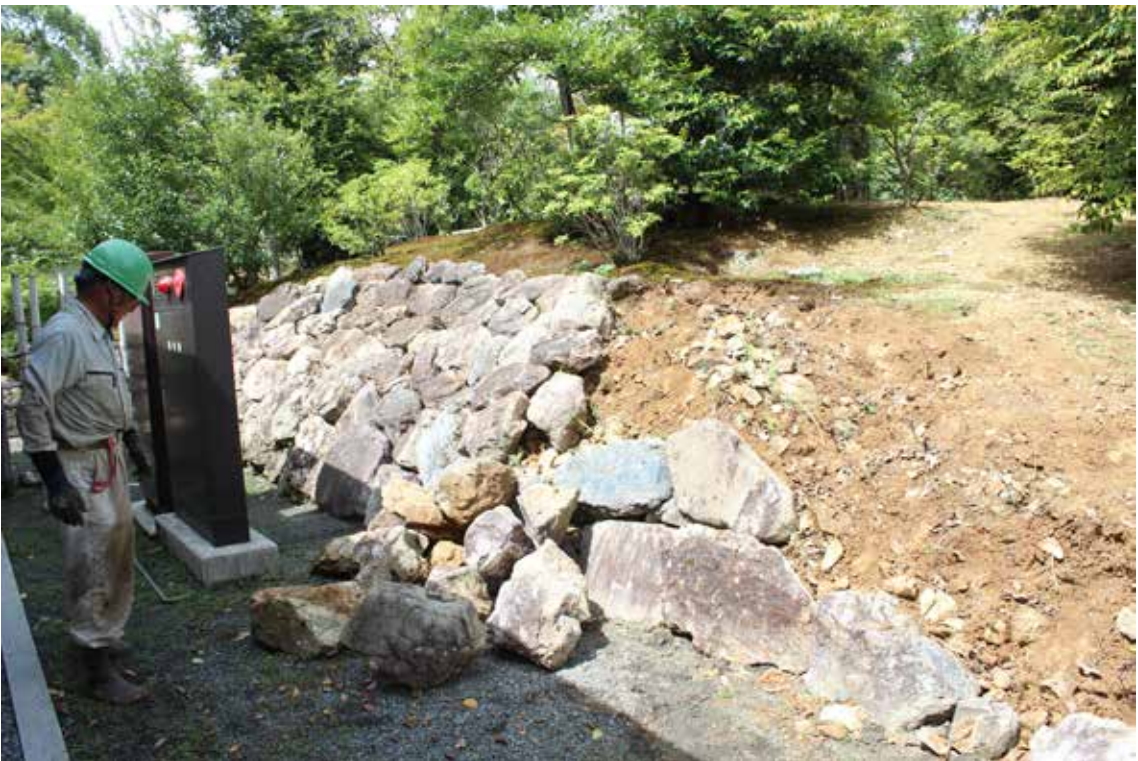
写真2 第1トレンチa区 貼石除去風景（東から・令和2（2020）年9月7日撮影）

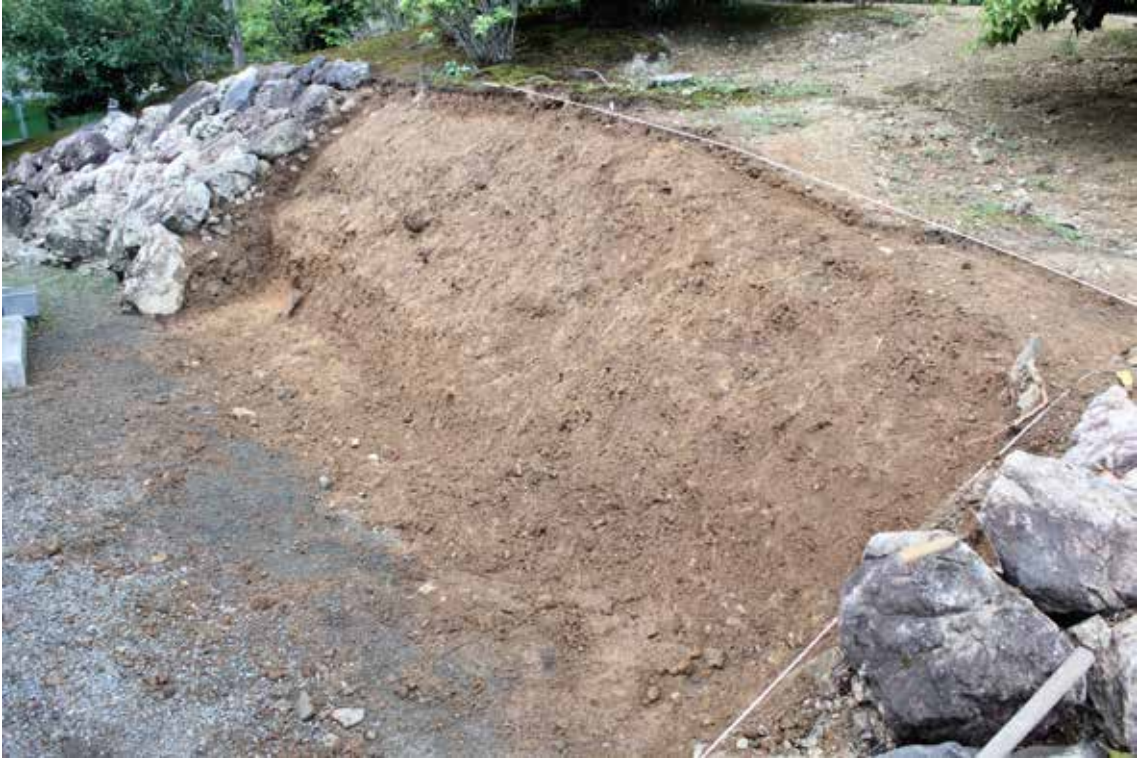
写真3 第1トレンチa区 貼石・表土除去後（東から・令和2（2020）年9月7日撮影）

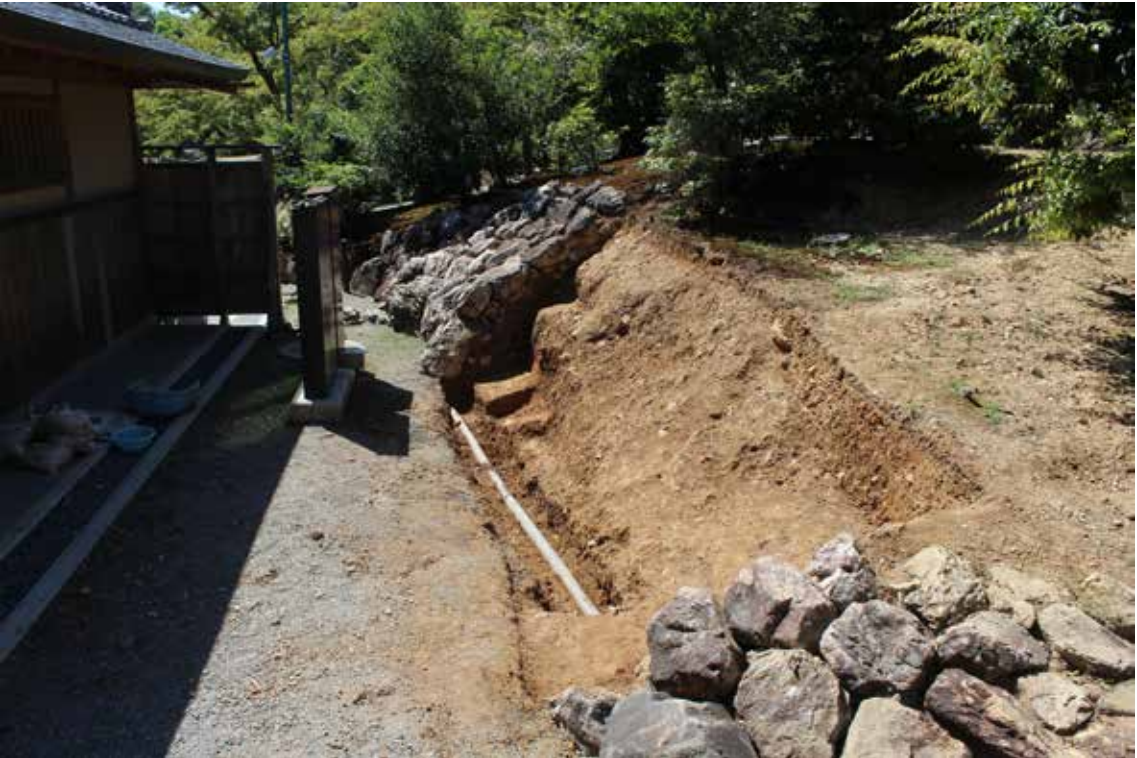
写真4 第1トレンチa区 塩ビ管の検出状況（東から・令和2（2020）年9月8日撮影）

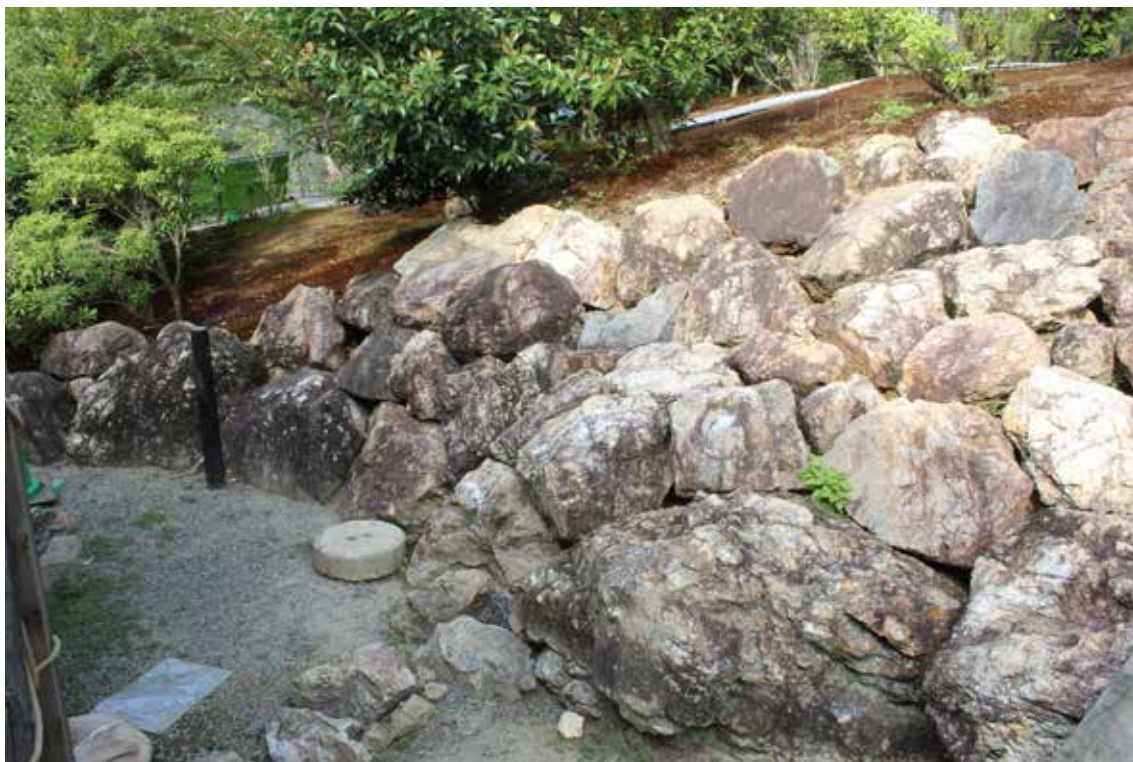
・a区と同様に貼石を除去（写真5・写真6）したところ、柔らかい表土層を検出（写真7）。柔らかい表土を除去したところ、a区と同様の現代遺物を含む盛土層を検出（写真8）。

写真5 第1トレンチb区 調査着手前（東から・令和2（2020）年9月23日撮影）

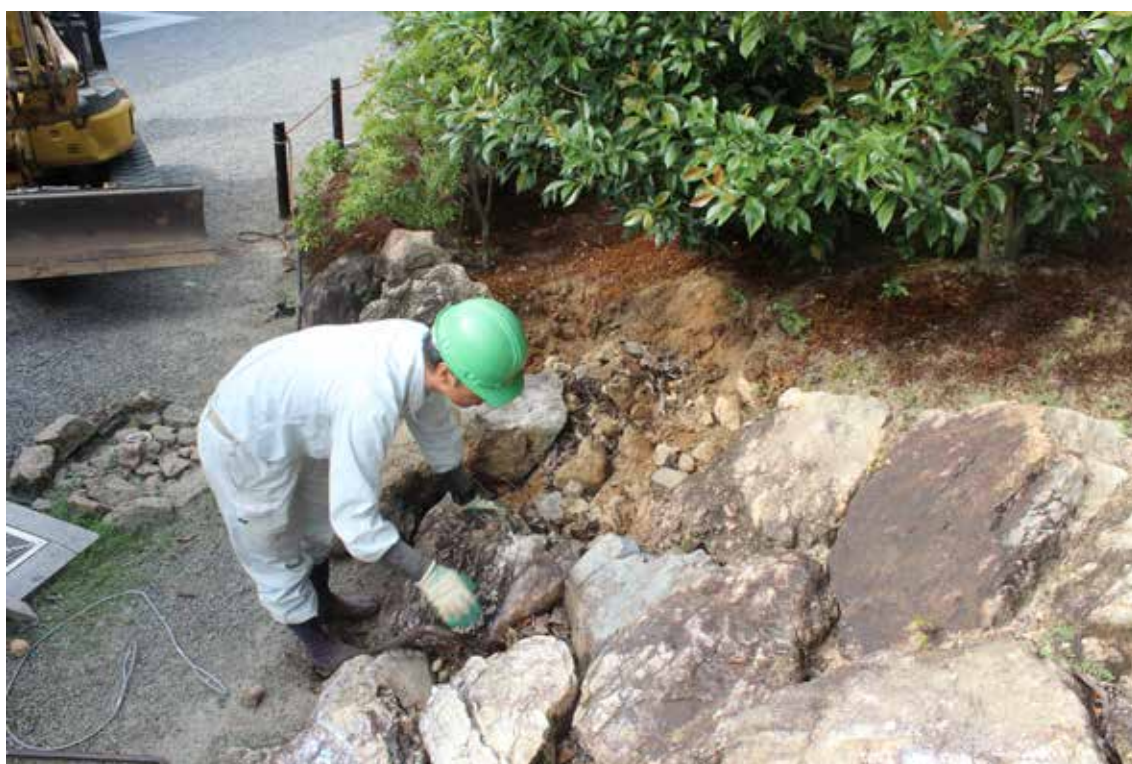
写真6 第1トレンチb区 貼石除去作業（東から・令和2（2020）年9月23日撮影）

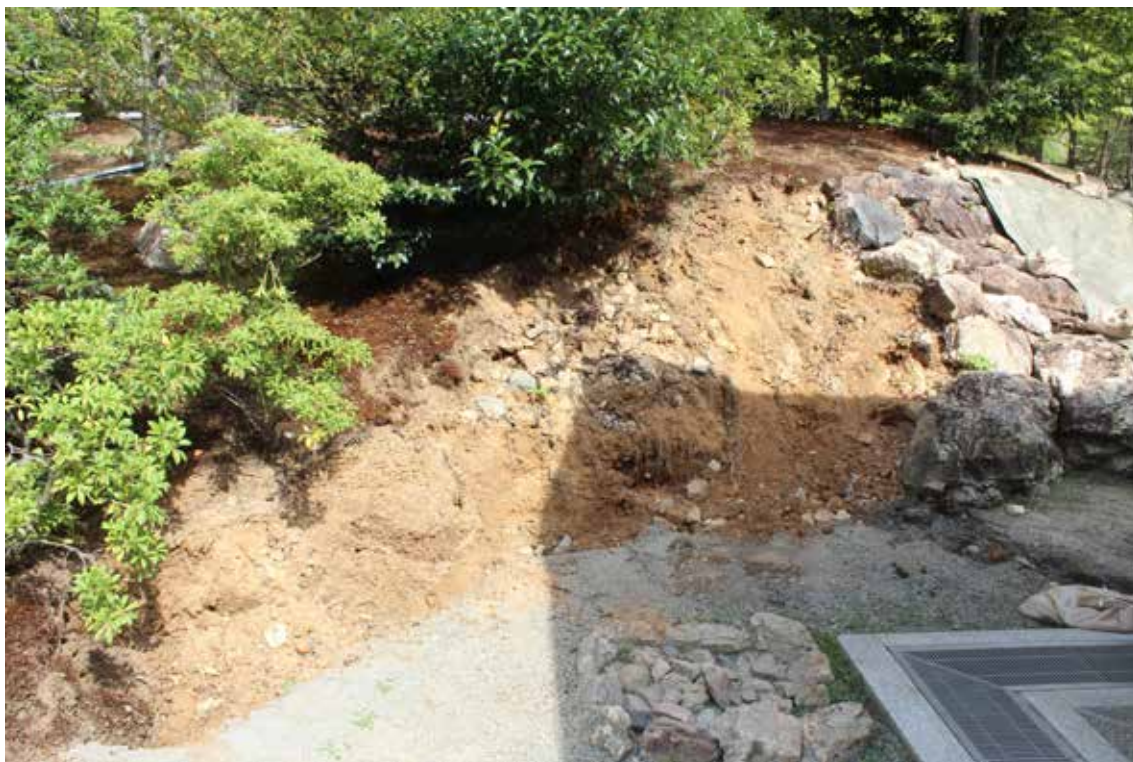
写真7 第1トレンチb区 貼石除去状況（南西から・令和2（2020）年9月23日撮影）

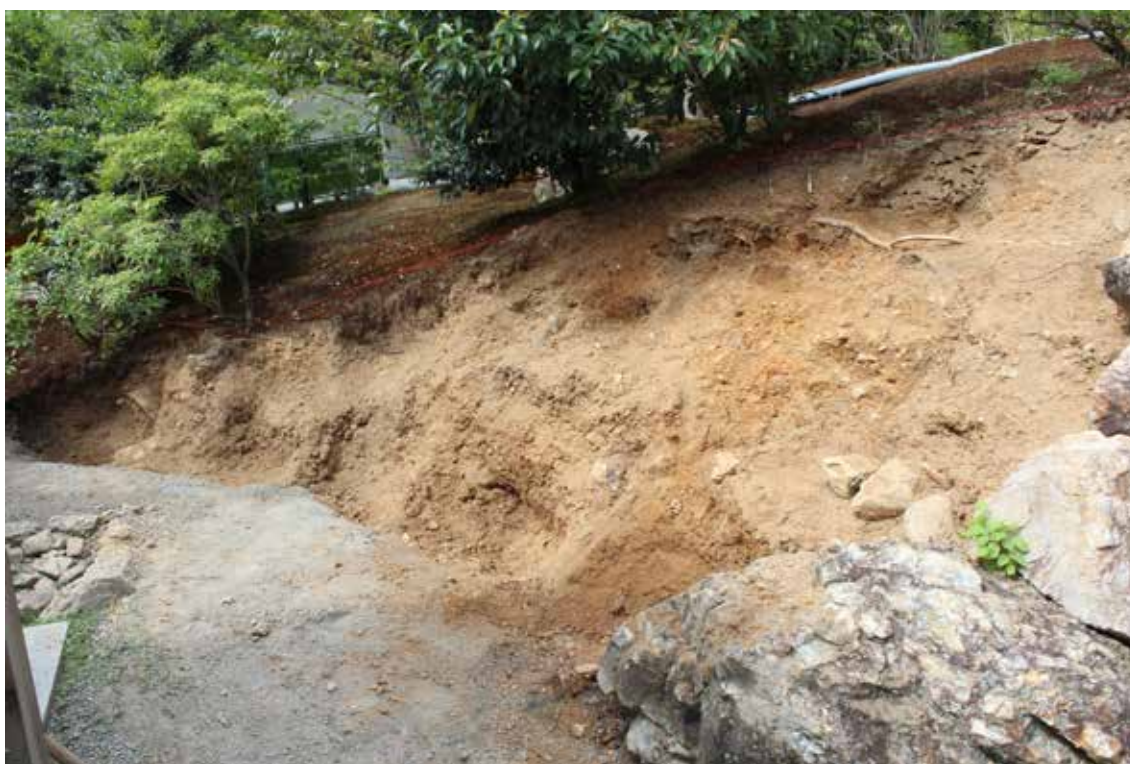
写真8 第1トレンチb区 貼石・盛土除去状況（東から・令和2（2020）年9月23日撮影）

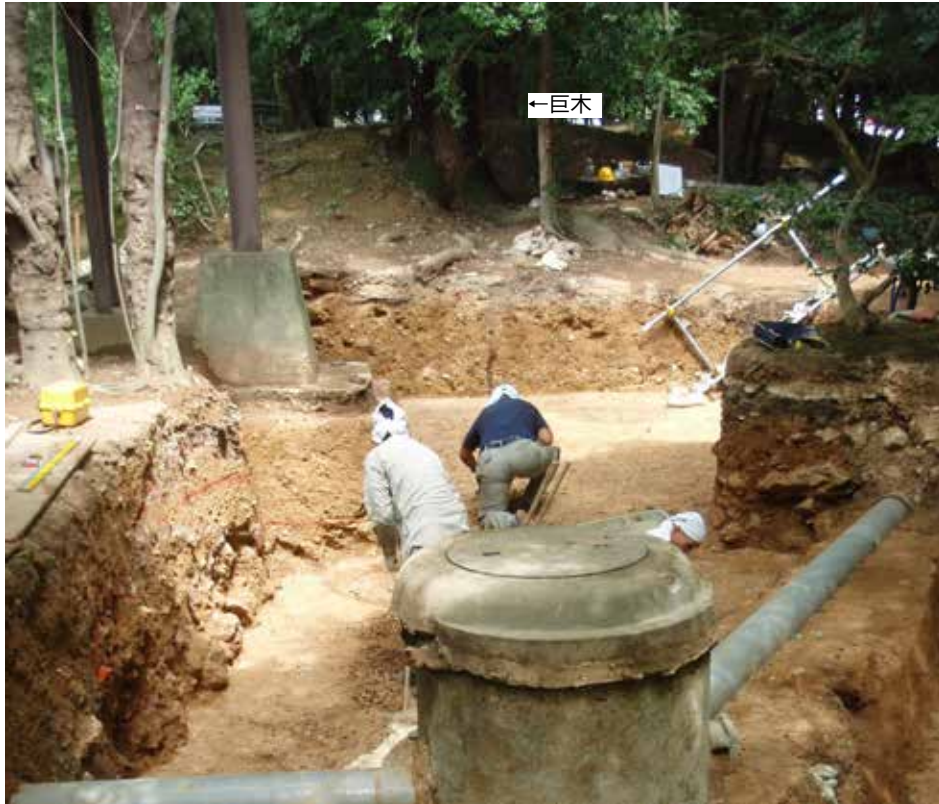
写真9 第13次調査トレンチ（売店トイレ棟工事に伴う発掘調査・南から 奥が令2年度 第1トレンチ設定地点 平成25（2013）年8月撮影）
