## 特別史跡・特別名勝 鹿苑寺（金閣寺）庭園 第21次調査概要

調査機関：京都府教育庁指導部文化財保護課 京都市文化市民局文化芸術都市推進室文化財保護課

地形測量：令和2年8月31日～令和2年9月3日 発掘調査：令和2年9月7日～10月中旬（予定）

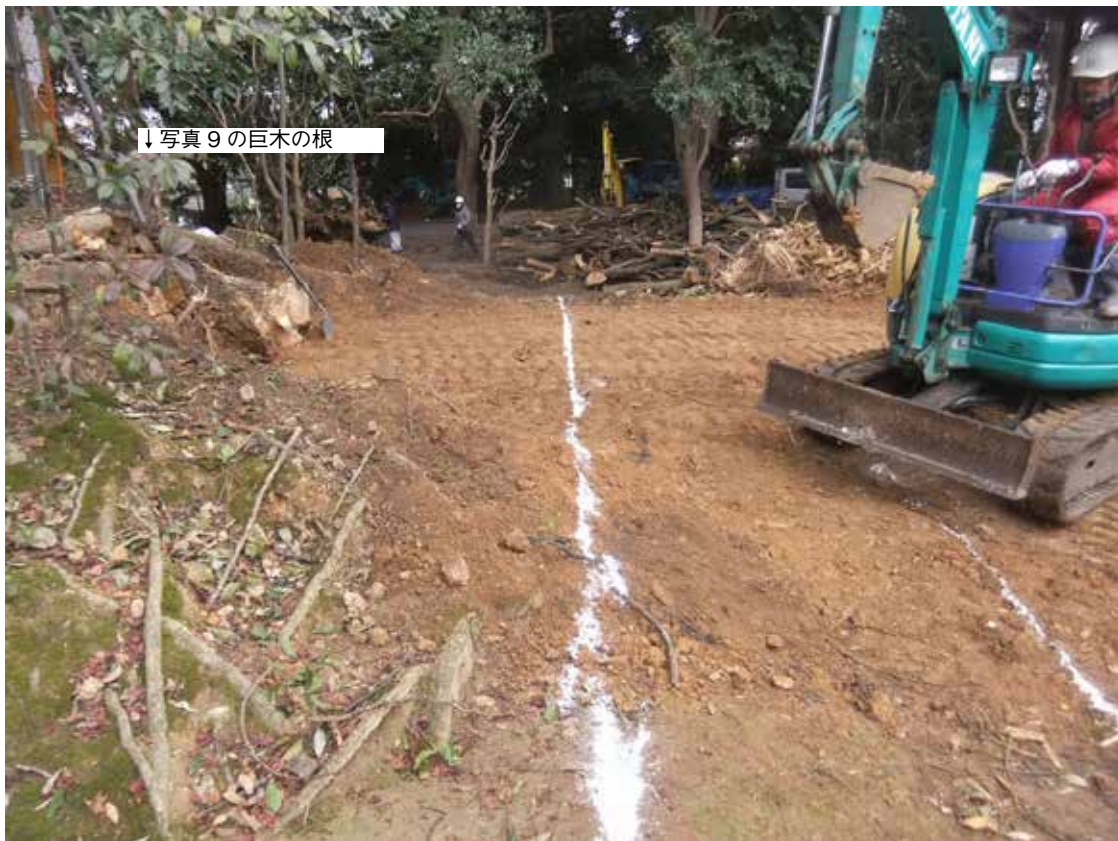
・平成25年12月の段階で土壇側（北側）の掘削工事は確認されない（写真10）。埋設管の設置後に、

写真10 令和2年度 第1トレンチ設置地点（西から・平成25（2013）年12月13日撮影）

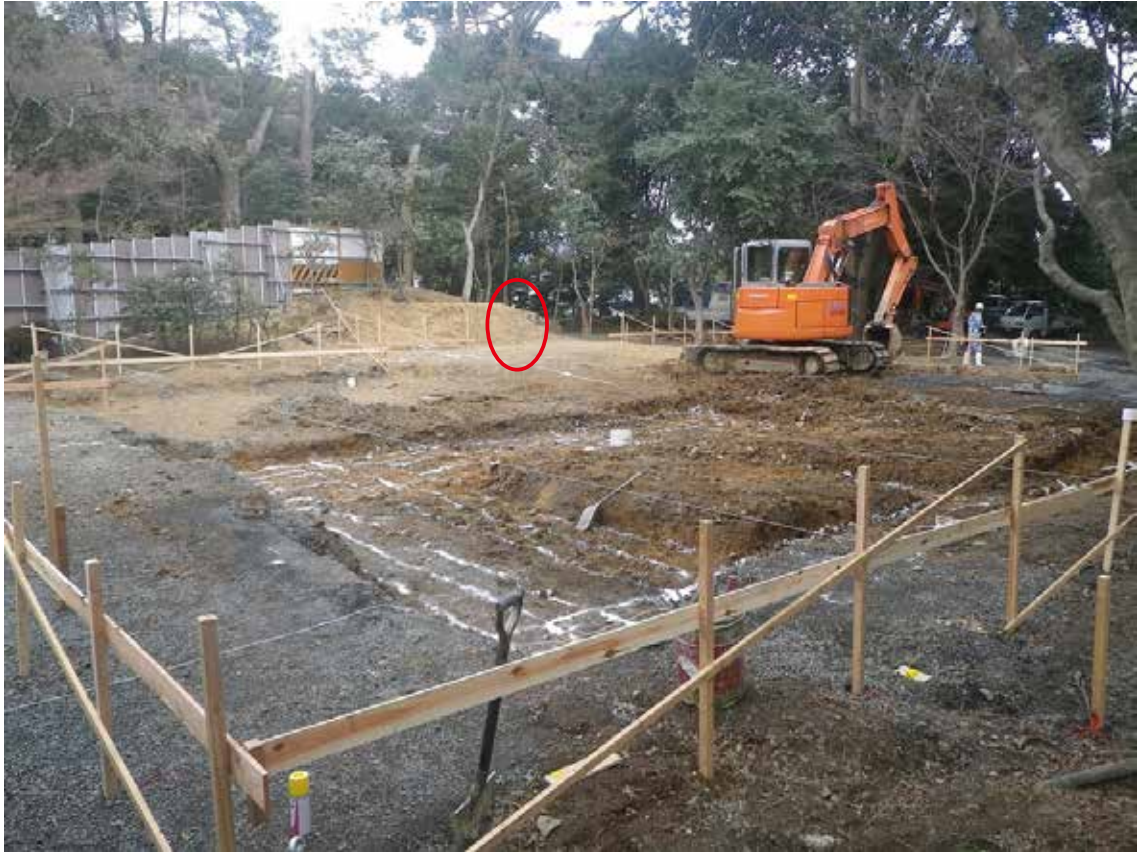
盛土工事を実施（写真 11・写真 12）。

- ・写真の赤い楕円形で囲んだ垂直の塩ビ管の立ち上がりの位置が第 5 図の塩ビ管破れ目に該当することから、第 1 トレンチと同一地点と特定可能）。施工期間は平成 25 年 12 月から平成 26 年 1 月と推測。
- ・平成 27 年 1 月には貼石は未施工だが（写真 13）、同年中には貼石が施工されたとみられる。

写真 11 第 1 トレンチ設置地点 (南西から・平成 26 (2014) 年 1 月 16 日撮影)

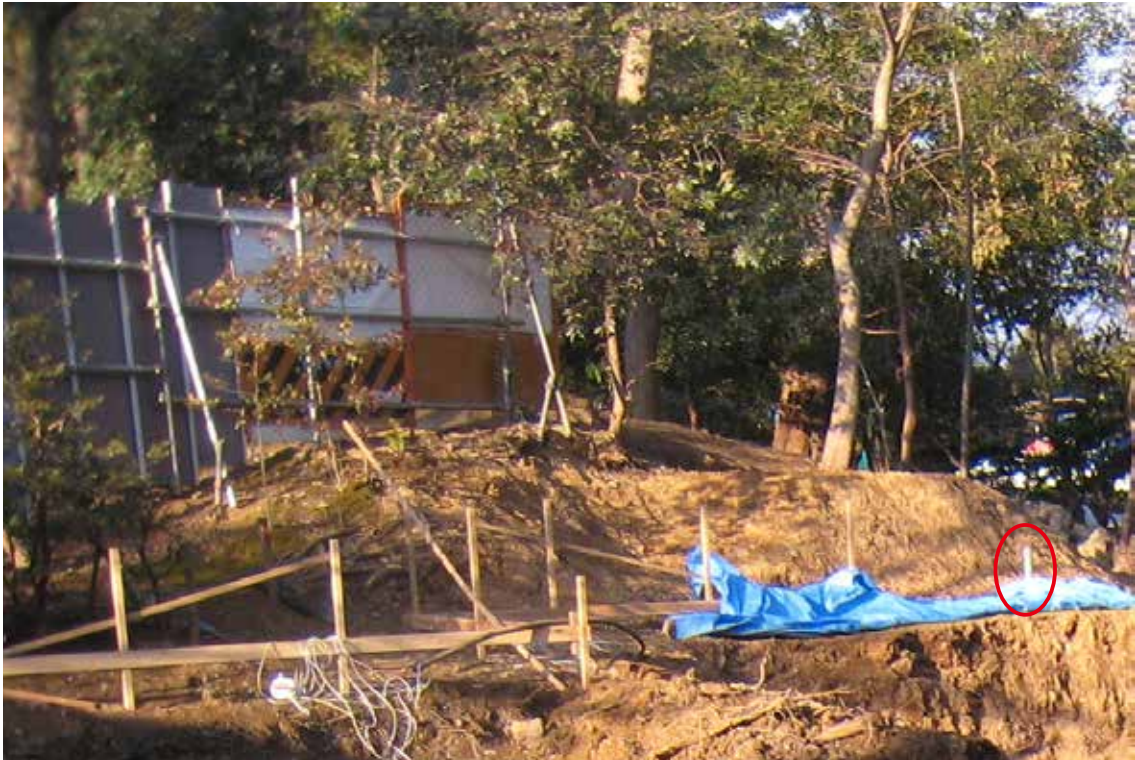
写真 12 第 1 トレンチ設定地点 (南西から・平成 26 (2014) 年 1 月 22 日撮影)

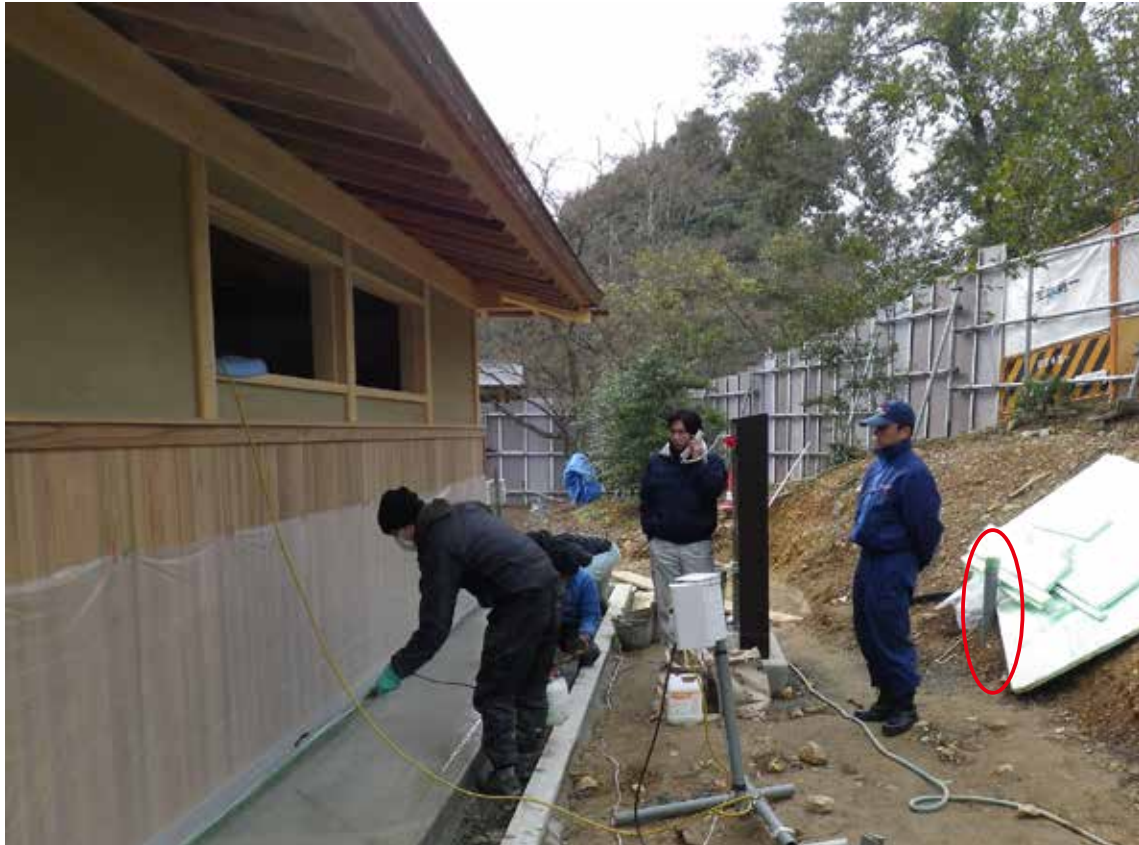
写真 13 第1トレンチ設定地点（東から・平成 27（2015）年1月30日撮影）

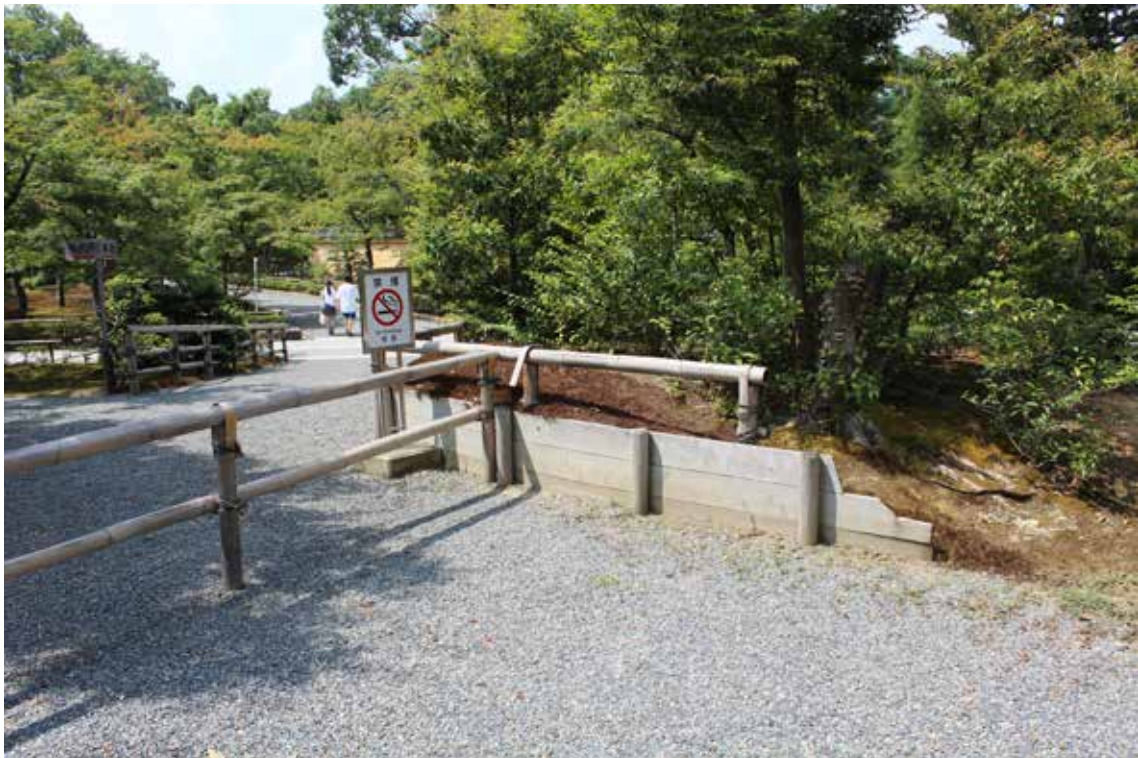
- ・調査前は上面が苔シートで覆われ、側面は堰板が設置された状態（写真 14）。表面の苔シート、堰板を除去したところ、盛土と真砂土で遺構面が覆われ、保護された状況を確認（写真 15）。
- ・真砂土の直下で中世の被熱面、土壇の盛土層を検出（第 8 図）。

写真 14 第2トレンチ地点 調査着手前（北東から・令和2（2020）年8月25日撮影）

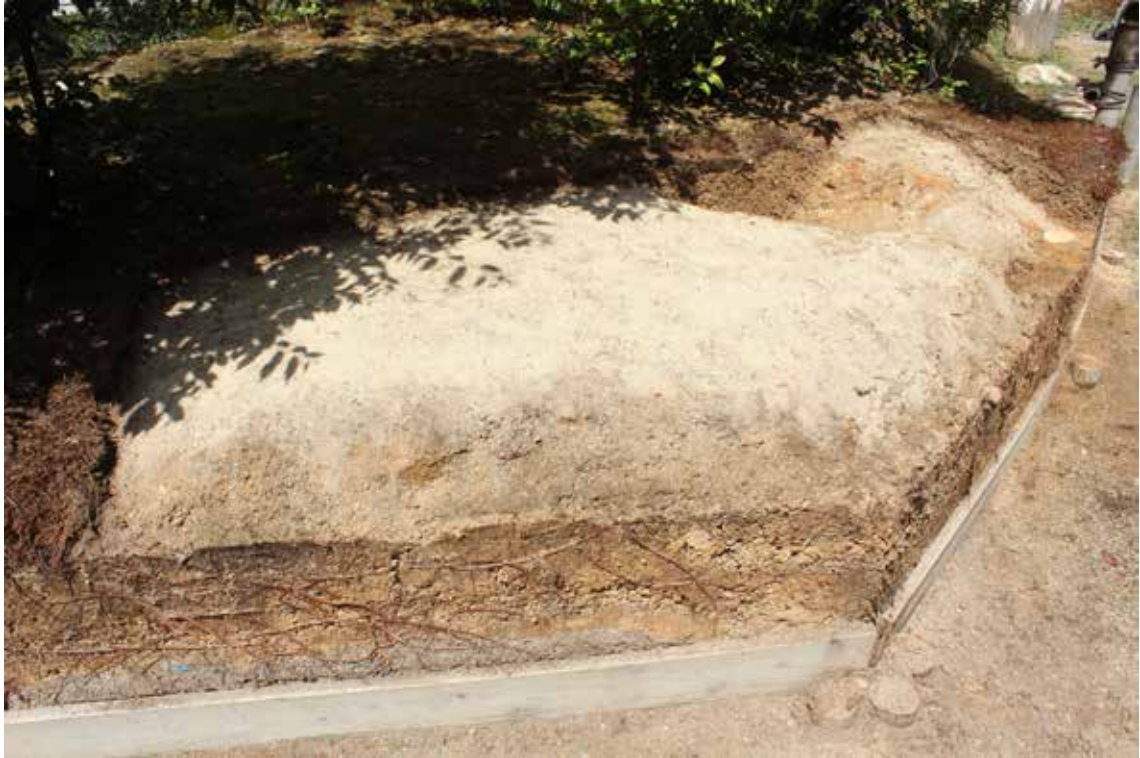
写真 15 第2トレンチ地点 苔シート・堰板除去状況（南東から・令和2（2020）年9月14日撮影）

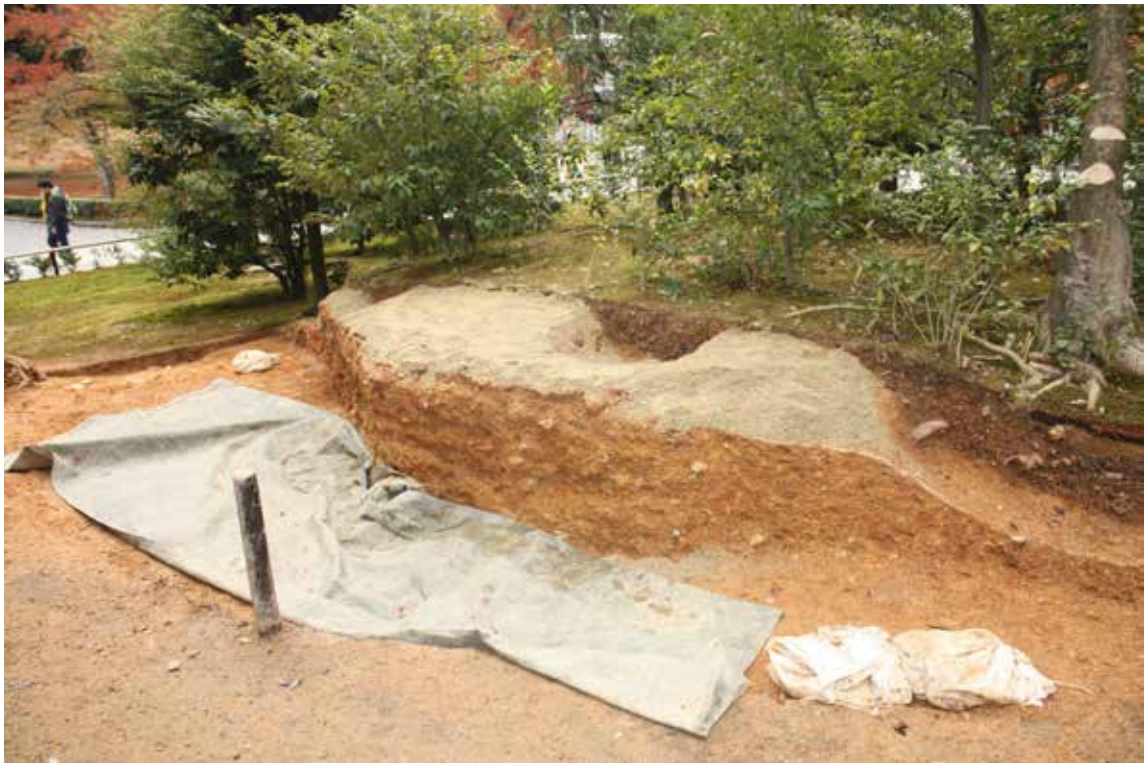
- ・平成 28 年度の発掘調査が終了した段階の写真（写真 16・被熱層が真砂土で被覆された状態）と現在の状態には、違いが認められない。

写真 16 第2トレンチ地点 平成28年度調査終了状況（北東から・平成28（2016）年11月19日撮影）
