関西電力 大飯発電所の取組みについて

令和2年10月30日

大飯3号機 加圧器スプレイライン配管溶接部における 有意な信号指示について

2020年10月30日

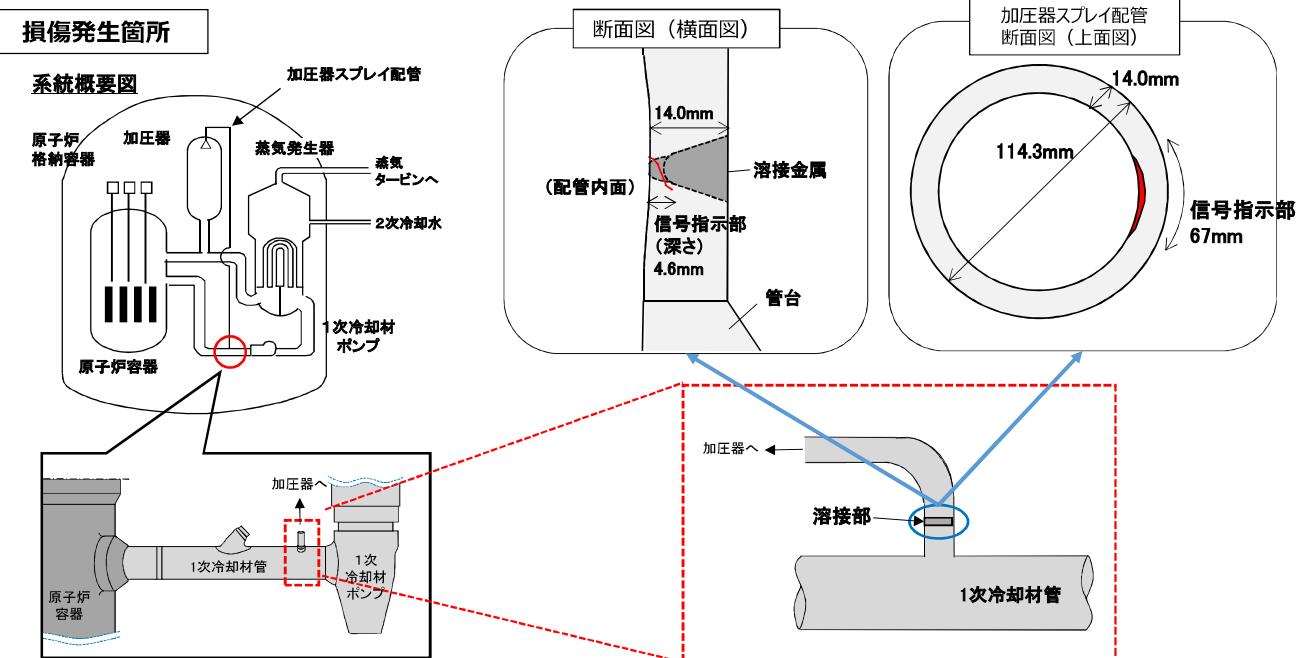
加圧器スプレイライン配管溶接部における有意な信号指示確認箇所

2020年8月31日に配管の健全性を確認するために、加圧器スプレイ配管の超音波探傷検査を実施したところ、1次冷却材管と加圧器スプレイ配管の接続部付近において有意な信号指示が認められた。

その後、9月1日に当該部の詳細な検査を行ったところ、加圧器スプレイ配管の溶接部付近に傷があることを確認した。

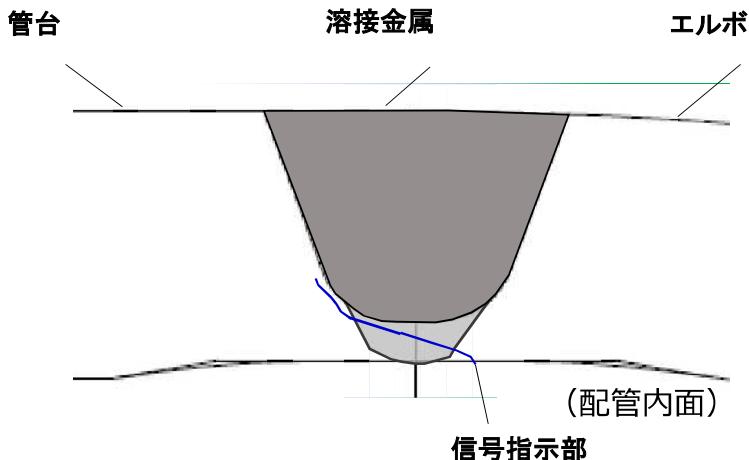
断面拡大図

- 当該部は溶接時の開先合わせのために内表面をシンニング（切削）加工している。
- シンニング加工により、配管内表層のごく表層で硬化層が形成されたと推定される。

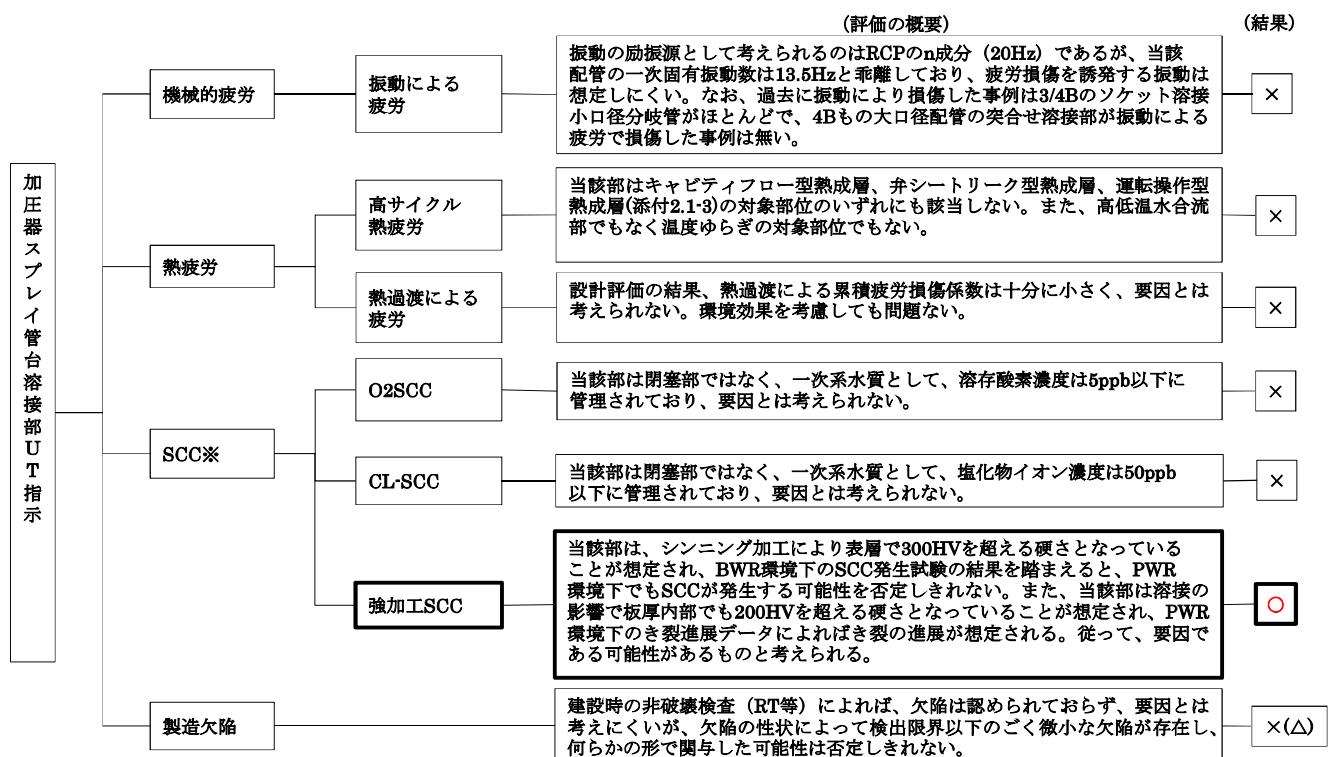
信号指示の要因検討

信号指示の要因は、シンニング加工により、配管内表層のごく表層で硬化層が形成されたことによる強加工 SCCと推定される。

- 現時点の欠陥形状（深さ4.6mm、長さ67mm）については、技術基準第17条（材料及び構造）及び第18条（使用中の亀裂等による破壊の防止）に適合していると考えている。
- 当該部位の定期事業者検査を再検査し、取替えることで検査を完了させる。
- また、核原料物質、核燃料物質及び原子炉の規制に関する法律第43条の3の16に基づく亀裂の評価結果の報告については、すみやかに提出する。

➤ モックアップデータ等を用いた評価に基づき技術基準には適合しており、次回定期検査までの安全性は説明できると考えるが、より説明性を高めるためには実機からより詳細なデータを取得・充実させる必要があると判断し、**今定期検査において当該配管の取替を行うこととする。**
