平成30年度「安井北門通 石畳風舗装工事」の記録

工事名：舗装道補修工事（安井北門通）

工事場所：一般市道新道緯3号線他 京都市東山区祇園町南側他地内

担当部署：建設局土木管理部東部土木事務所

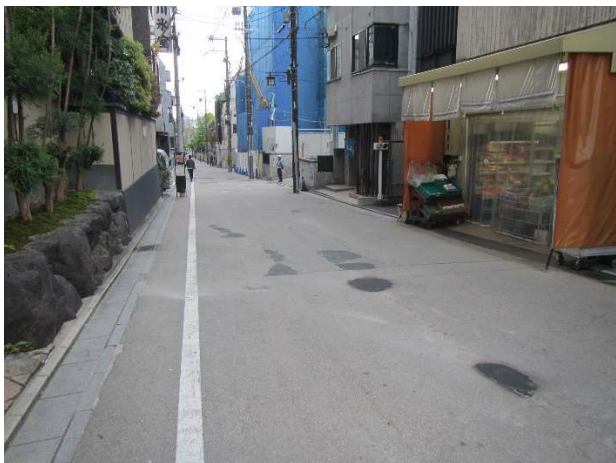
工事前
(東大路通から西側を望む)

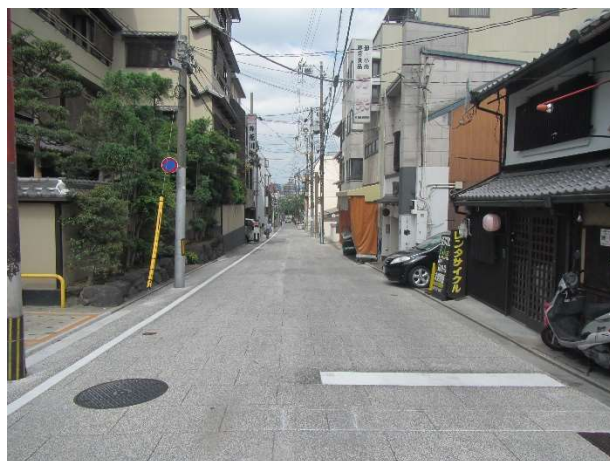
工事完了
(東大路通から西側を望む)

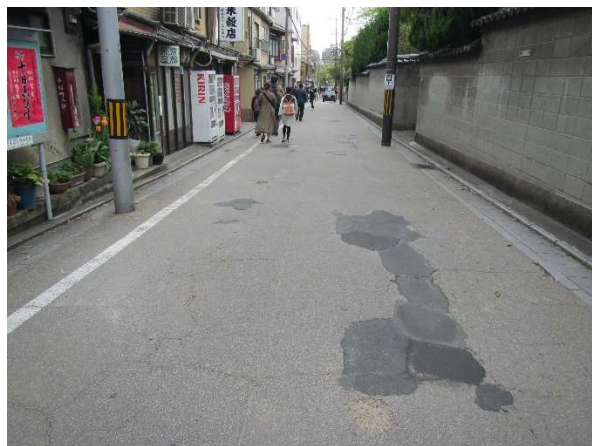
工事前
(中間地点)

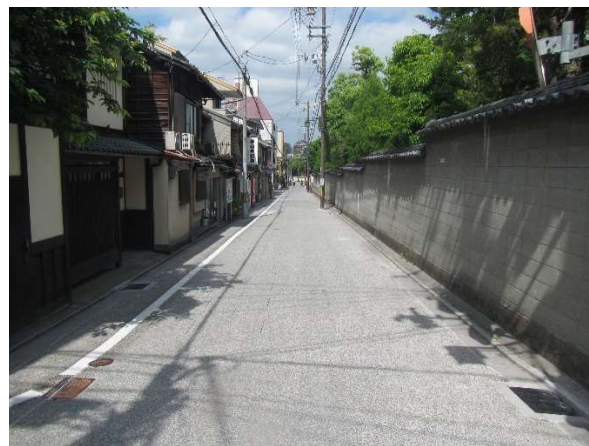
工事完了
(中間地点)

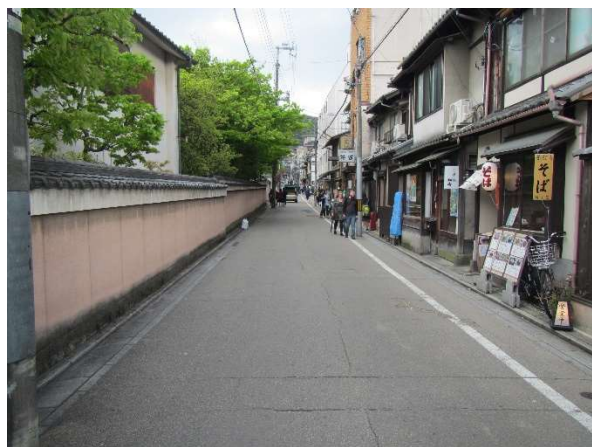
工事前
(花見小路から東側を望む)

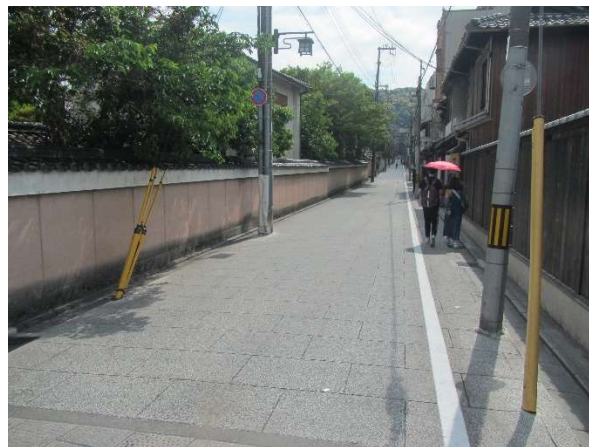
工事完了
(花見小路から東側を望む)

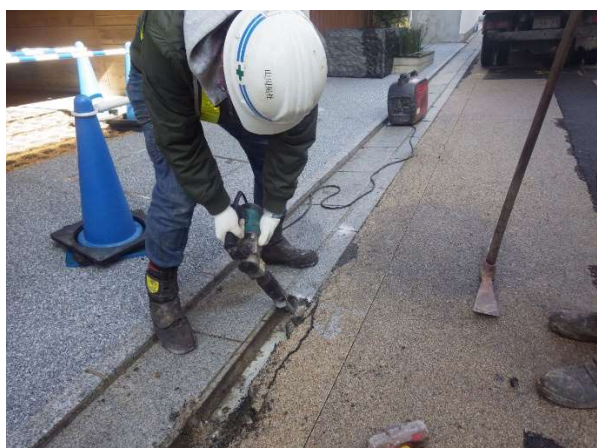
既設の街渠工（御影石）を撤去

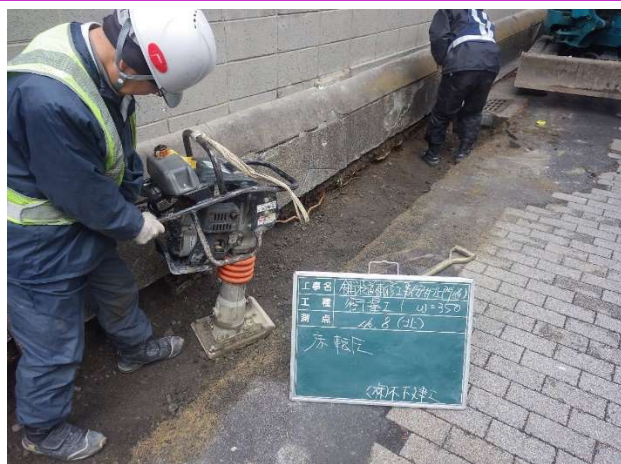
新しい街渠工の施工

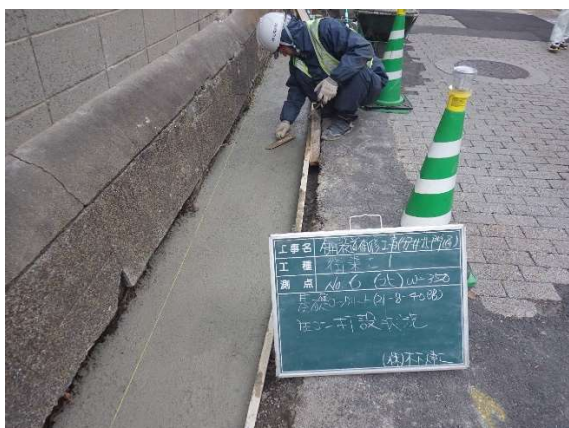
街渠工の施工（御影石）

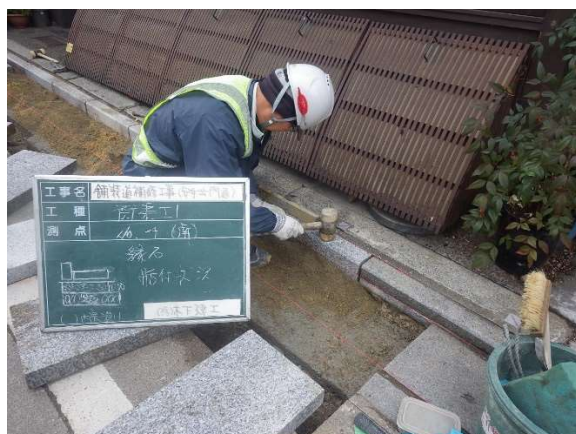
街渠工の施工（御影石）

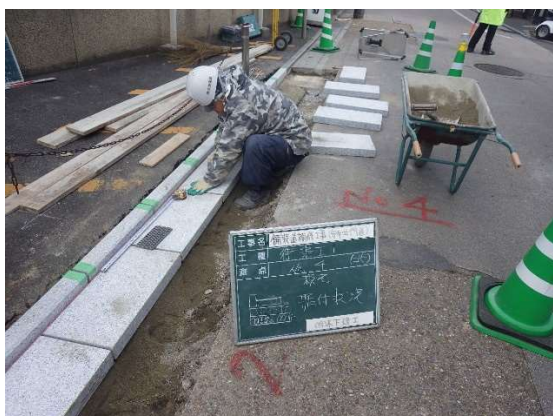
街渠工の施工（御影石）

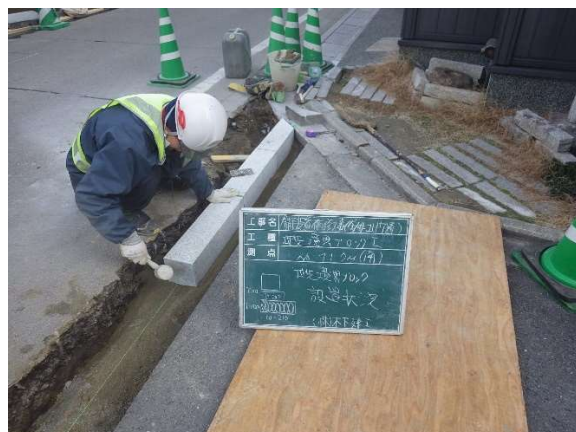
地先境界工の施工（御影石）

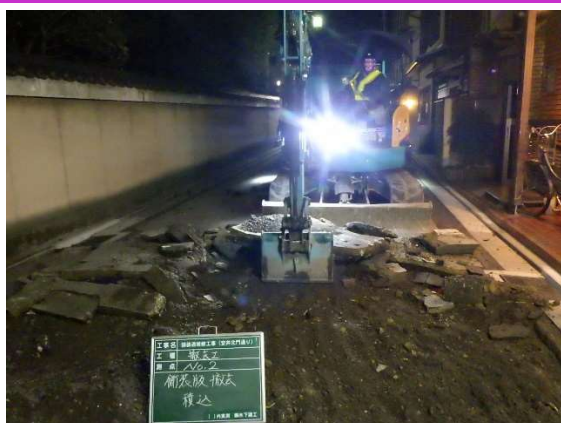
夜間工事の状況
既設の舗装版撤去

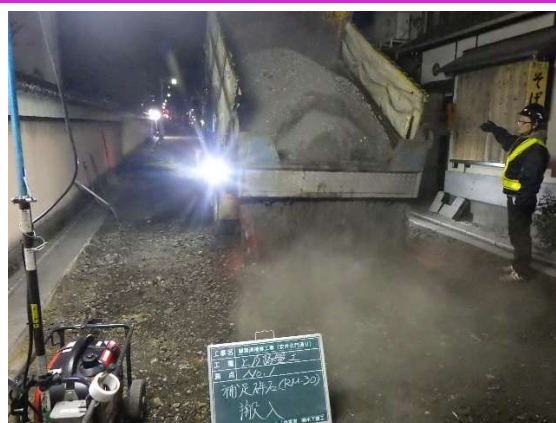
路盤材(砕石)の搬入

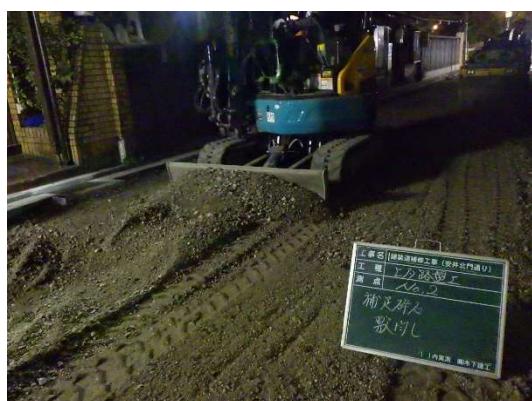
路盤材(砕石)の敷き均し
(バックホウ使用)

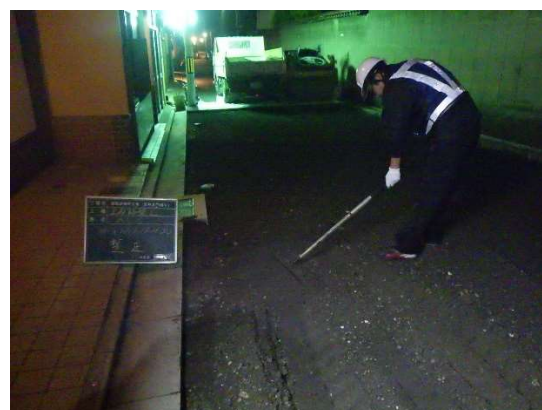
路盤材(砕石)の敷き均し

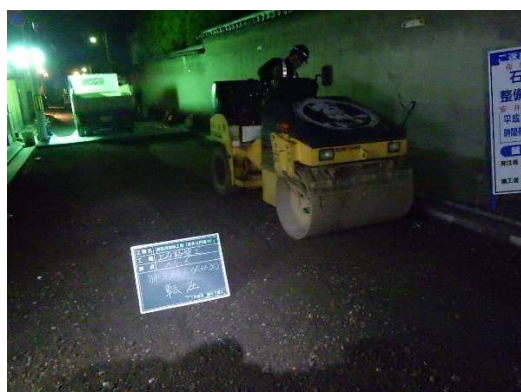
路盤材(砕石)の転圧
(振動ローラー使用)

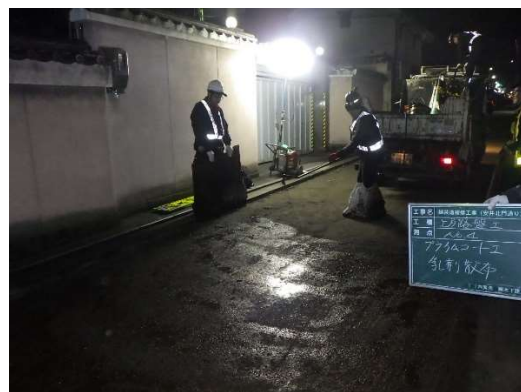
アスファルト乳剤(プライムコート)
の散布

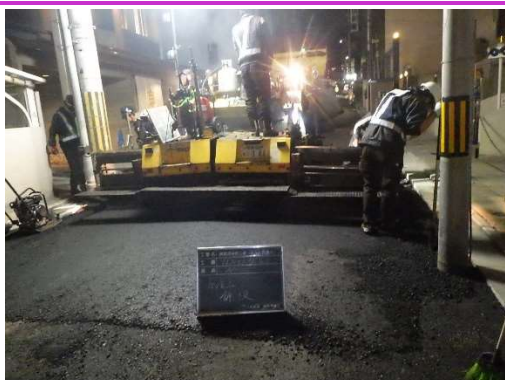
舗装工事(基層工)
アスファルト合材の舗設

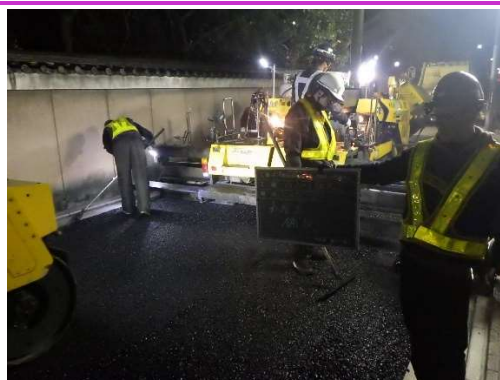
舗装工事(表層工)
アスファルトフィニッシャー使用

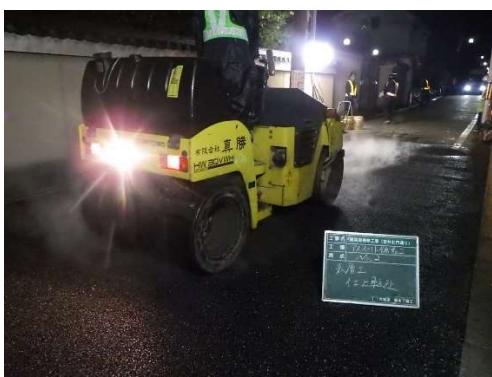
アスファルト合材の転圧状況
振動ローラー使用

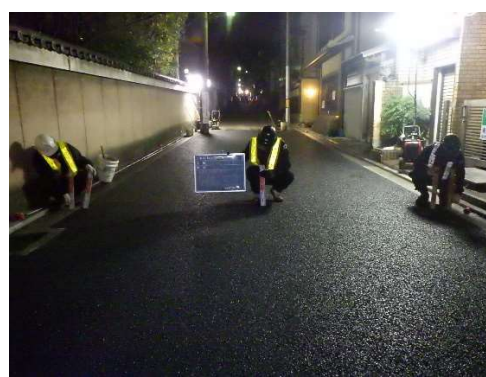
舗装工の施工管理
(高さの測定)

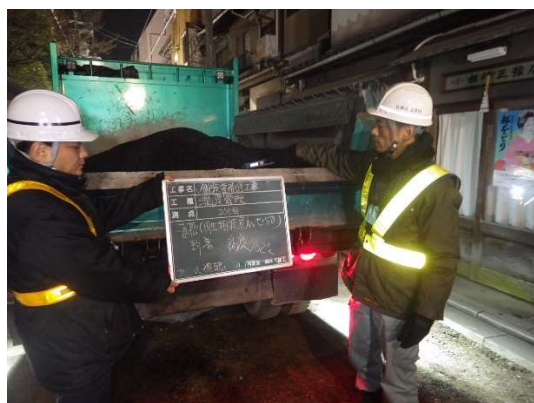
舗装工の施工管理
(アスファルト合材の温度測定)

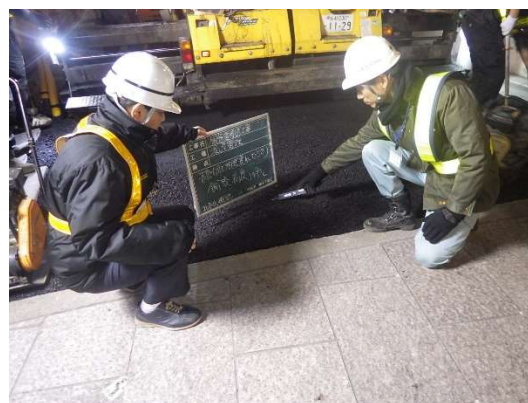
舗装工の施工管理
(アスファルト合材の温度測定)

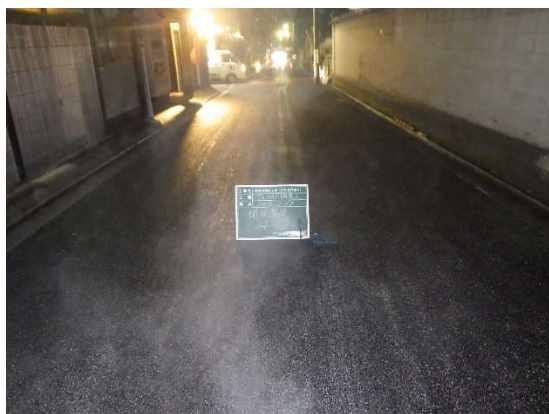
舗装工事(表層工)
完了状況

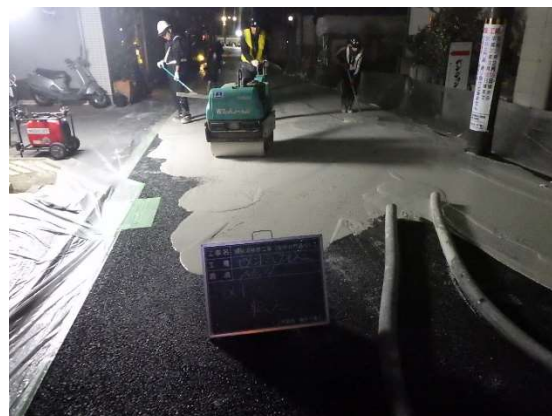
セメントミルク浸透工
保水性ミルクを使用

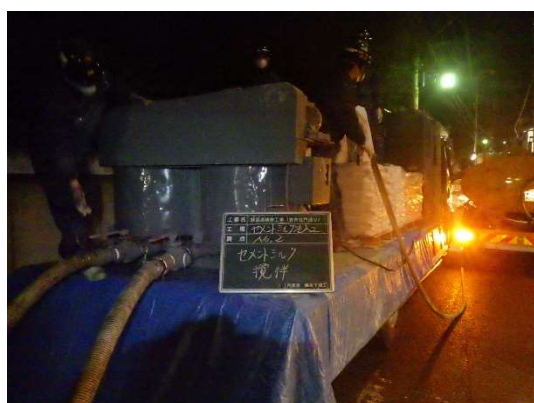
セメントミルク攪拌状況

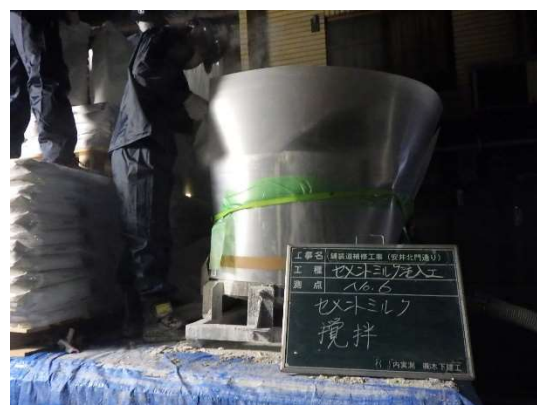
セメントミルク攪拌状況

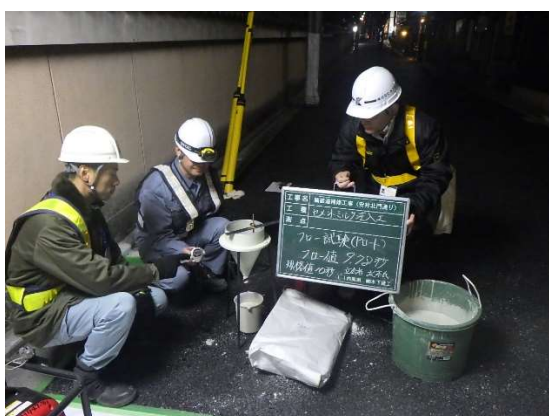
セメントミルクの品質管理
(フロー値の測定)

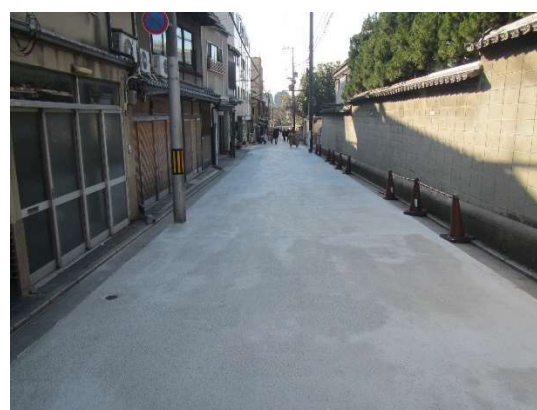
セメントミルク浸透が完了した状況

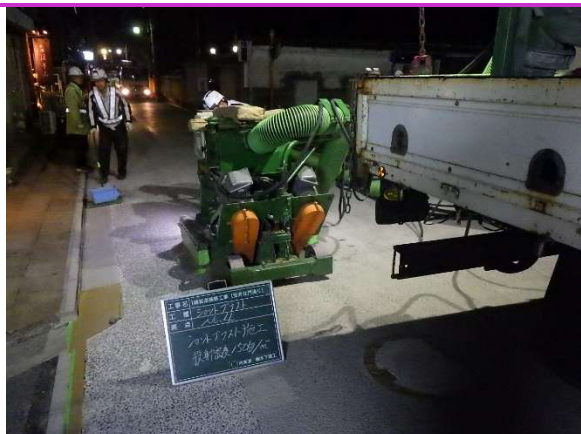
ショットブラスト工（ショットブラスターを使用して、表面の余分なセメントを取り除く作業。）

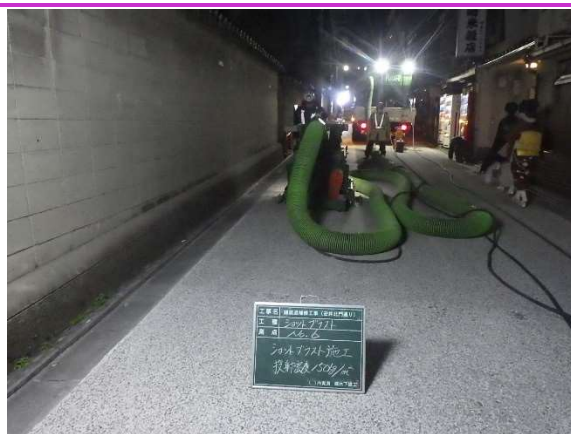
ショットブラスト工

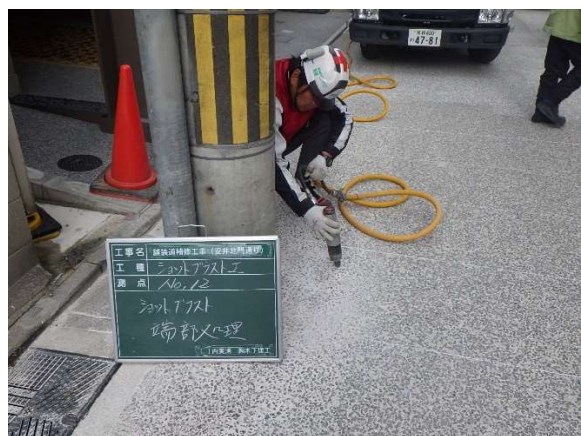
ショットブラスト工（端部処理）
ジェットタガネ使用

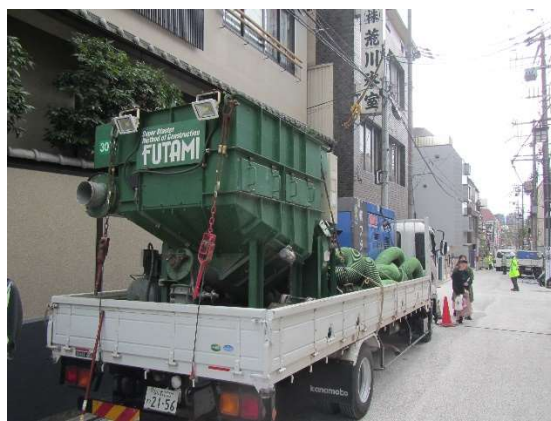
ショットブラスター

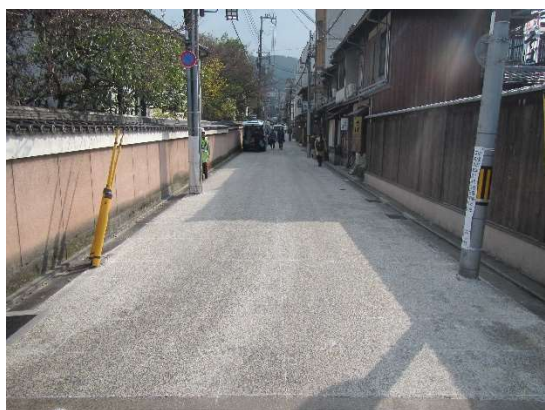
ショットブラスト工の完了状況

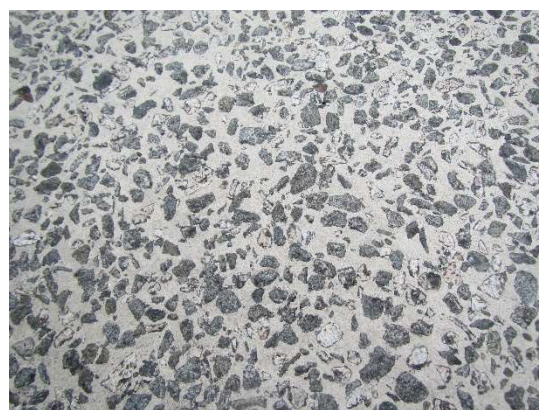
ショットブラスト工の完了状況

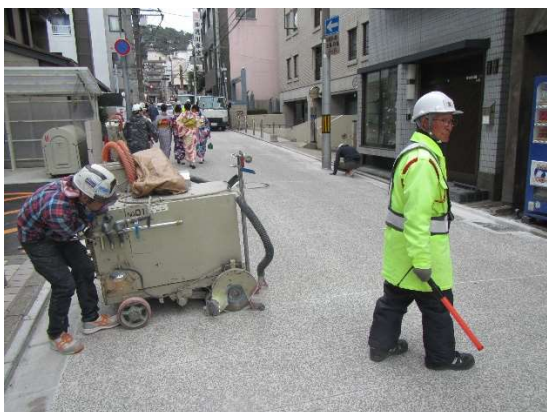
デザインカッター工の施工状況

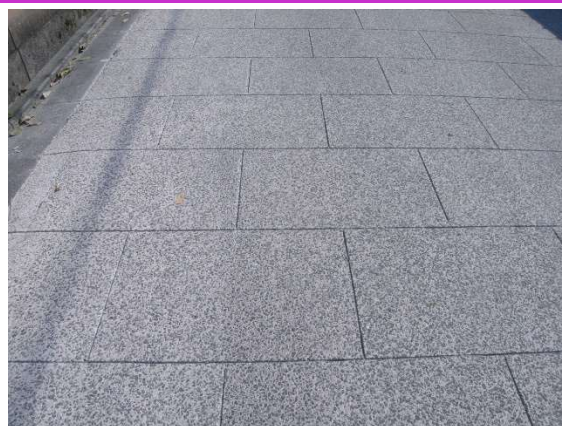
デザインカッター工の完了状況
