疏水水路閣及び西側法面 動態観測解析業務委託

定期報告会資料

平成24年度調査結果および今後の調査方針

平成25年5月29日

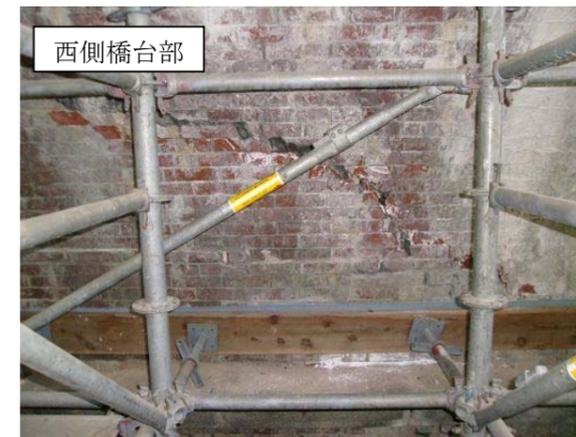
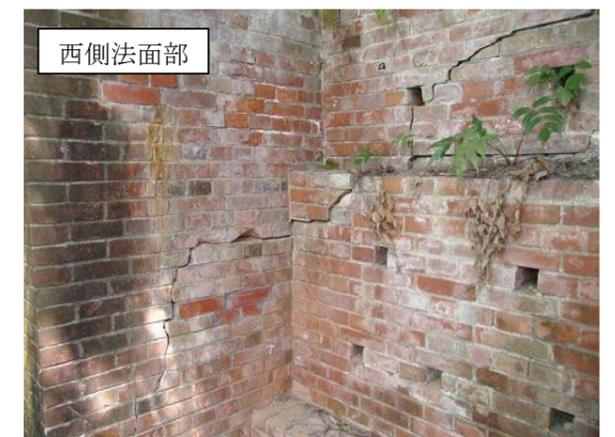
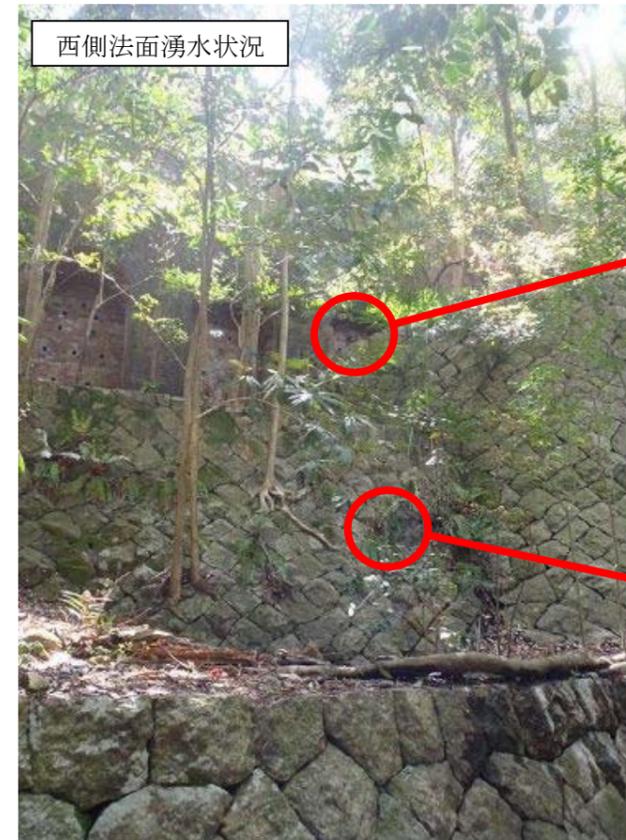
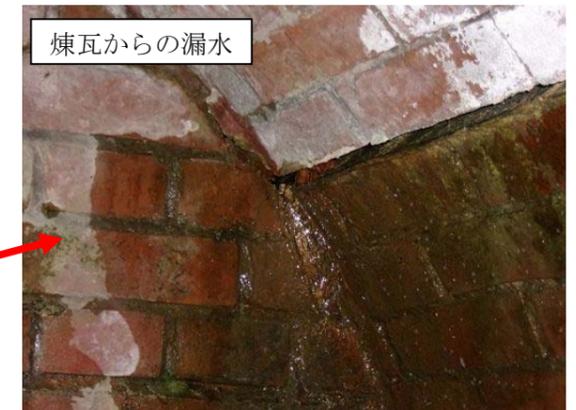
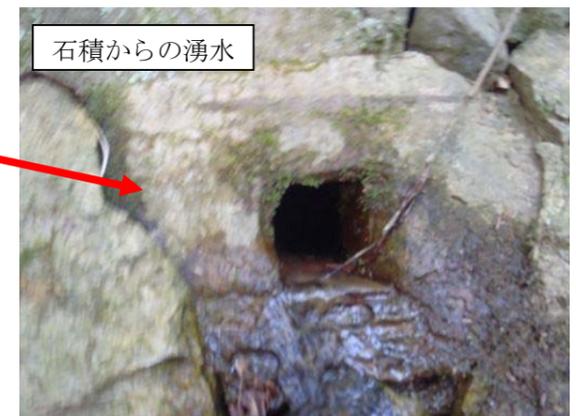
図-1 現地状況

平成 20 年 7 月、国の史跡である水路閣の西側橋台で老朽化が原因と思われる亀裂が見つかり、倒壊の危険があるとして、京都市上下水道局が防護工事を行って、現在に至っている。

亀裂が発生した時期は不明であるが、亀裂周辺でレンガがはがれ落ち始めたため、緊急に防護工事が行われた。また、平成 22 年に『水路閣改修調査検討委員会』が設置され、煉瓦強度調査や構造解析（耐震性の把握）などの調査が行われたが、構造的視点からの原因特定には至っていない。

※. 湧水については、天候に係らず(晴天が続く場合でも)一定量が確認されている。

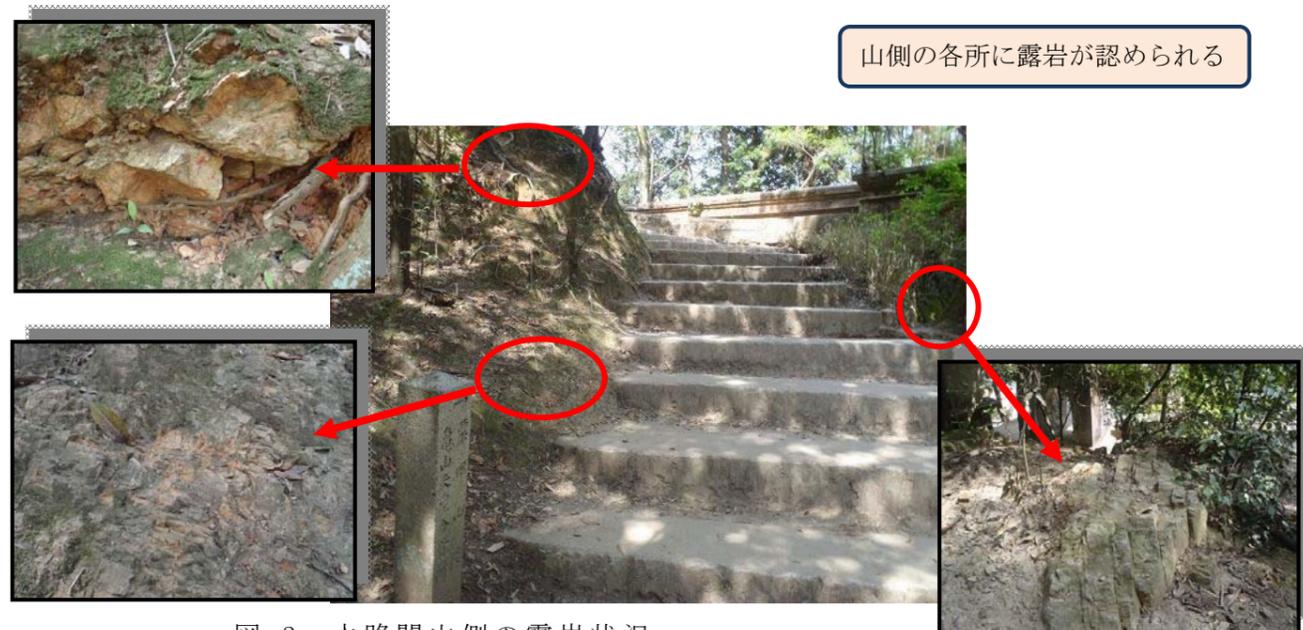
図-2 水路閣山側の露岩状況

山側の各所に露岩が認められる

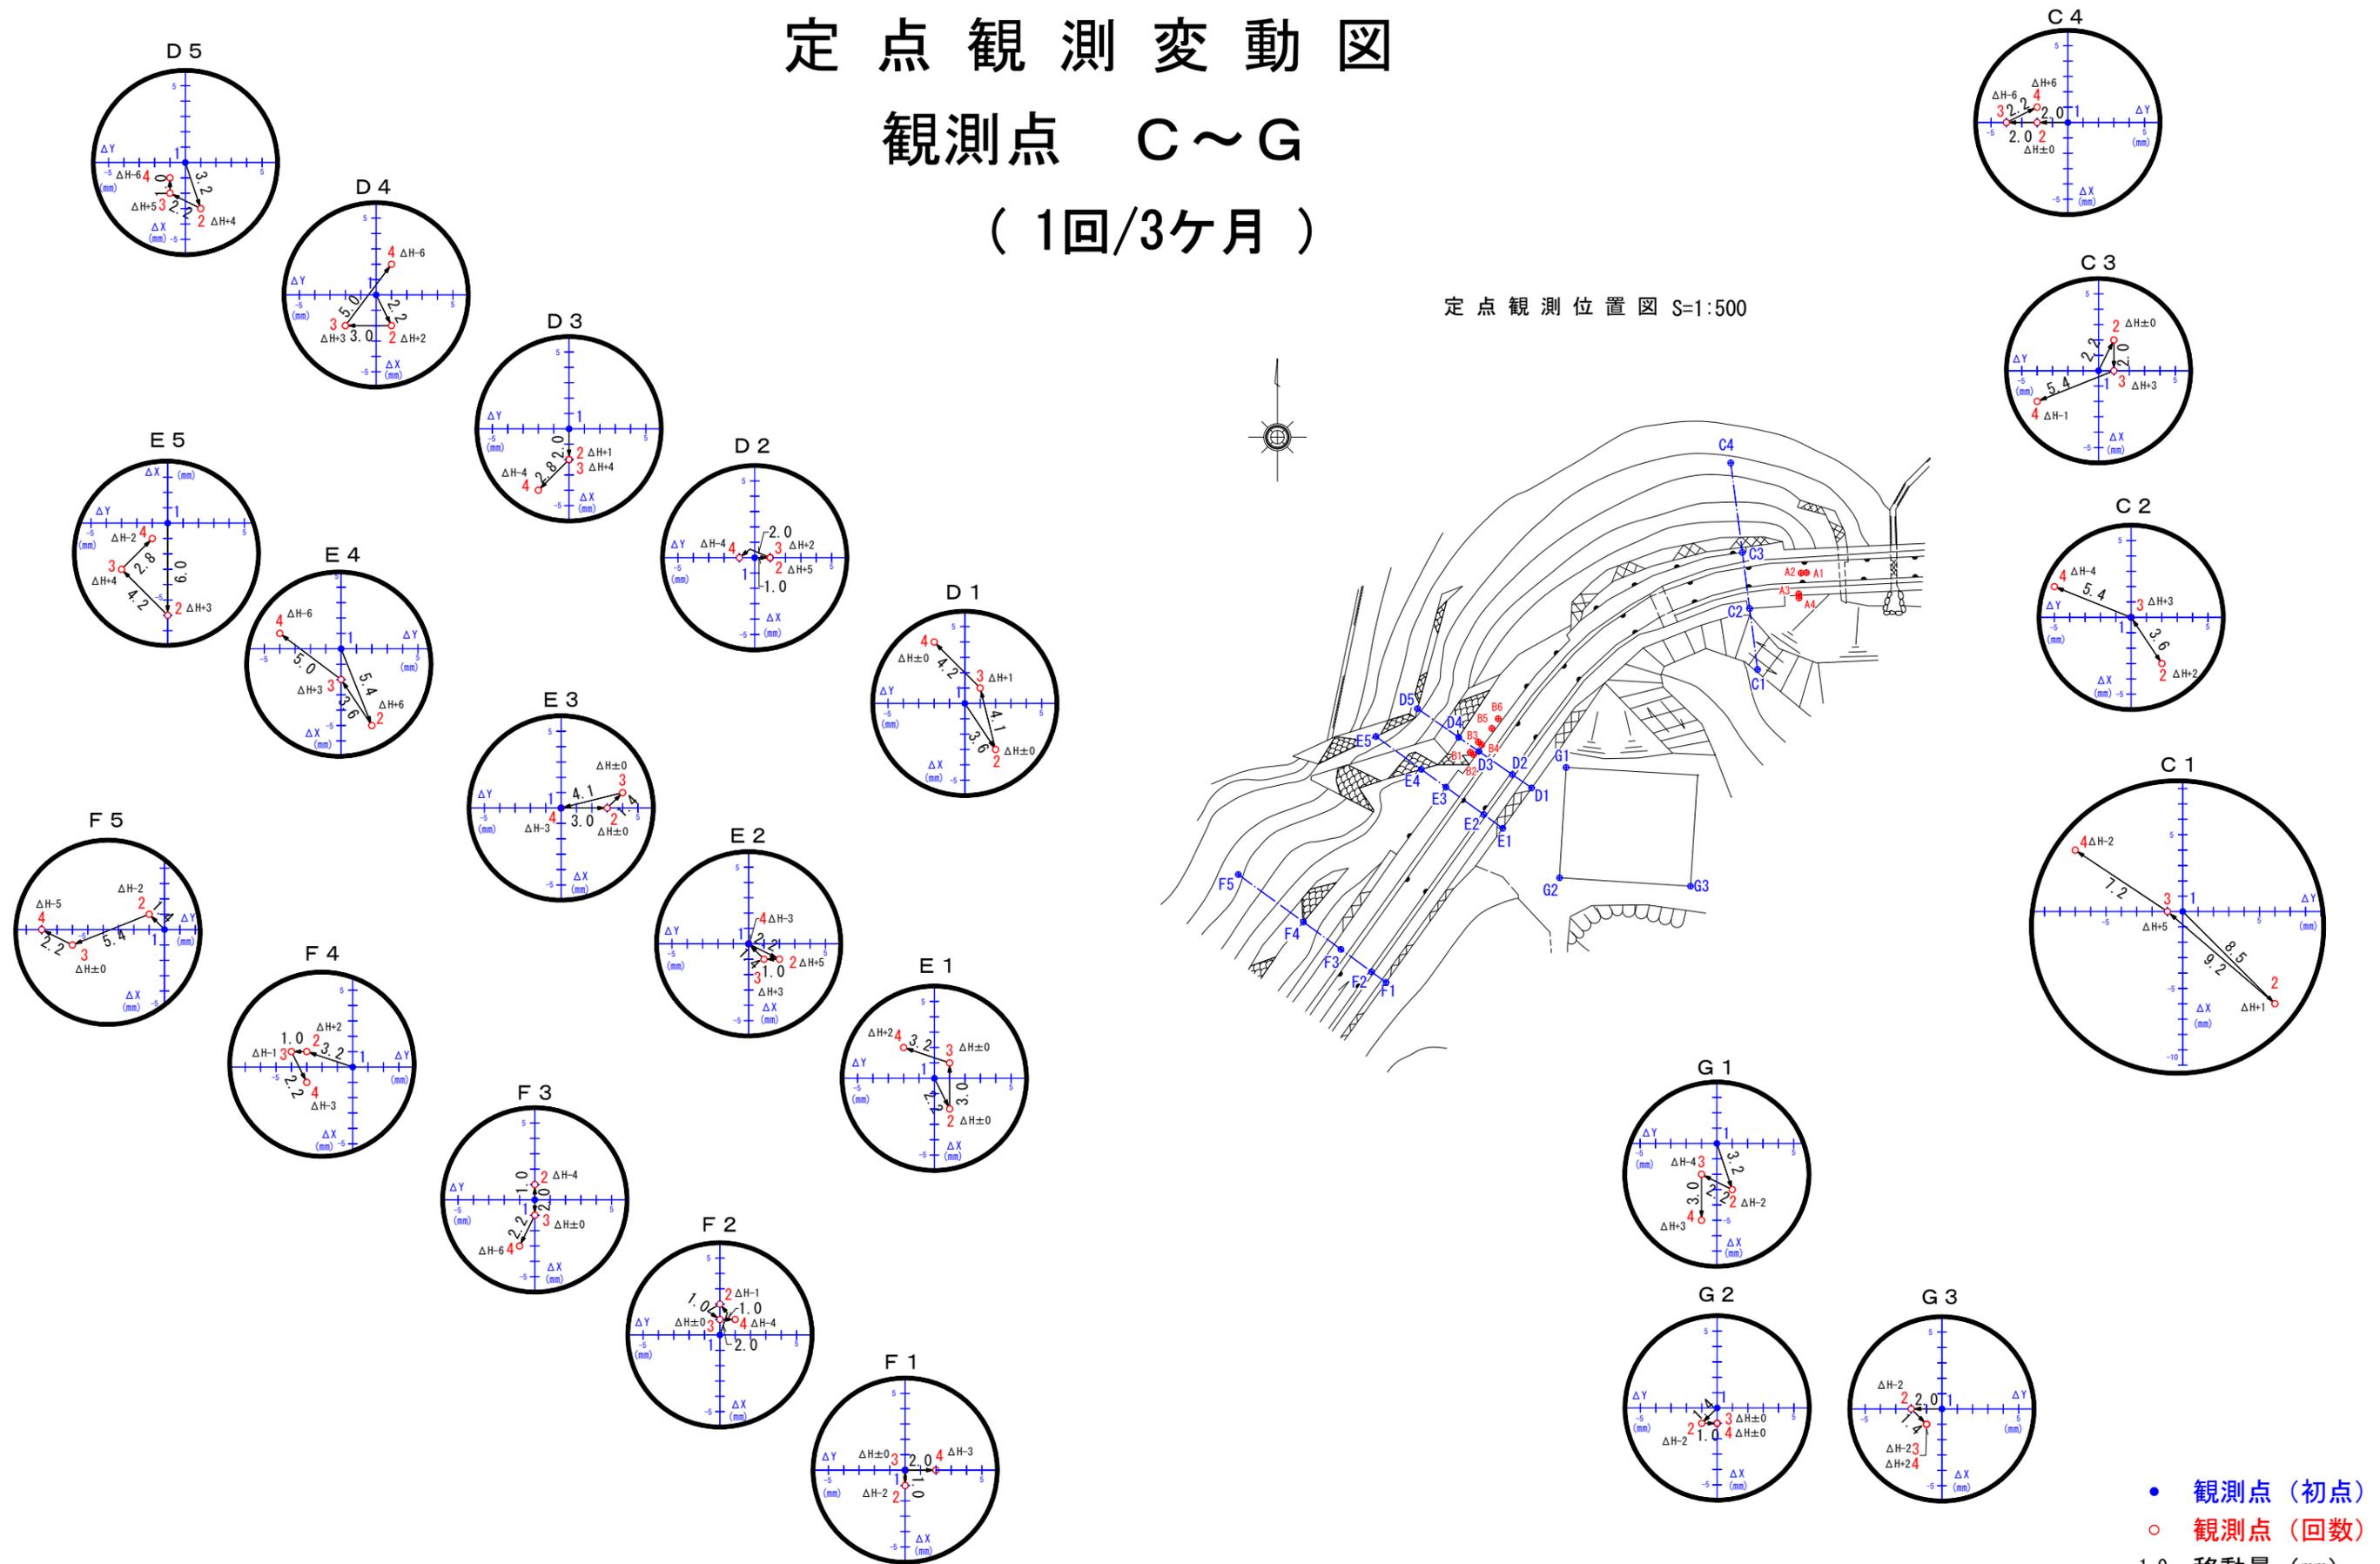
図-8 観測結果図(2)

- ・ 水路閣を挟んで山側(C1, C2)は、南西方向へ定量的に変位し、その後北西方向へ移動する。
- ・ 谷側(C3, C4)は、変位方向にバラツキがあるが、変位量自体は小さい。

- ・ 水路閣より山側と谷側で挙動が異なる。
- ・ 相対的に水平変位量は小さいが、他に比べて高低的な変位が大きい。

- ・ 水路閣より山側と谷側で挙動が異なる。
- ・ 谷側(E4~E5)で変異量がやや大きい。

- ・ G1~G3定点は、概ね南方へ変位するが、その量は比較的小さい。
- ・ 現時点で高さ方向も含め、明確な傾向は見出せない。

各測線とも概ね2回目(8月3日)以降の観測で変位量が大きくなる傾向にある。また、変位量は水路閣を挟んだ山側と谷側で差があり、谷側で大きい傾向にある。

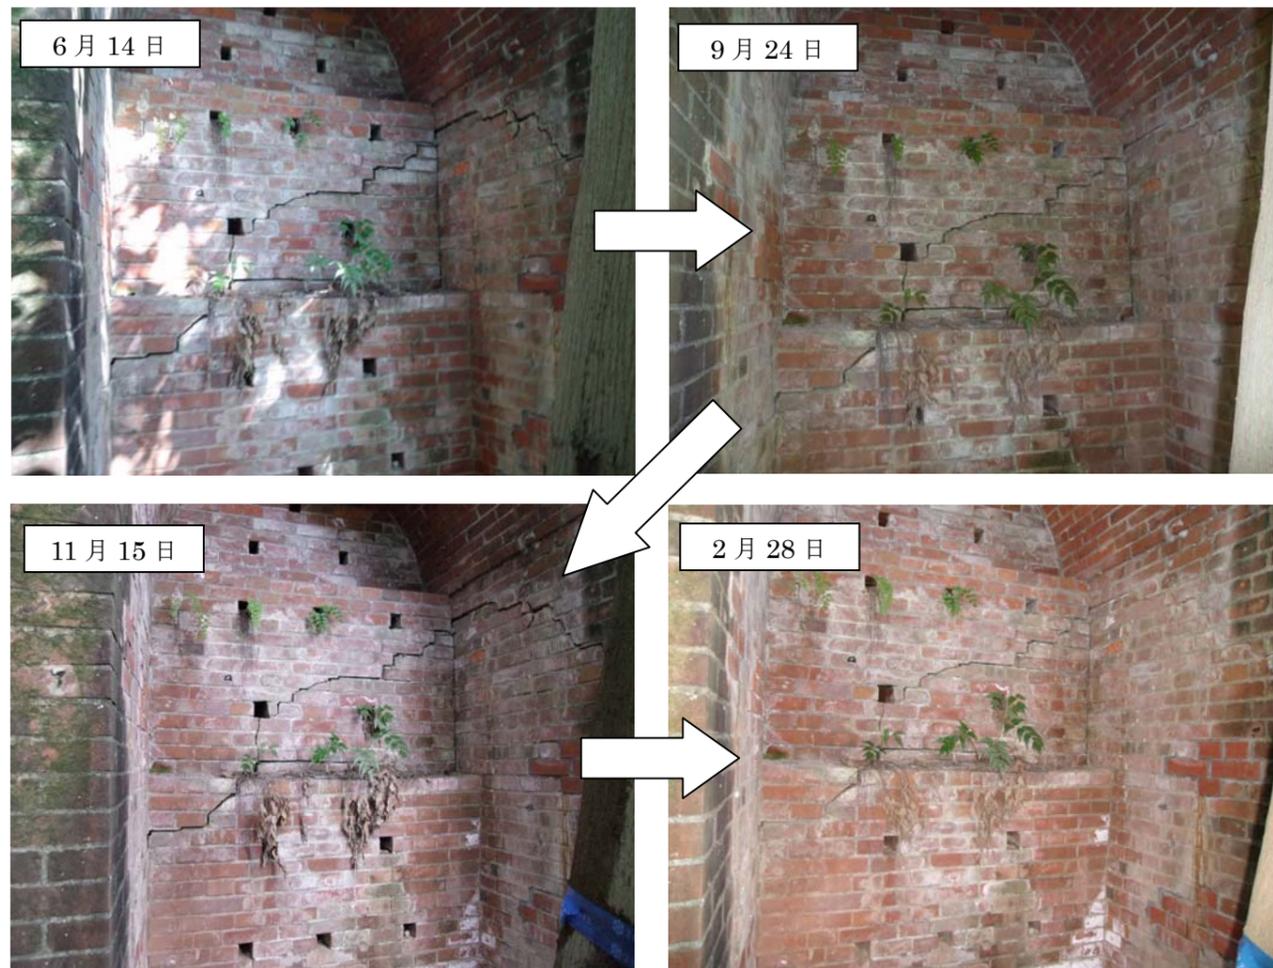
図-9 季節による亀裂開口量の変動

亀裂の密度が高い地点（Bブロック上流端部）で継続監視を行った結果、下図に示すように、1年を通りして亀裂が開口と閉塞を繰り返しており、この状況は定点観測結果とも一致する。

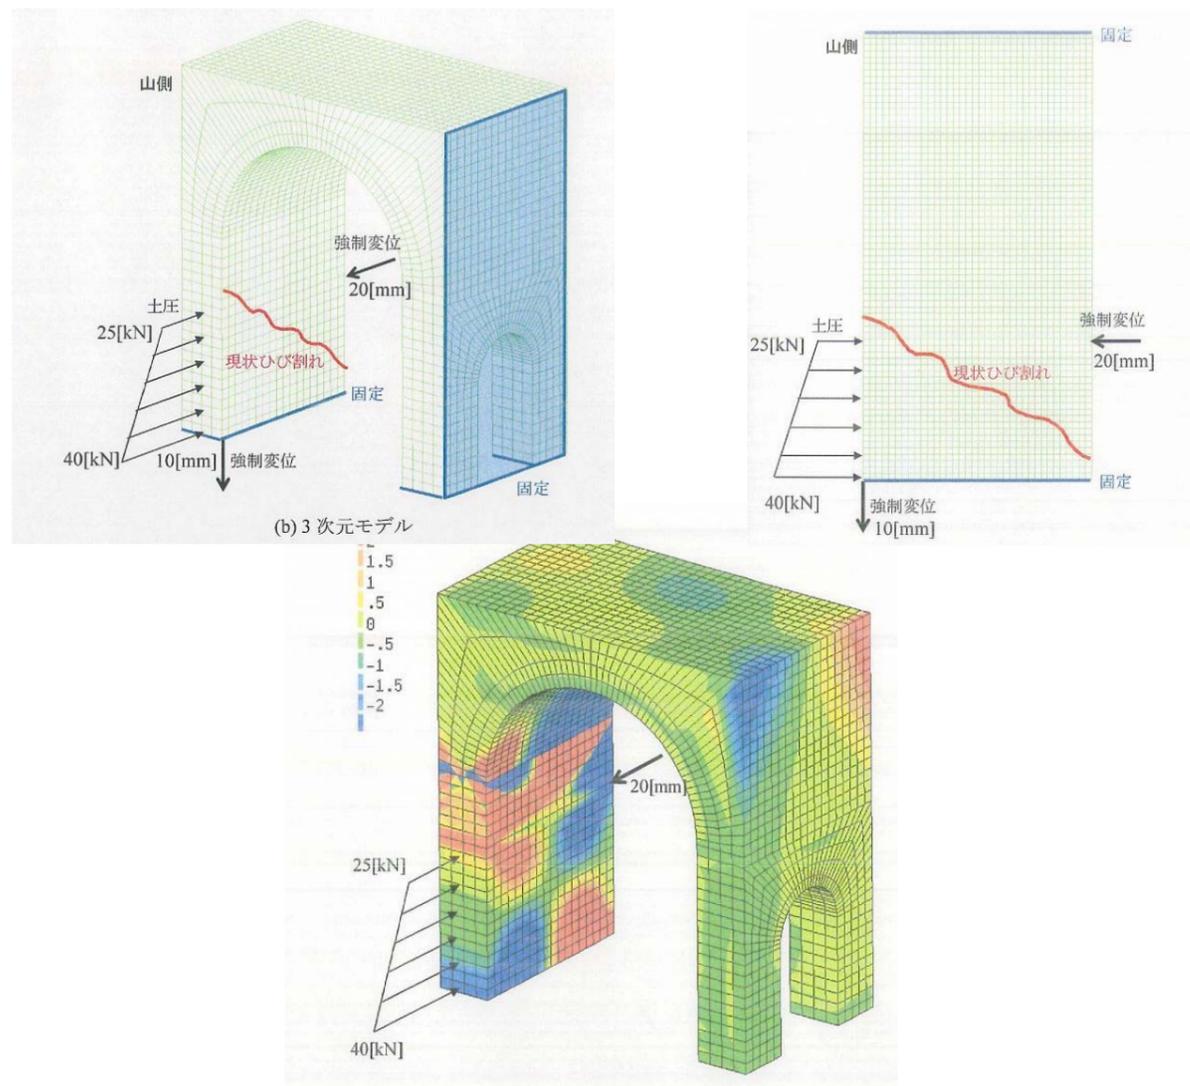
図-11 モデル解析図

一方、過年度に実施されたモデル解析では、亀裂の方向などから以下のモデルで検証が行われている。このモデルは、橋軸直角方向において偏土圧が作用し、かつ、谷側より何らかの反力を受けているケースであるが、谷側に高木（固定端）のある西側橋台の状況と酷似する。（図-12『水路閣橋台』参照）

この推定モデルについて、西側法面の谷側で確認された開口クラック（定点 B1～B6）の発生や水平亀裂の上部と下部（定点 A1～A4）で挙動が異なる点は、偏土圧が主要因と仮定すれば説明できる。

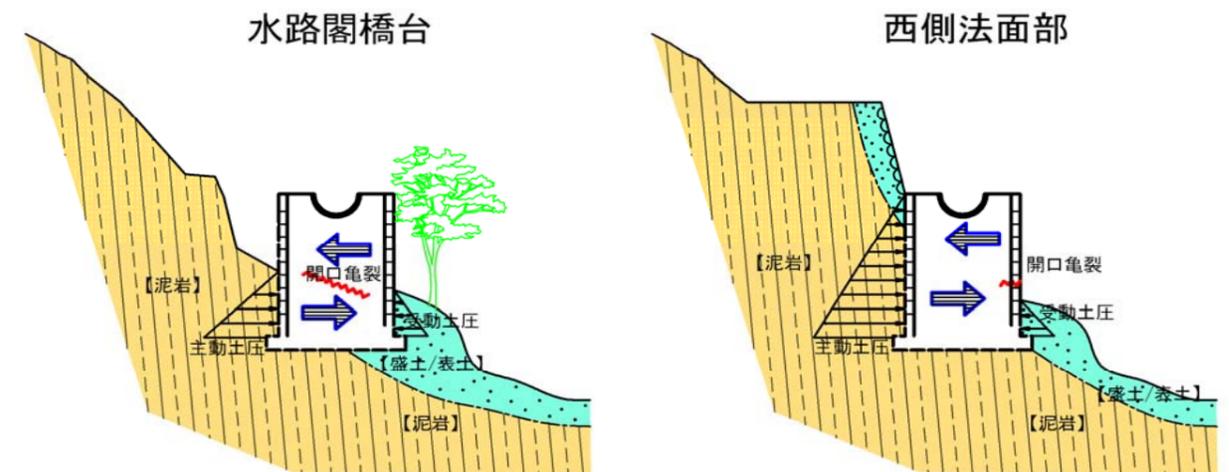
図-12 作用土圧モデル断面図

山側（風化岩）からの土圧については、岩盤の節理や層理の状況などから、トップリング*の可能性もあるほか、降雨や水路からの漏水により地中内の応力バランスが変化することで、土圧が不規則に変動して作用したとも考えられ、外力を受けない地上部と作用力が変化する地中部（基礎部）で変位挙動が異なる点も説明できる。

年間を通じた継続的な変位は、常時作用する偏土圧の変化が考えられる。作用土圧は、山側からの主動土圧と谷側の受動土圧に区分できるが、これらの変化に大きな影響を与える要素の1つが地下水位である。水位が変動すれば浮力の影響により構造物への作用土圧が変化するため、左右で根入れの異なる（偏土圧を受ける）当該構造物に対してその影響は多大である。また、当岩盤における特性変化として最も顕著な例として、乾湿繰返しによる細片化（一般的にはスレーキングと呼ばれている）が挙げられ、地下水位の変動による乾湿の繰返しで岩盤が強度低下し、トップリングが助長されていることも推察される。

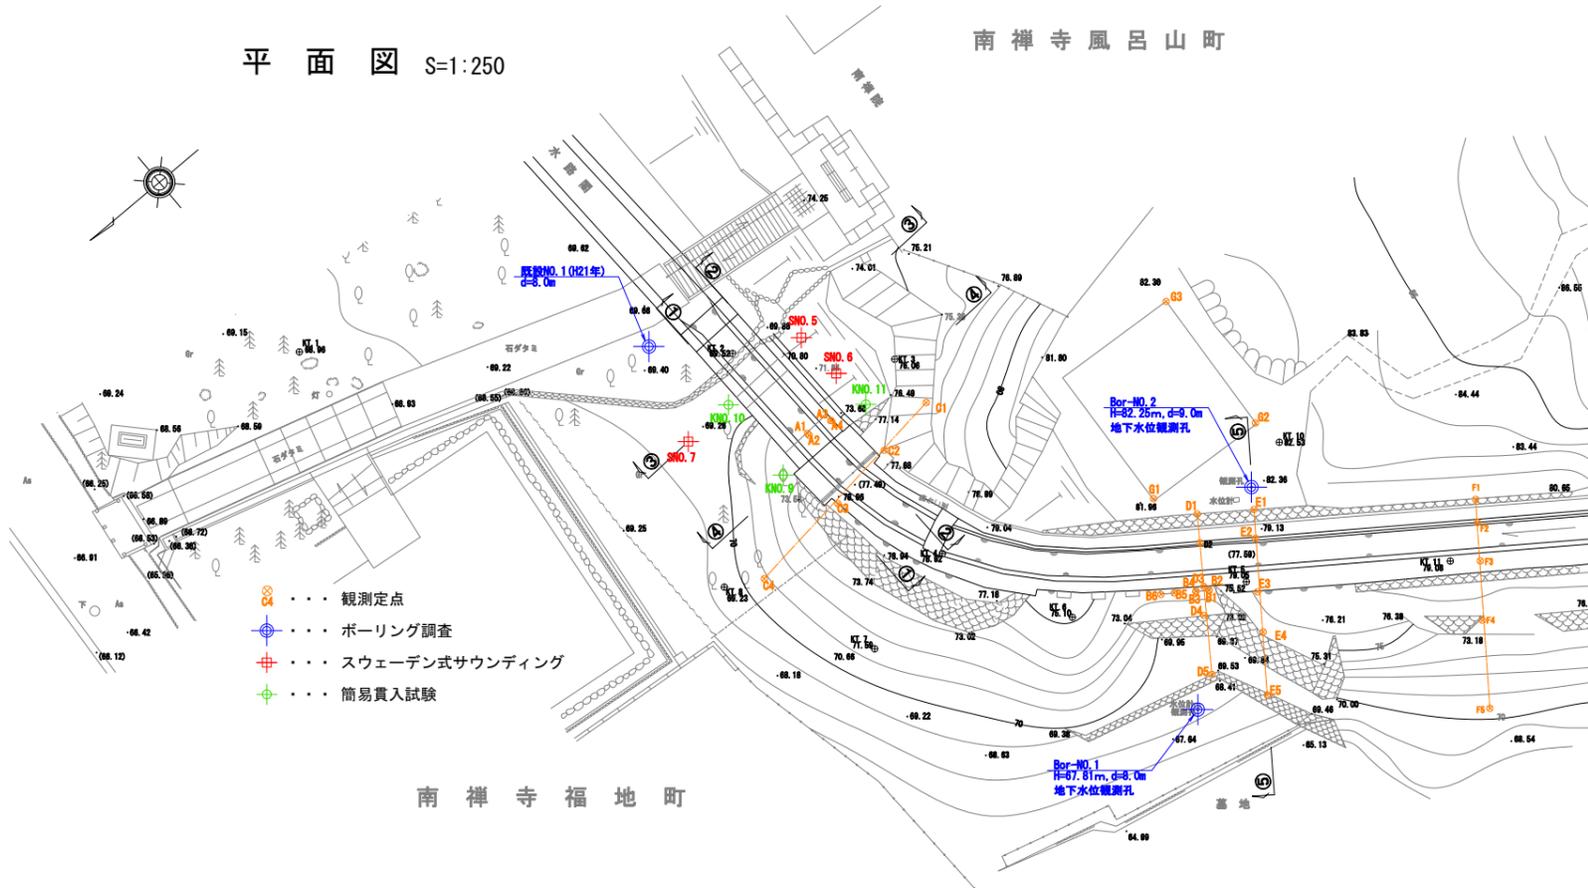
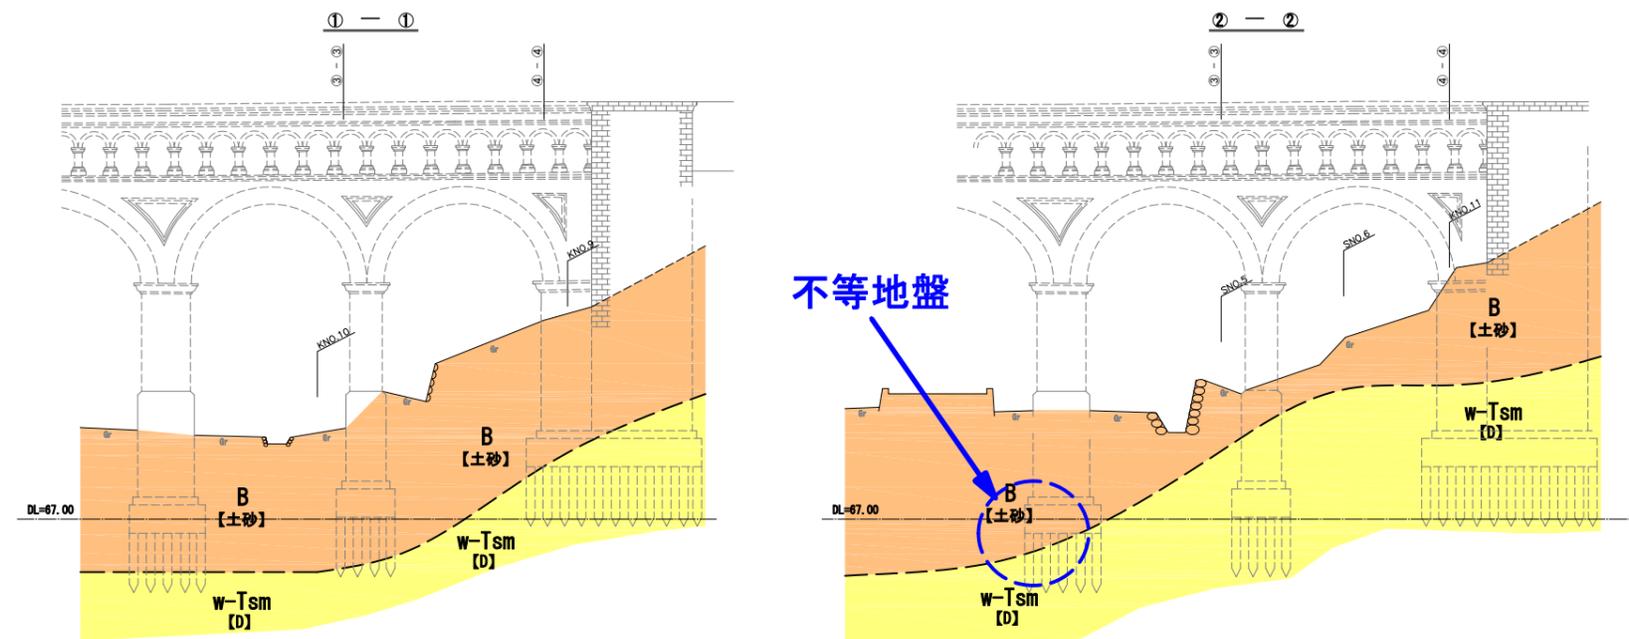
地層推定断面図

結果の詳細は次頁に図示するが、橋脚基礎が同一地盤に支持されていないことが判明し、亀裂の要因に不等沈下も考慮する必要があると分かった。

山側(N0.2)では、現時点で地下水位を観測していないが、梅雨や豪雨時等の状況等について今後も継続して観測する。

一方、谷側(N0.1)は GL-4.0m 付近に常時水位を確認している。しかし、この水位が地下水位とは限らないため、水路閘からの漏水や背後斜面からの湧水も視野に今後の観測で検証していく。(次頁参照)
