疏水水路閣及び西側法面 動態観測解析業務委託(その2)

定期報告会資料

平成 25 年度調査結果報告

平成 26 年 5 月 15 日

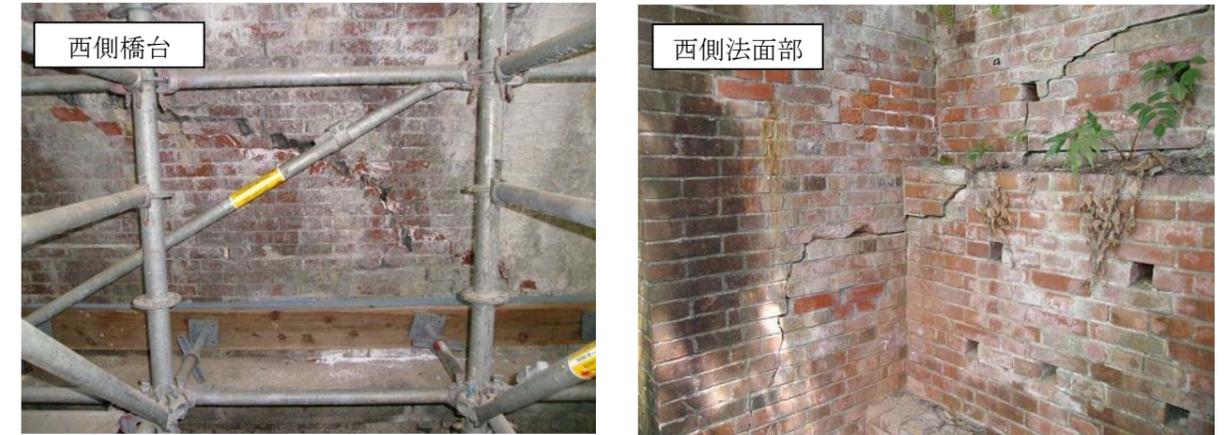
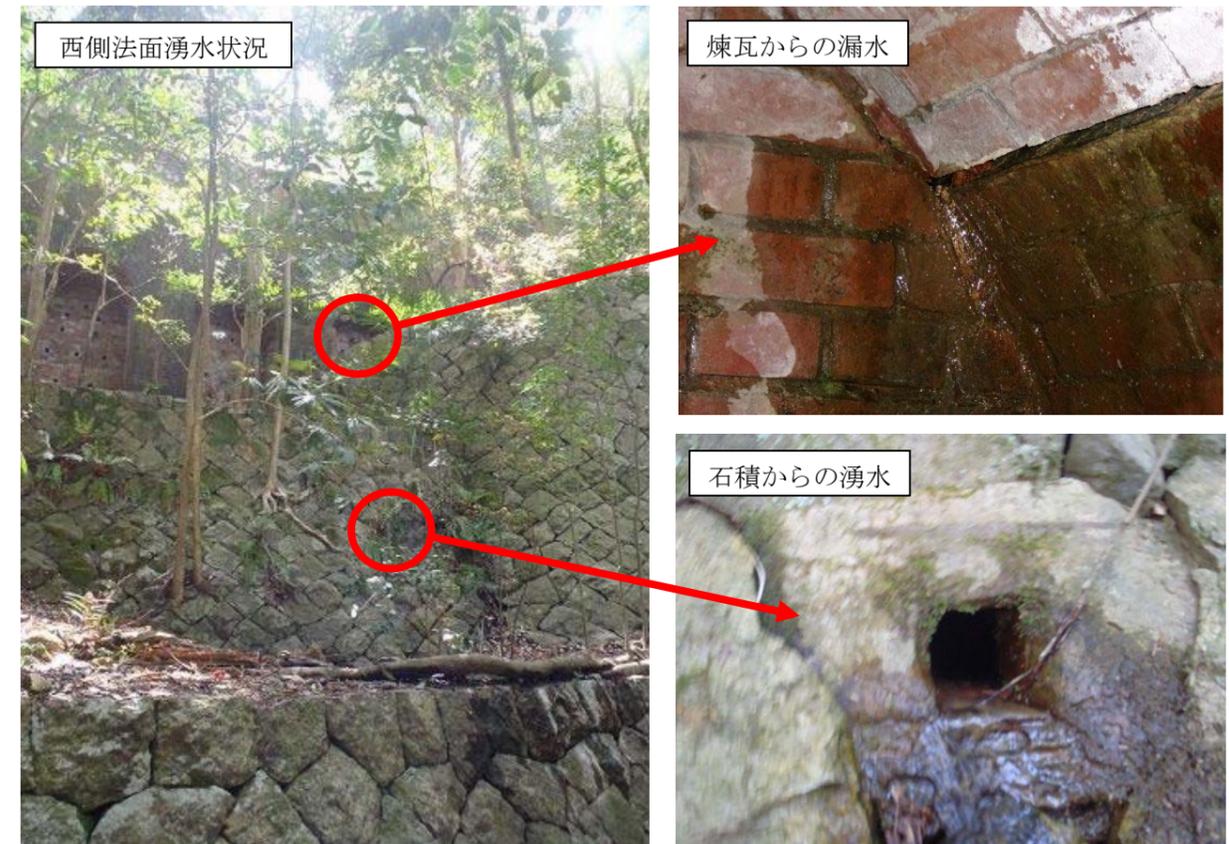
図-1 現地状況

※. 湧水については、天候に係らず（晴天が続く場合でも）一定量が確認されている。

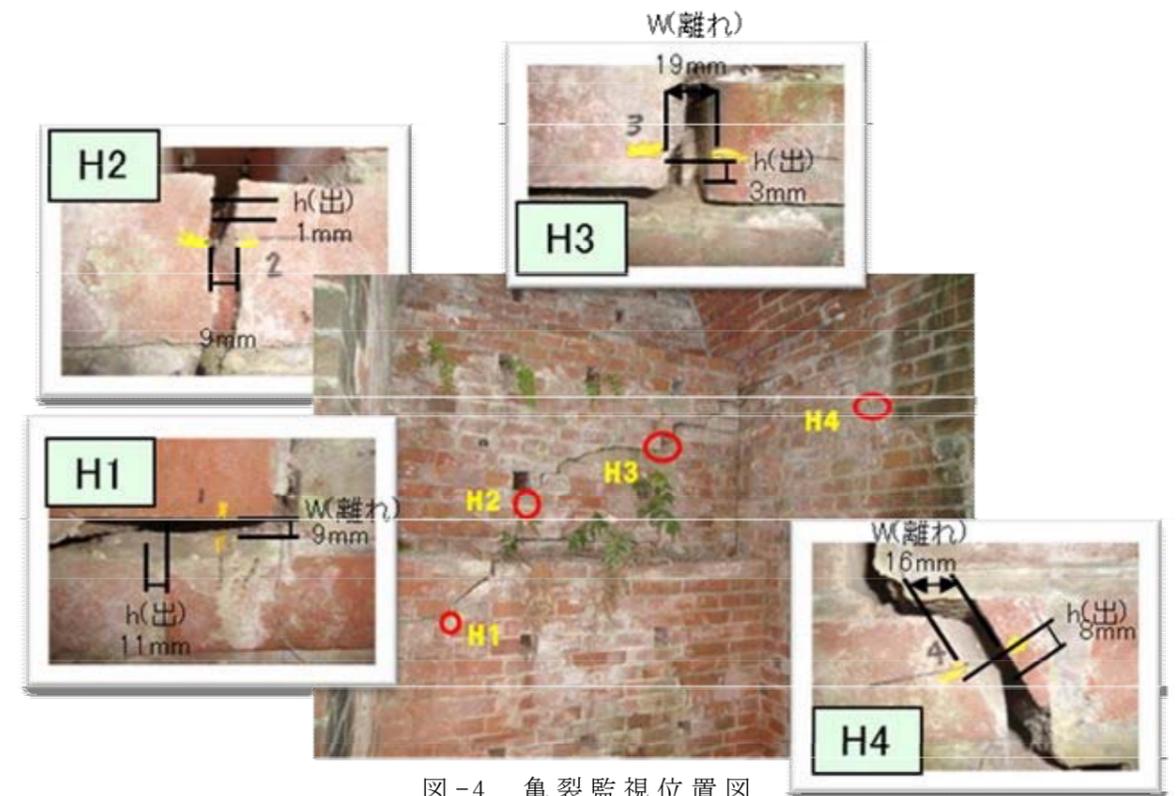
図-4 亀裂監視位置図

昨年度調査の目視確認で亀裂の開閉が見られた箇所(Bブロック上流端部)について、ノギスや金尺による詳細変位計測を行った結果、各箇所とも2mm程度の変状が継続的に確認された。

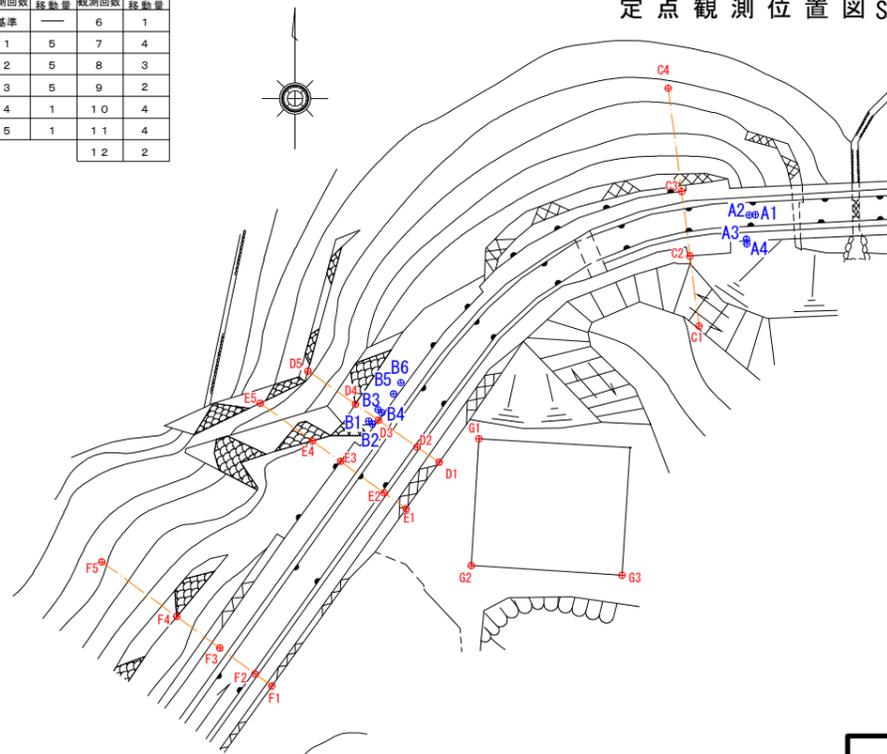
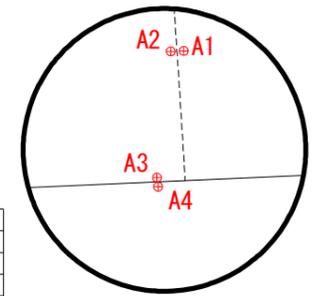
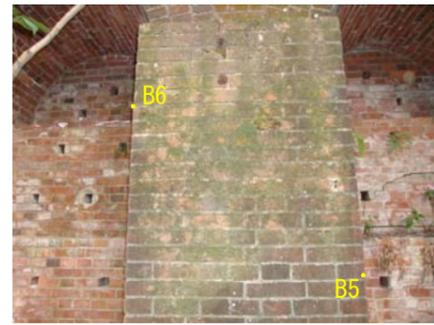
図-5 定点観測変動図【構造物】

亀裂を境として基礎側と上部工側で挙動および変位量が異なっており、上部工で変異量が大きい傾向にある。⇒【過年度観測と類似の傾向】

過年度調査により、月毎の累積降雨量が多い期間に変位量が大きい傾向が見受けられたが、今年度の観測ではその傾向が伺えない。一方、過年度調査同様に、亀裂を境に上部側と下部側での変位量の差異を確認できた。

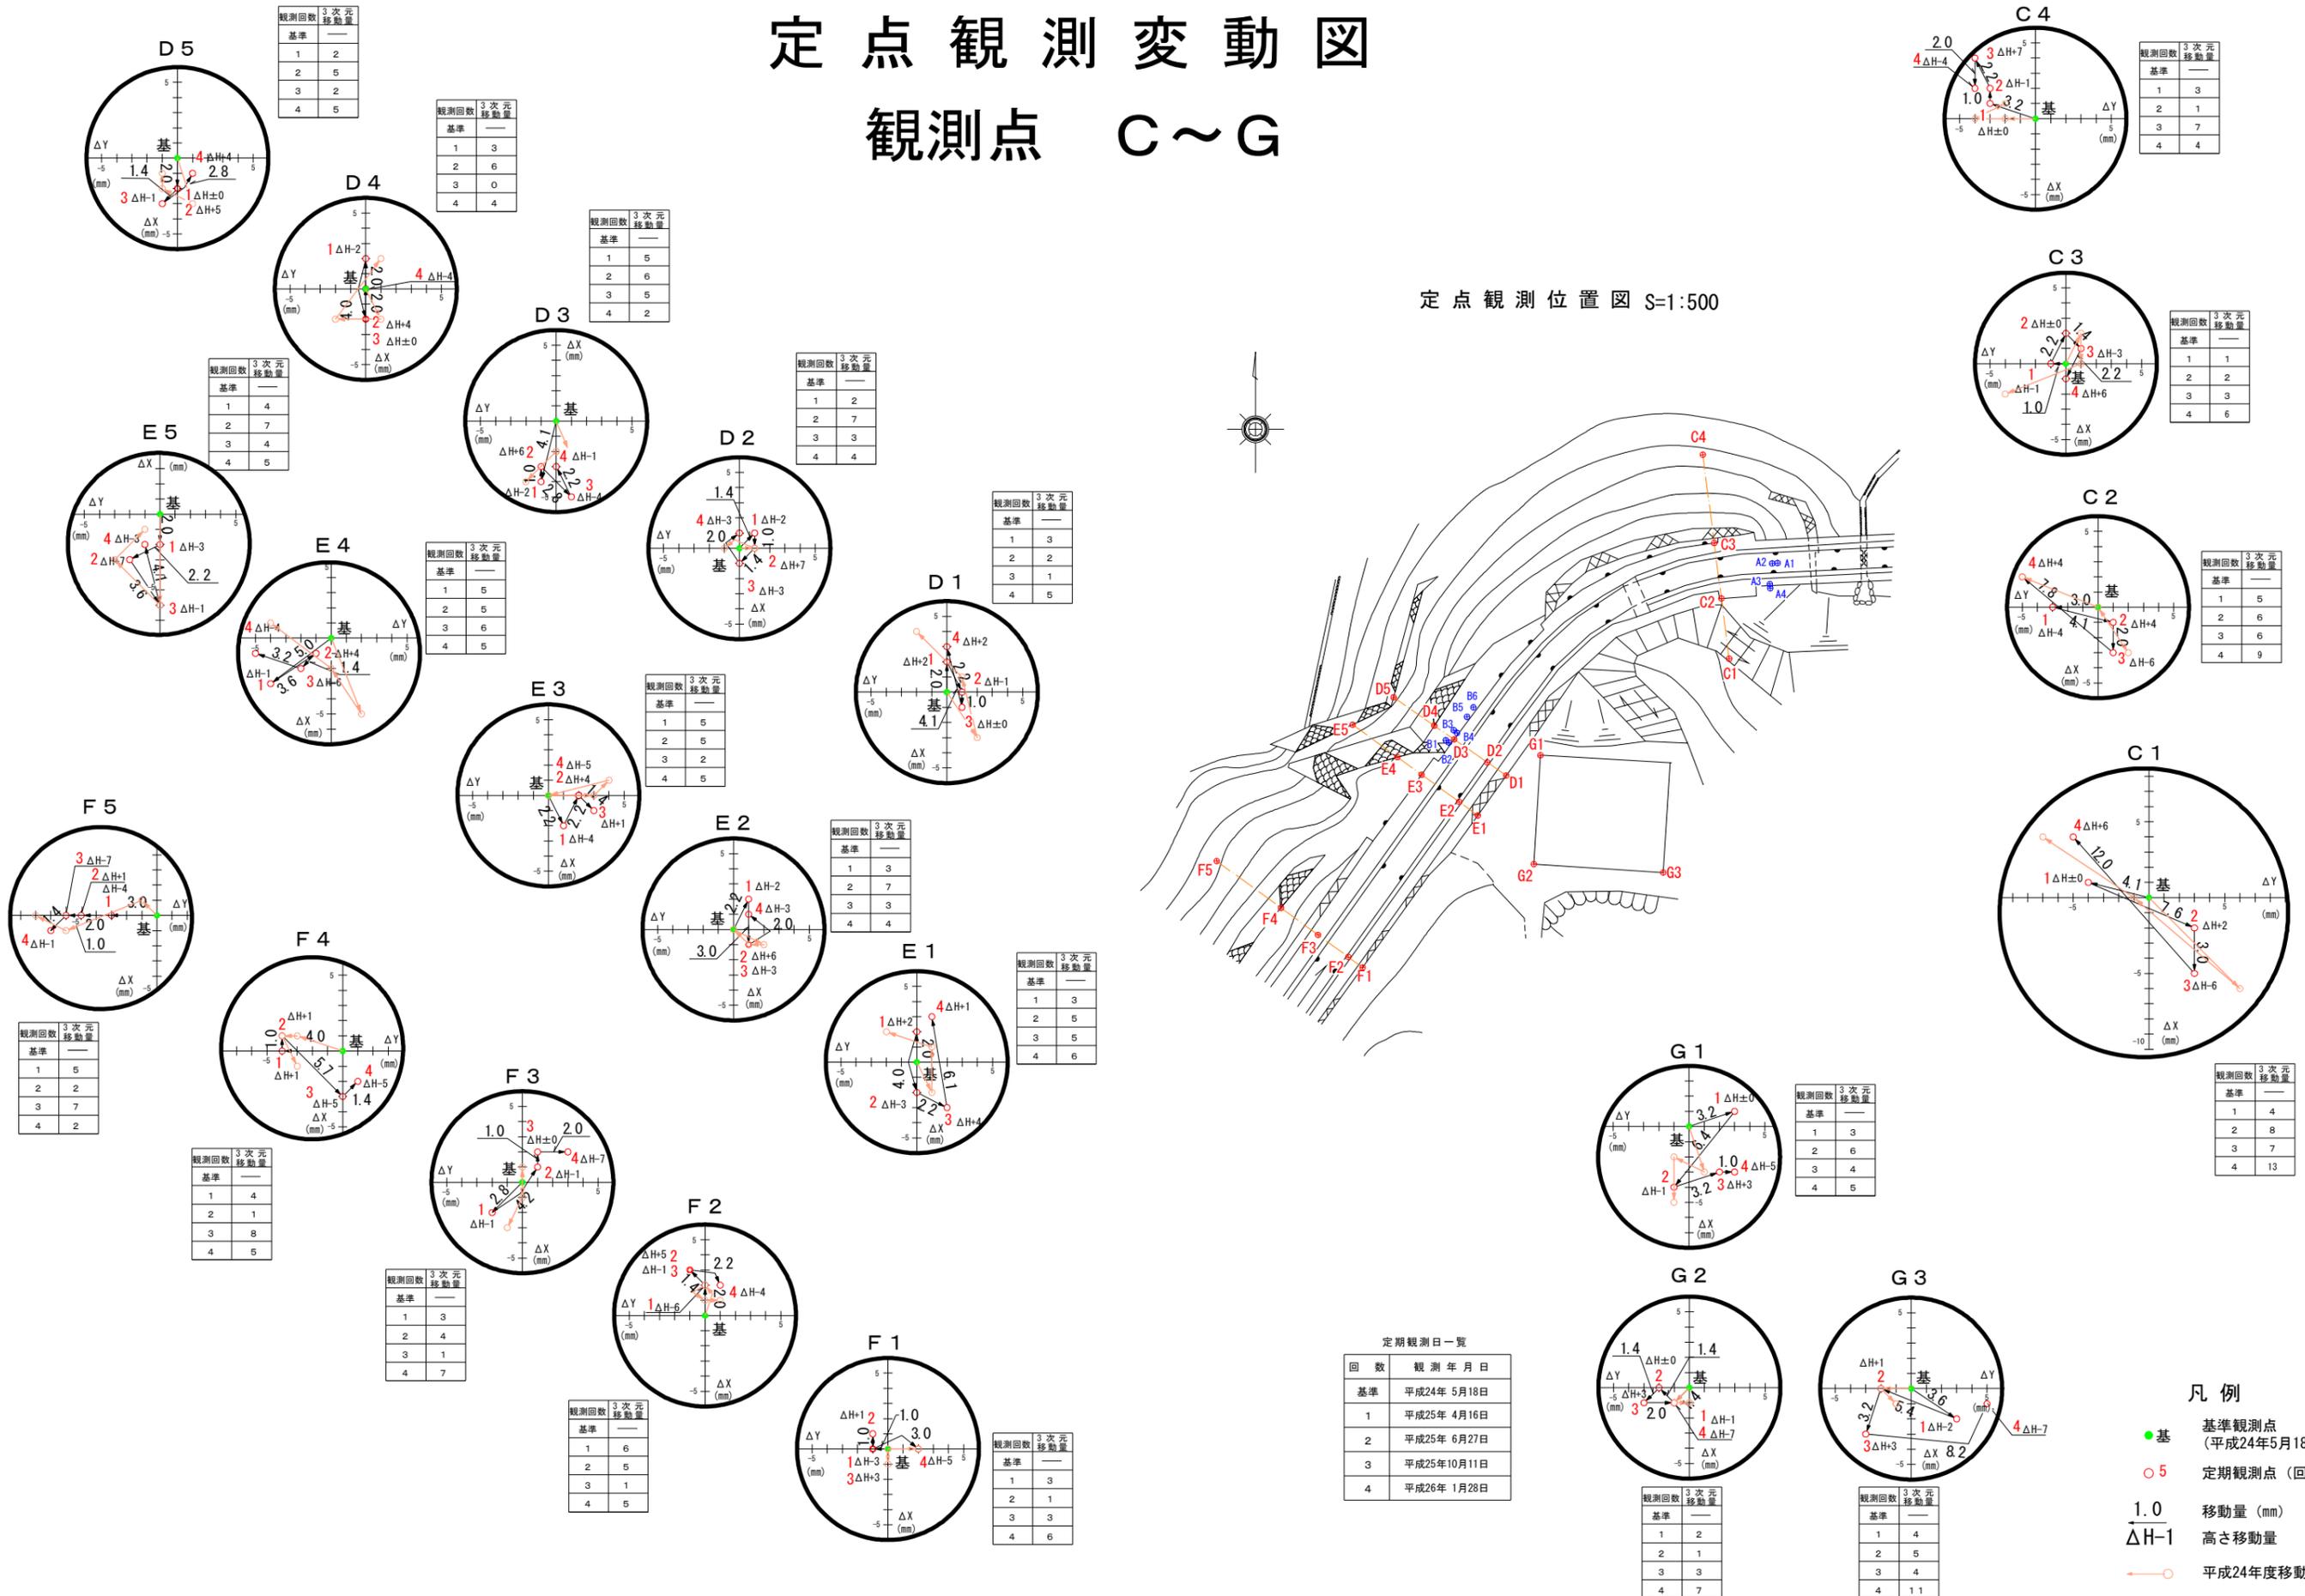
図-6 定点観測変動図【法面】

これまでと同様に次のような継続変位を確認し、水路閣を挟んだ山側と谷側で挙動が異なり、変位量は谷側で大きい傾向にあることが分かった。

- ・ 水路閣より山側と谷側で挙動が異なる。
- ・ 山側(C1,C2)は、南方向へ変位した後、西側へ移動する。
- ・ 谷側(C3,C4)はそれぞれ挙動が異なるが、変位量自体は小さい。

- ・ 水路閣より山側と谷側で挙動が異なる。
- ・ 山側(D1,D2)はそれぞれ挙動が異なるが、変位量自体は小さい。
- ・ 谷側(D3~D5)は変位の量や方向に類似性が伺える。

- ・ 水路閣より山側と谷側で挙動が異なる。
- ・ 谷側で変異量がやや大きい。

- ・ G1~G3 定点は、概ね南方へ変位する。
- ・ 現時点で高さ方向も含め、明確な傾向は見出せない。

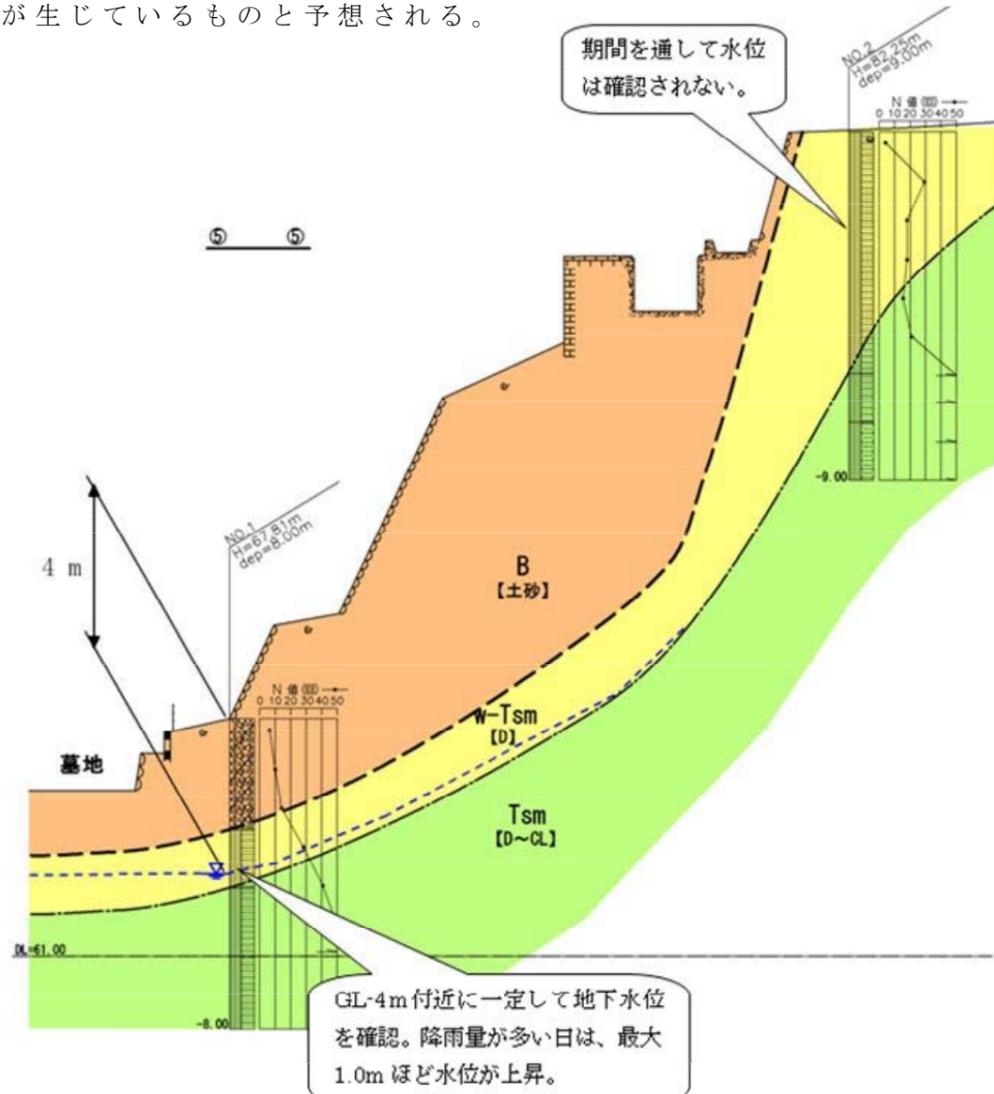
図-7 地下水位分布状況図

西側法面の水路を挟んだ山側と谷側で、自記水位計を用いた地下水位の観測を24時間連続観測(0.5時間ピッチ)で実施した。観測の結果、山側(NO.2孔)は観測以来水位が確認されていないが、谷側はGL-4m付近に地下水位を常時確認しており、以下のような傾向が伺えた。

- 降雨 50mm/日程度 ⇒ 30 cmほど水位が上昇
- 降雨 100mm/日程度 ⇒ 50 cmほど水位が上昇
- 降雨 130mm/日程度 ⇒ 100 cmほど水位が上昇
- 雨が降り止むとともに常時水位へ戻る

これらから、降雨時には不透水となるTsm(風化岩：D~CL級)の上位を浸透水が流下するものと考えられ、B層(盛土・崩積土)やW-Tsm層(土砂状岩盤)は降雨毎に乾湿の繰り返しが生じているものと予想される。

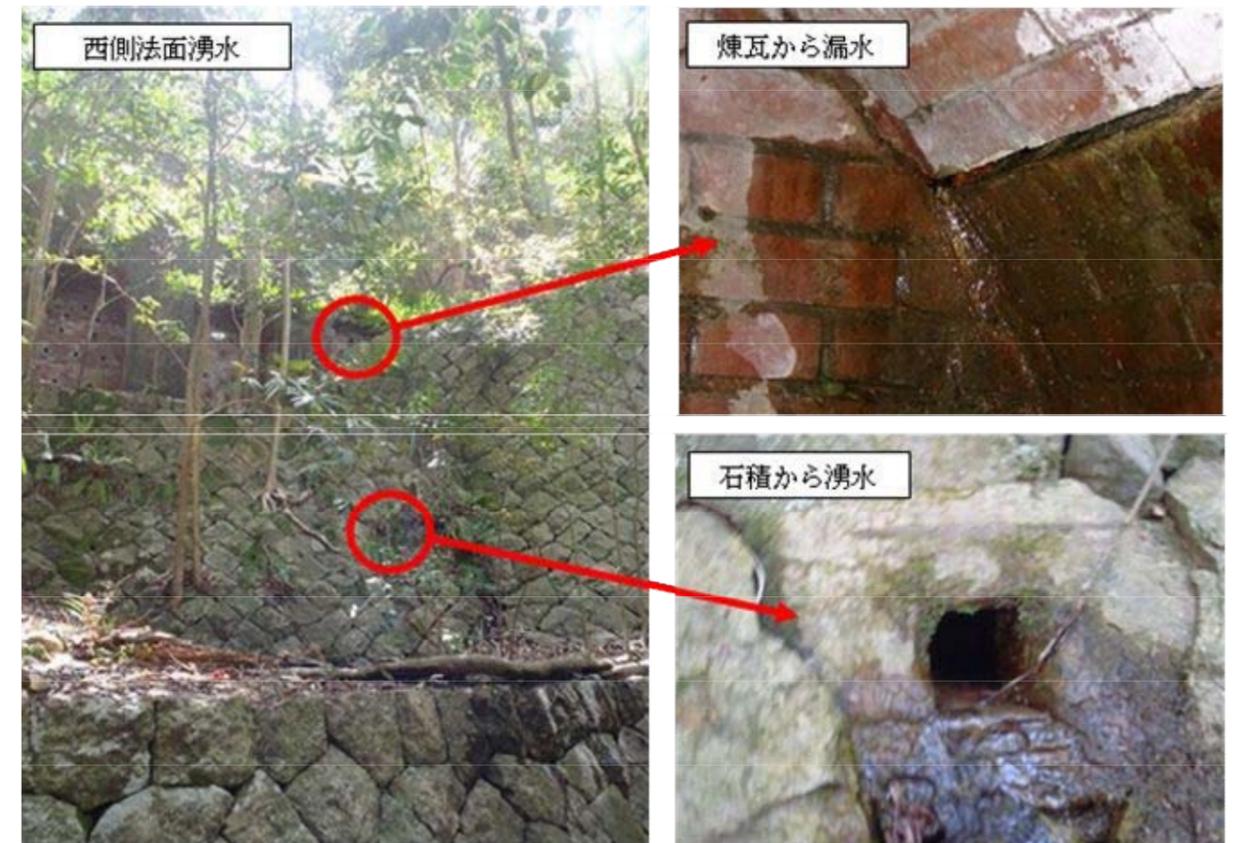
図-8 湧水(漏水)状況

鐘付堂下部の水路では、下図に示すように煉瓦の割れ目より常時湧水(漏水)している。湧水(漏水)量は、天候や季節に関係なく毎分3リッター程度確認される。

⇒台風18号通過時でも目立った水量増加は認められなかった。(目視確認)

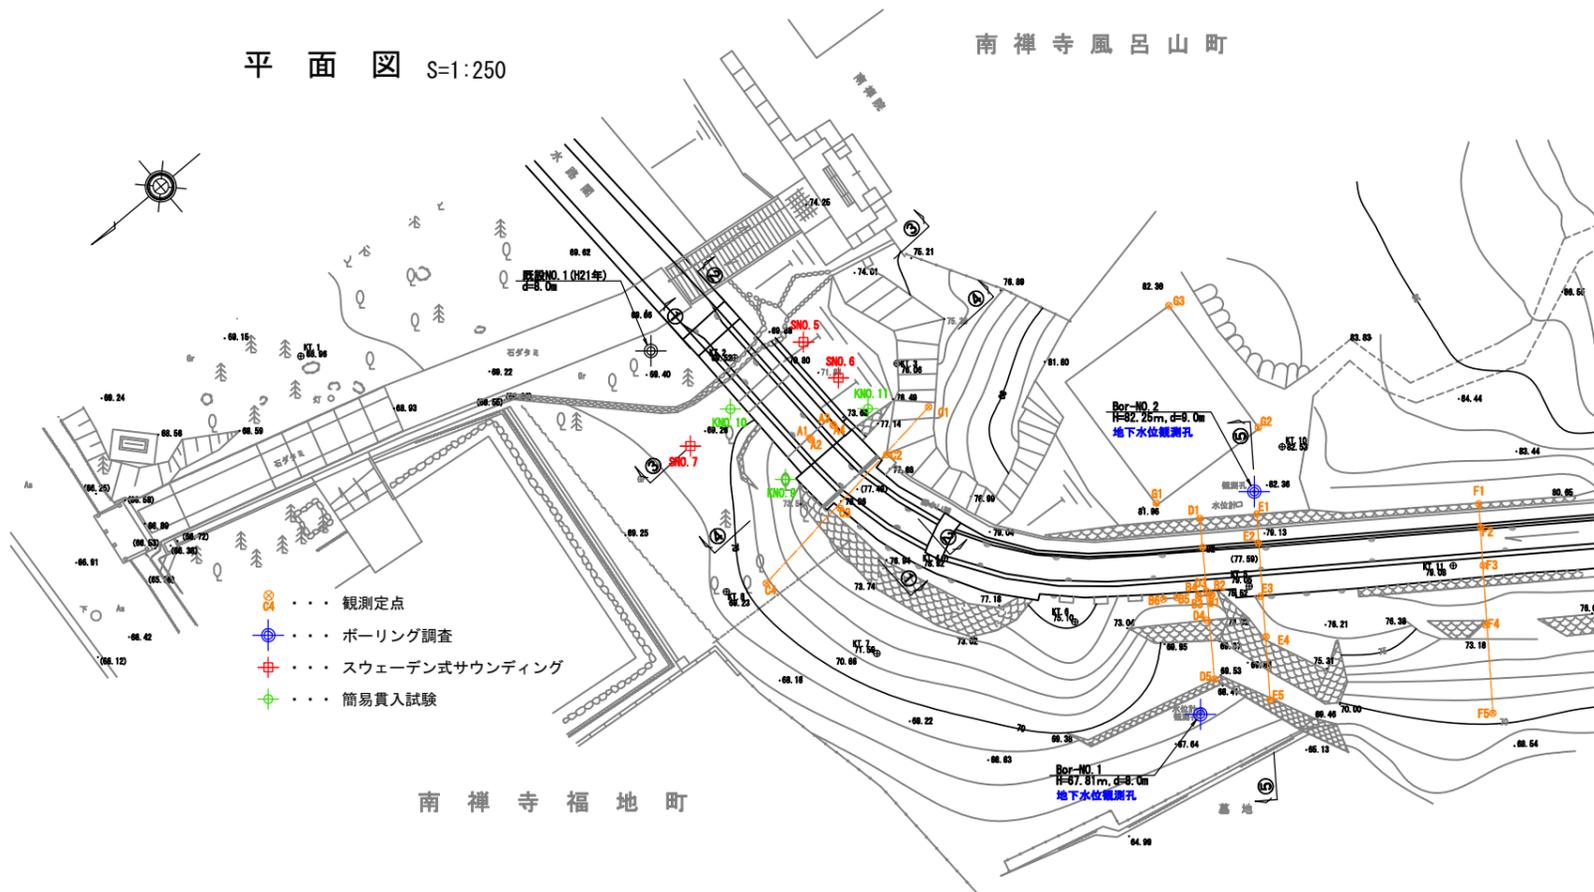
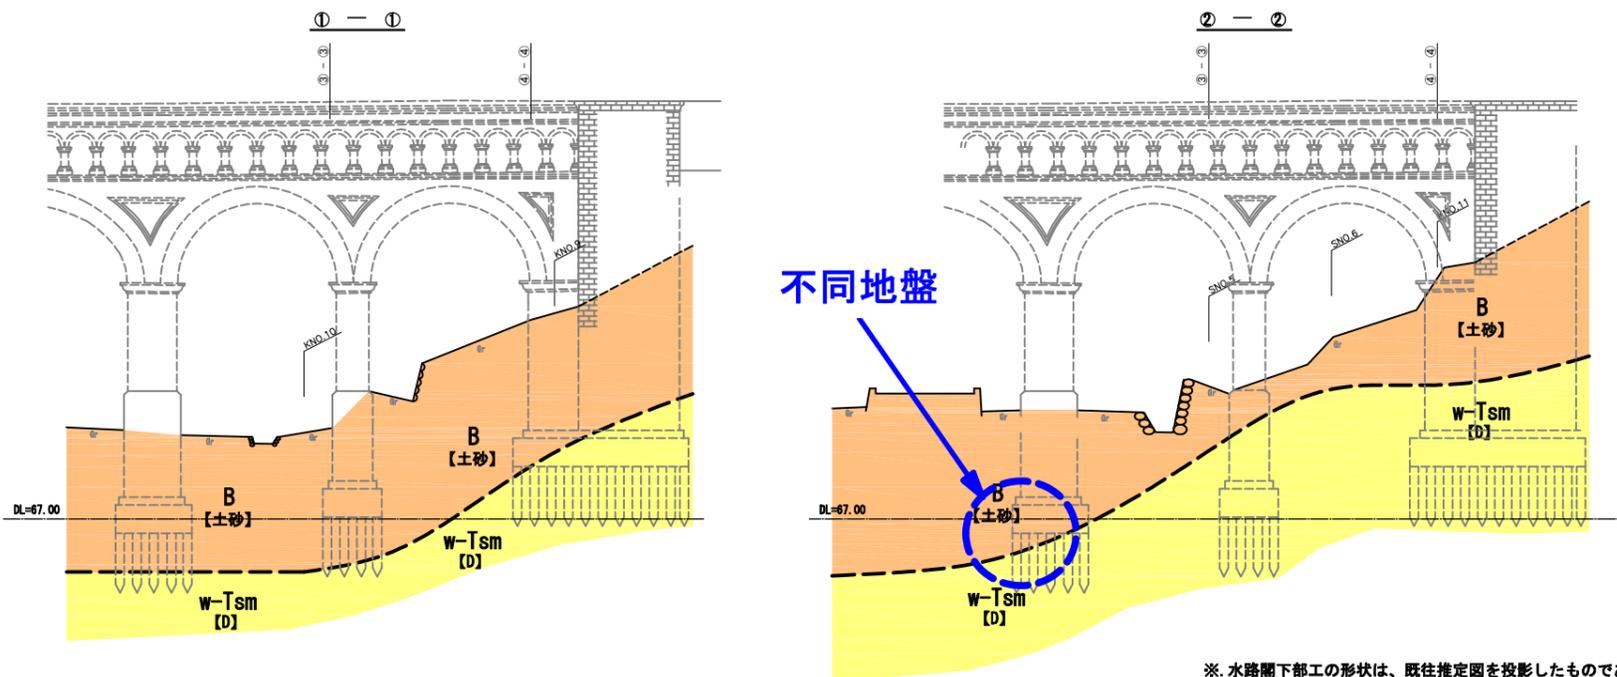
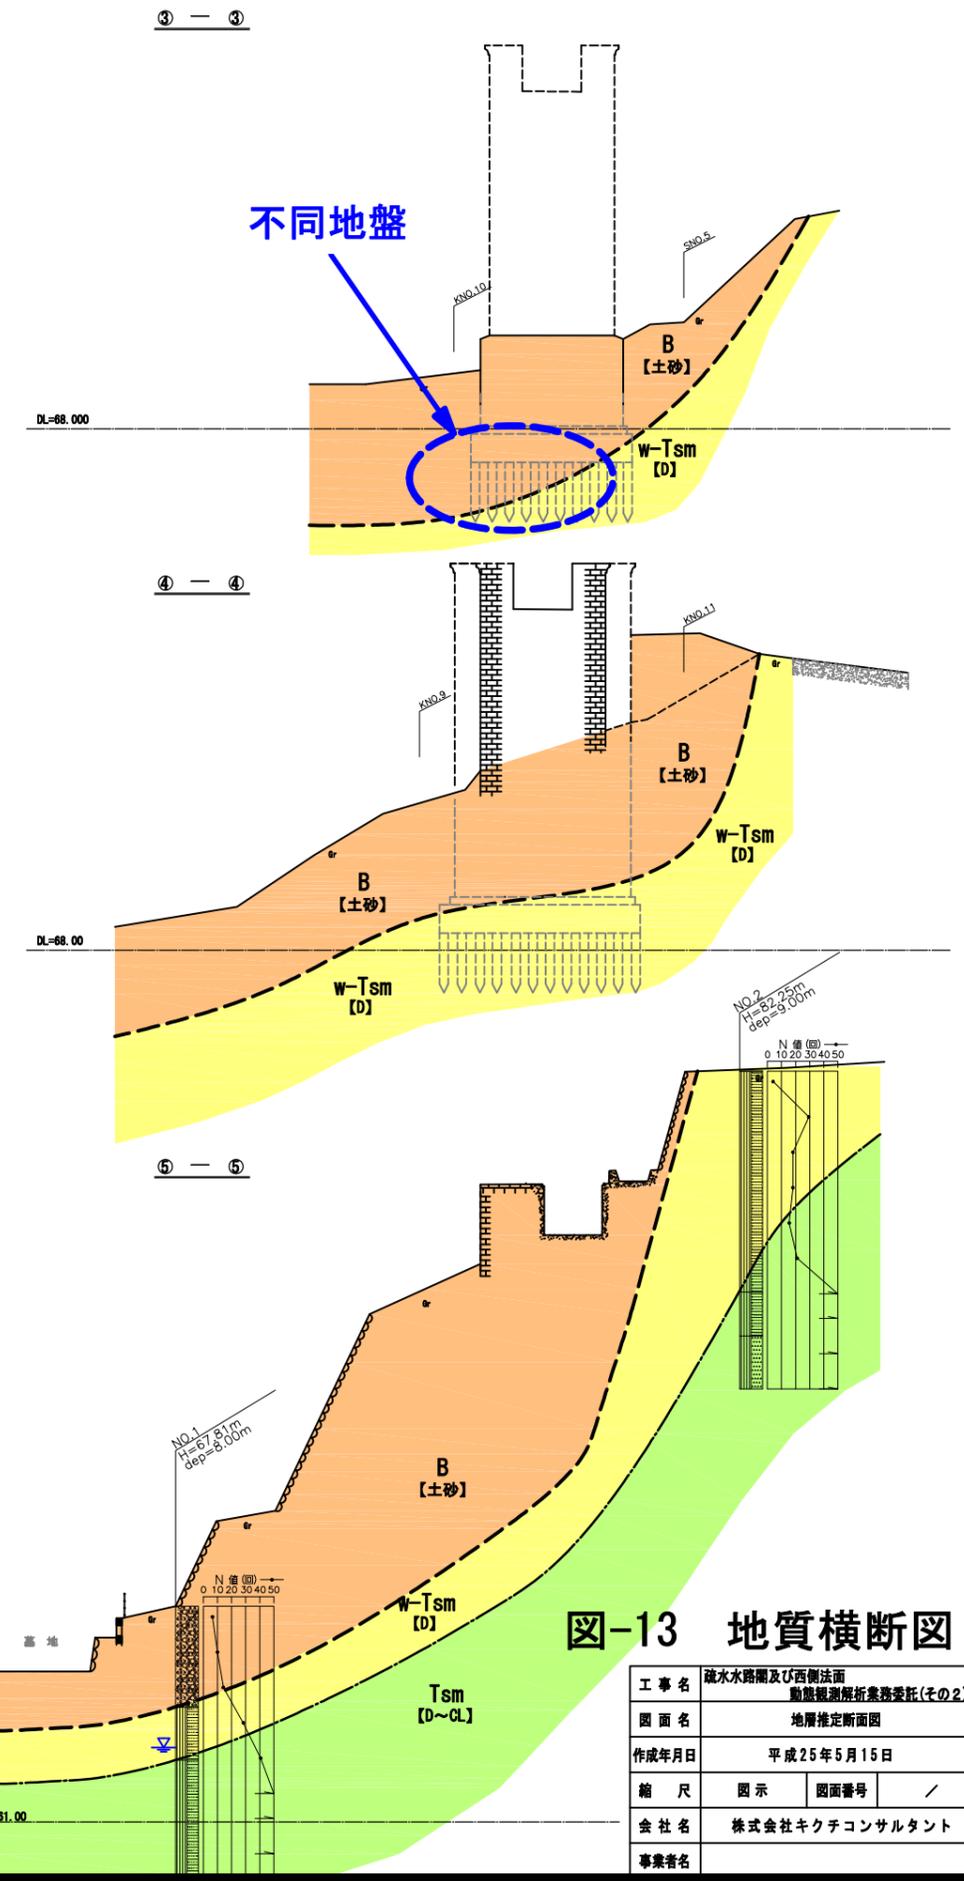
図-13 地質横断面図

調査の結果、橋台基礎部(橋脚)が不同地盤となっていることが判明した。(図-13 参照)

また、当時の施工資料では杭の存在も考えられ、場合によっては不等基礎となっていることも想定される。

地質調査の結果、橋台基礎部(橋脚)が同一地盤に支持されていないことが判明した。この結果から、当橋台部における亀裂の発生要因は、

などから、不同地盤による不等沈下である可能性が高いと判断でき、スレーキング特性の強い岩盤が偏土圧として作用していることも推測される。

当該箇所は基礎が不同地盤に支持されていることやトップリングによる偏土圧が作用し得ることが判明し、これらが亀裂の発生や進展の主因である可能性が高いと判断した。また、過年度調査によると、構造体としては健全で、亀裂発生による応力解放で現状は安定していると評価されること、M7~8クラスの地震が生じても局所的に損傷は生じるが倒壊の可能性は低いと考えられること、台風 18 号による記録的豪雨でも定点の変位や挙動に変化が見られなかったことから、直ちに対策を講じる必要はないと考えられる。しかし、歴史的建造物である水路閣が永くその姿を保っていくためには、不同地盤を解消する基礎地盤対策を実施する必要があると考える。

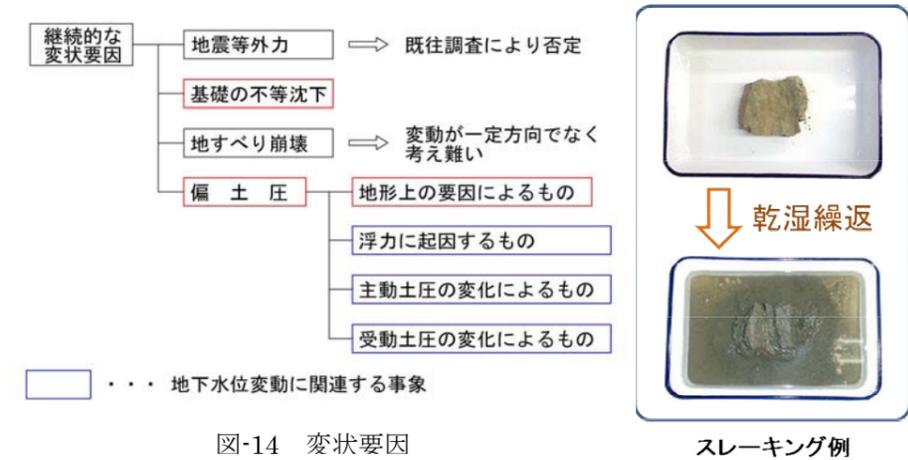
図-14 変状要因

なお、岩盤(Tsm)は地質調査業務において『スレーキング特性が強い岩質である』と指摘され、乾湿の繰返しによるスレーキングによってトップリングが助長されていることも推察される。さらに斜面の現況安全率が 1.0 と低く、地すべりによる水路の変状も想定されるため、今後はこれらを視野に入れた監視や調査を行い、亀裂の進展を見据えつつ、斜面の地すべり対策工を検討する必要がある。
