## 疏水水路閣及び西側法面 動態観測解析業務委託(その3)

### 定期報告会資料

平成 26 年度調査結果報告

平成 27 年 6 月 5 日

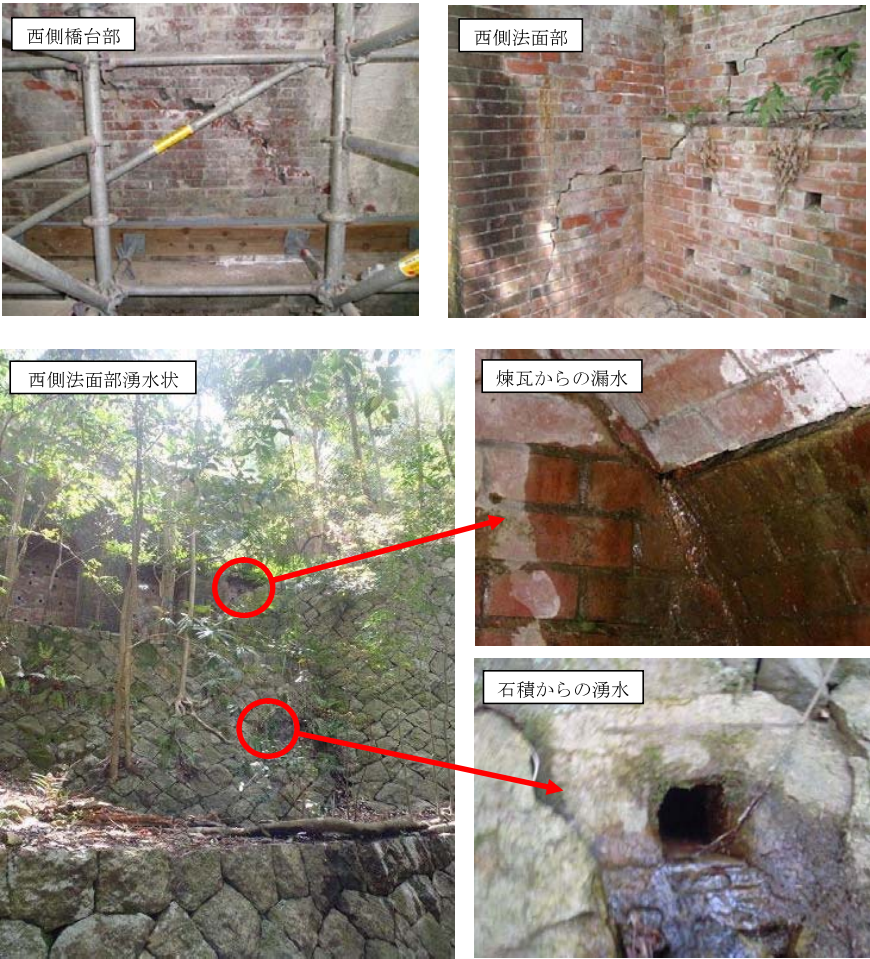
図-1 現地状況

平成 20 年 7 月に水路閘の西側橋台部で亀裂が確認されて以来、水路閘改修調査検討委員会によって煉瓦強度調査や構造解析などが行われ、平成 24 年度からは水路閘管理計画に従って動態観測(定点観測)が実施されている。その結果、西側橋台部の亀裂は不同地盤や不等基礎が亀裂の発生要因であると考えられているが、構造解析の結果などから、水路閘自体は一定の耐震強度を有すものと評価されている。

一方、西側法面部における疏水(水路)の亀裂は、平成 24 年度以降の動態観測(定点観測)に加え、平成 25 年度に『地質調査』並びに『地下水位観測調査』が実施され、現時点では不同地盤や地すべりなどが亀裂の発生要因であると推測されている。

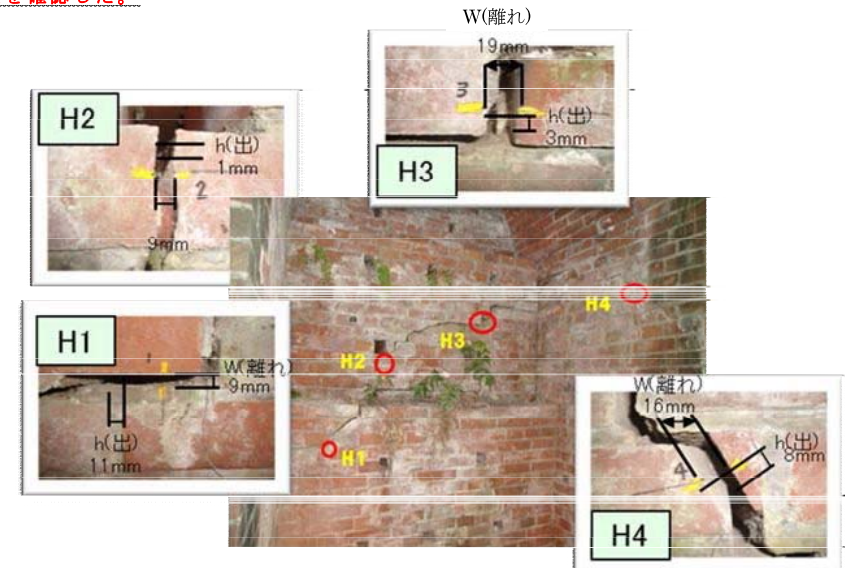
図-4 亀裂監視位置図

目視確認で亀裂の開閉が疑われた箇所(Bブロック上流端部)について、ノギスや金尺による変位計測を行った結果、各箇所とも過年度調査と同様に、数mmオーダーの変位を確認した。

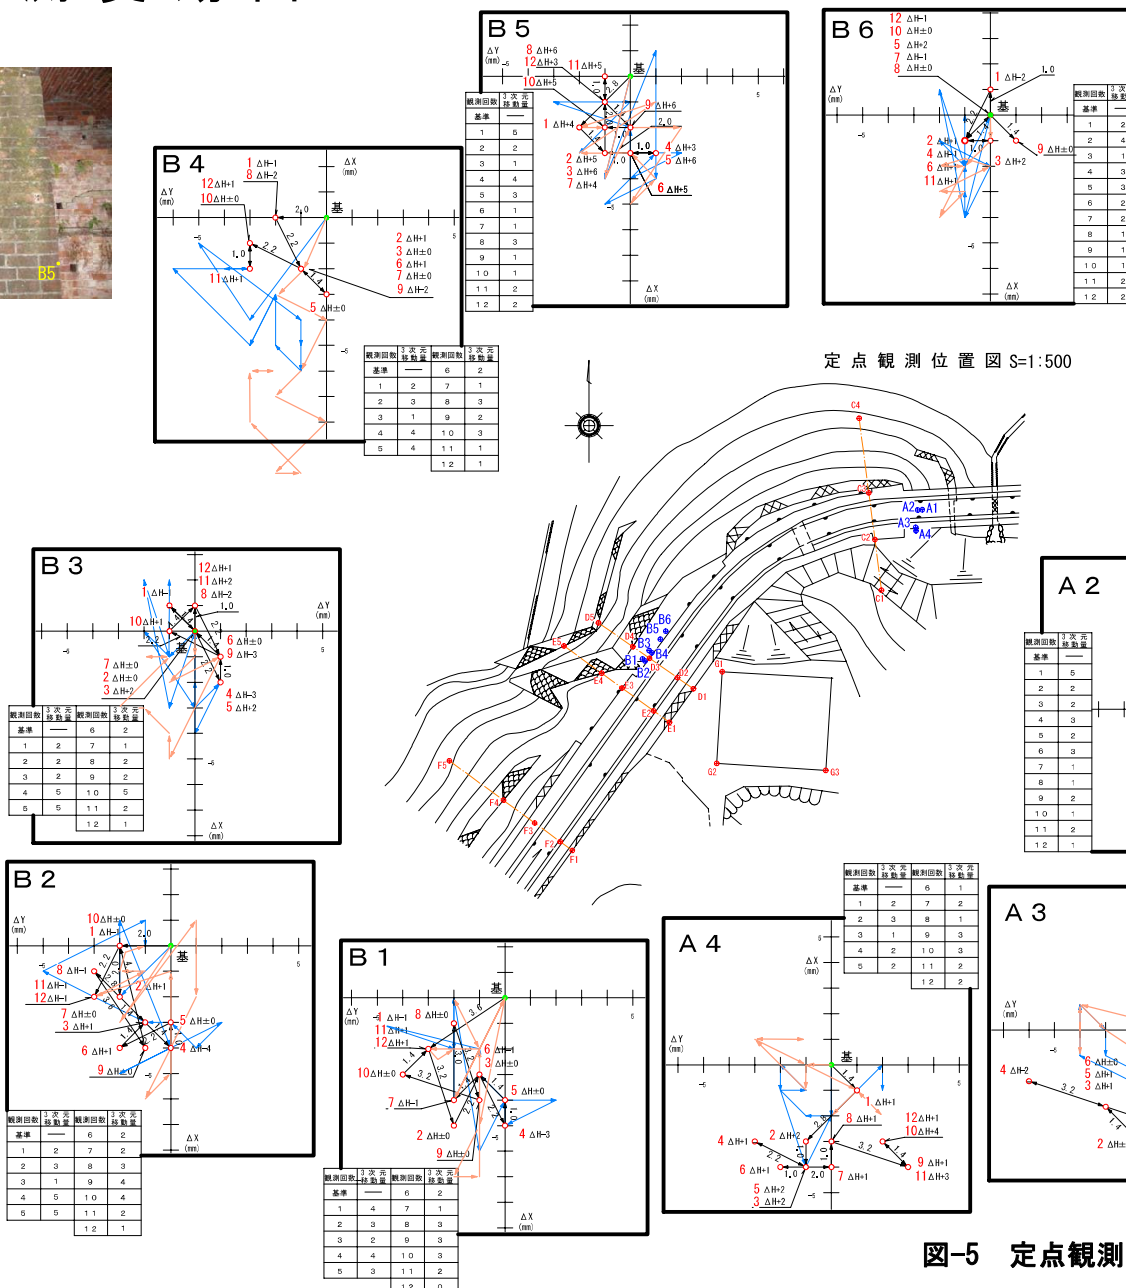
当該調査では、亀裂が激しいAブロック(A1～A4)とBブロック(B1～B6)に定点を設け、継続観測を行った。観測結果の概要は、以下の通りである。

#### ■ Aブロック【水路閘橋台】

水平亀裂を境に基礎側と上部工側で挙動や変位量が異なり、上部工側(A1)では南北、基礎側(A2)では東西に変位する傾向が認められる。

#### ■ Bブロック【西側法面部】

Aブロックと査同様に、斜めに走る亀裂を境に上部側と下部側で、変位量の差異を確認した。

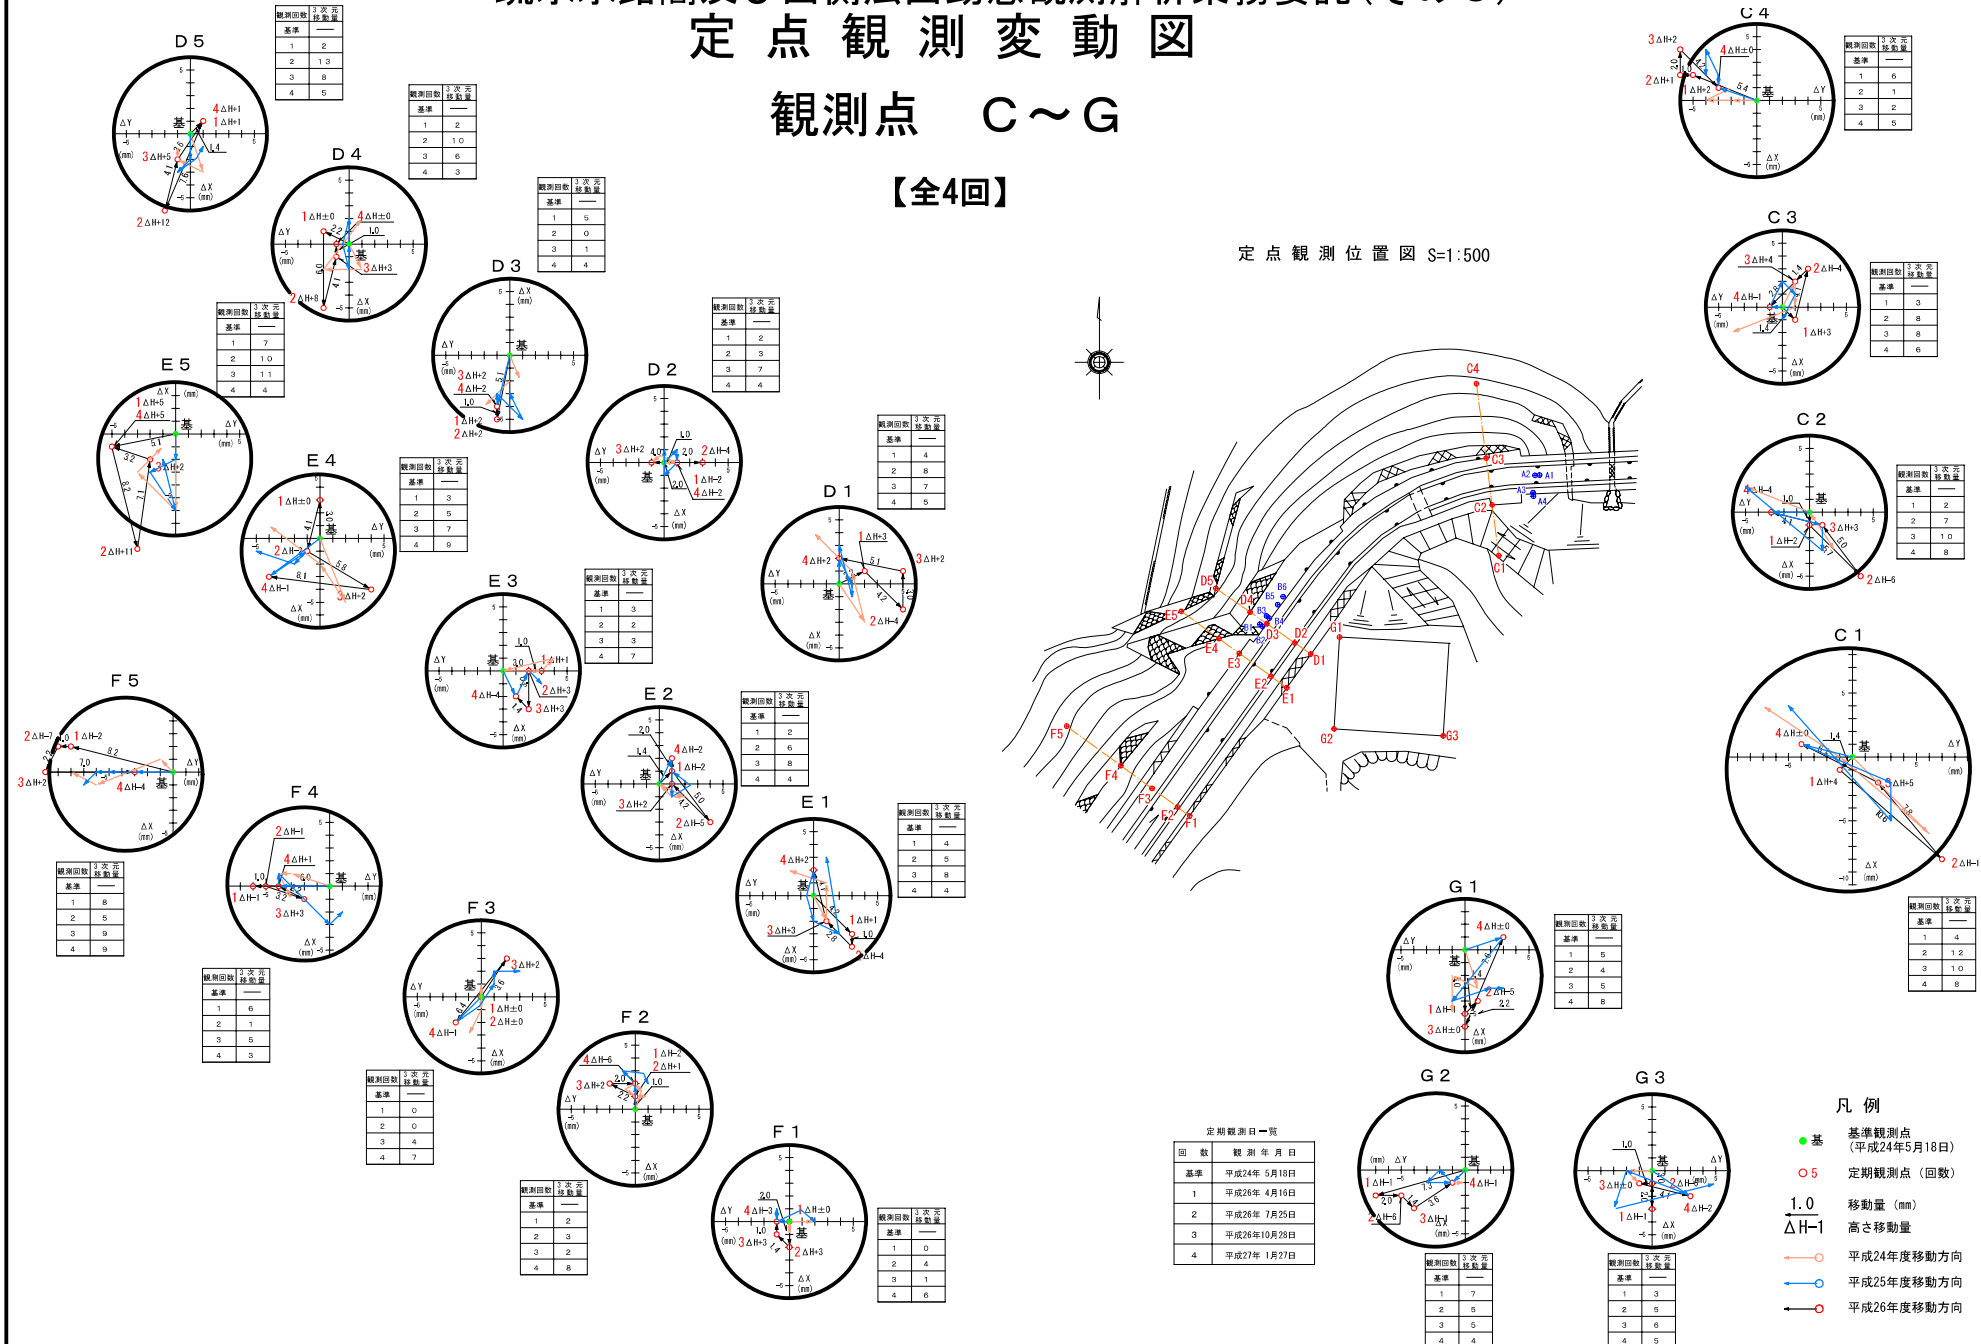
図-6 定点観測変動図【法面】(2)

#### ■ NO.1 測線(C測線)・・・【尾根筋】

- ・ 水路閘より山側と谷側で挙動が異なる。
- ・ 山側(C1,C2)は、南方向へ変位した後、西側へ移動する。
- ・ 谷側(C3,C4)はそれぞれ挙動が異なるが、変位量自体は山側に比べて小さい。

#### ■ NO.2 測線(D測線)・・・【谷筋】

- ・ 水路閘より山側と谷側で挙動が異なる。
- ・ 山側(D1,D2)はそれぞれ挙動が異なるが、変位量自体は小さい。
- ・ 谷側(D3～D5)は変位の量や方向に類似性が窺える。

#### ■ NO.3 測線(E測線), NO.4 測線(F測線)・・・【谷筋】

- ・ 水路閘より山側と谷側で挙動が異なる。
- ・ 谷側で変異量がやや大きい。

#### ■ 鐘つき堂(G測線)・・・【谷筋】

- ・ G1～G3 定点は、概ね南方へ変位する。
- ・ 3次元的に明確な変位傾向は見出せない。

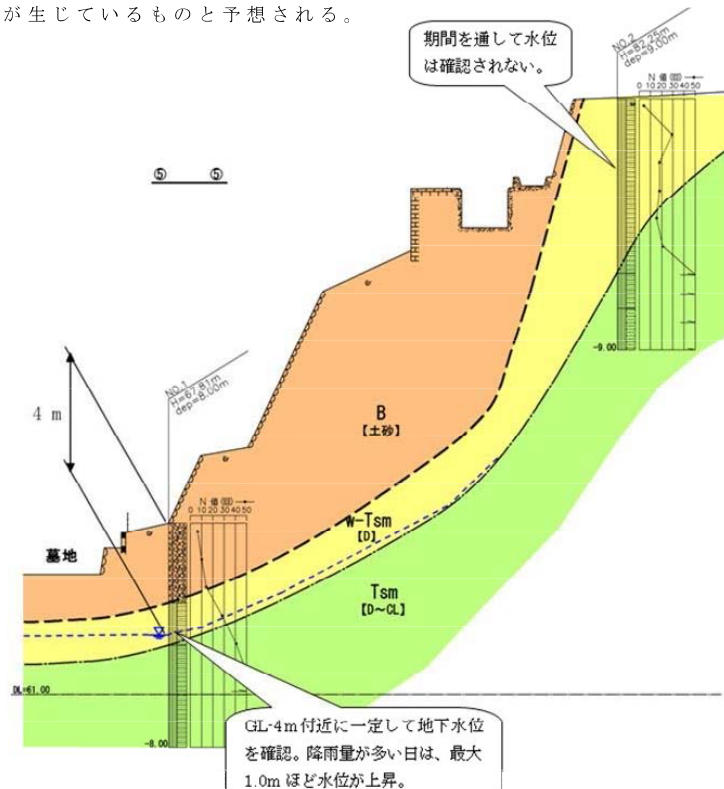
図-7 地下水位分布状況図

西側法面部について、水路を挟んだ山側と谷側で自記水位計を用いた地下水位の観測(24時間連続観測:0.5時間ピッチ)を行った。観測の結果、山側(N0.2孔)は観測以来、地下水位を確認していないが、谷側はGL-4m付近で地下水位を常時確認しており、以下のような傾向が窺えた。

- 降雨 50mm/日程度 ⇒ 30 cmほど水位が上昇
- 降雨 100mm/日程度 ⇒ 50 cmほど水位が上昇
- 降雨 130mm/日程度 ⇒ 100 cmほど水位が上昇
- 雨が降り止むとともに常時水位へ戻る

これらから、降雨時には不透水となるTsm(風化岩:D~CL級)の上位を浸透水が流下するものと考えられ、B層(盛土・崩積土)やW-Tsm層(土砂状岩盤)は降雨毎に乾湿の繰り返しが生じているものと予想される。

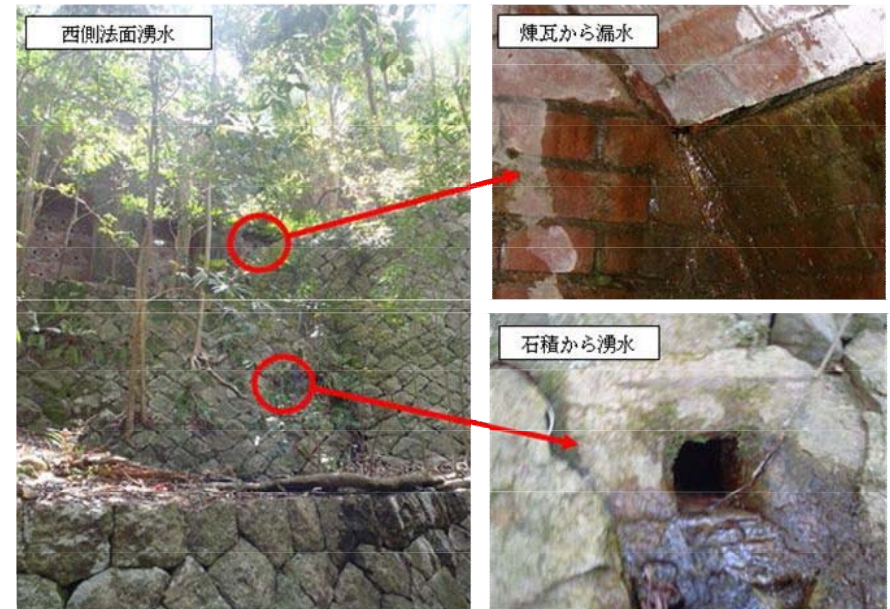
図-8 湧水(漏水)状況

鐘付堂の下段に位置する水路部では、下図に示すように煉瓦の割れ目から常に湧水(漏水)が認められ、その水量は天候や季節に関係なく毎分2~3リットル程度確認される。

⇒平成25年9月の台風18号および今年8月の台風11号並びに前線豪雨でも目立った水量増加は認められなかった。(目視確認)

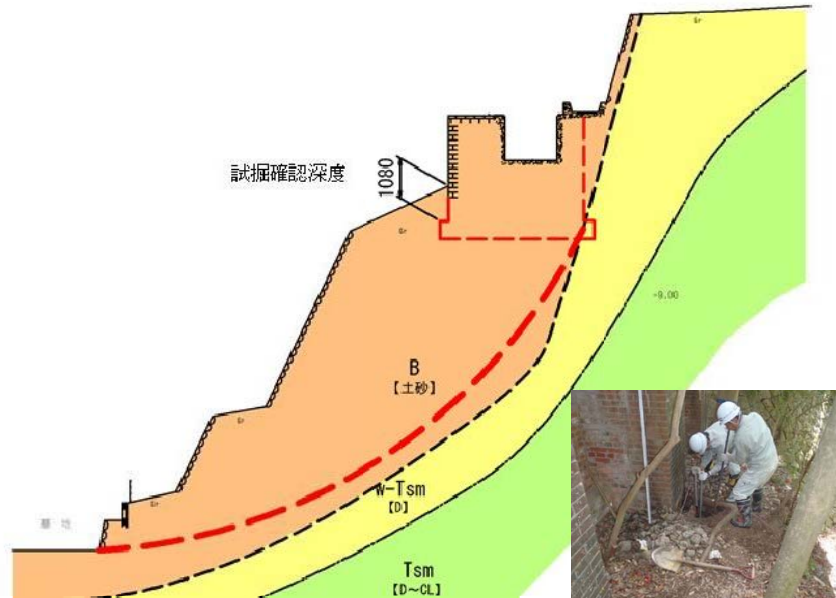
図-10 水路基礎状況図

試掘調査の結果は次の通りであり、根入れ深さは概ね 1.1m であることが分かった。

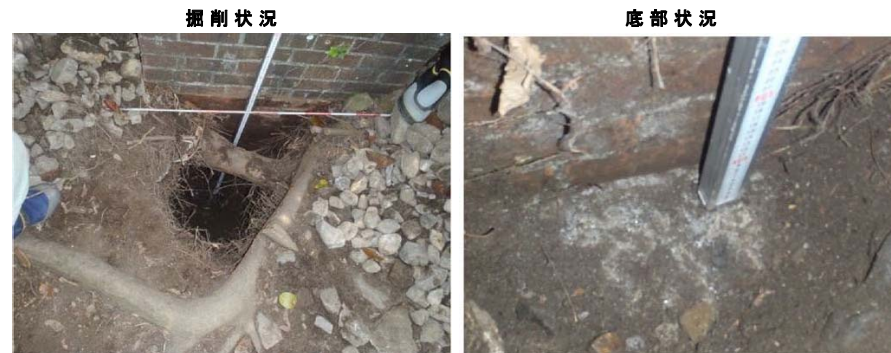
図-11 試掘状況図

煉瓦造に密着したコンクリート構造物
