# 疏水水路閣及び西側法面 動態観測解析業務委託（その4）

## 定期報告資料

平成 28 年 7 月 28 日

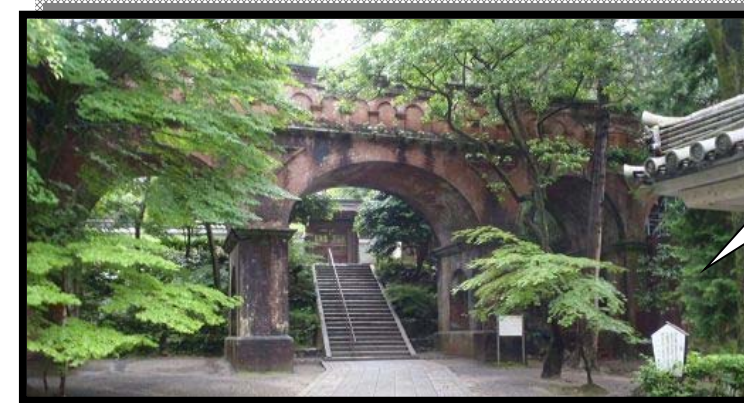
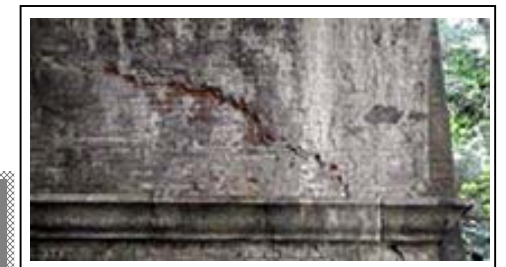
### 被害状況【水路閣西側橋台部】

国の史跡である水路閣の西側橋台部で、長さ 4m に達する亀裂が平成 20 年 7 月に発見された。その後、学識経験者から成る『水路閣改修調査検討委員会』によって各種調査・試験および構造解析が実施され、以下の所見が示された。

当橋台部は、山側と谷側で作用土圧が異なる（偏土圧である）こと、基礎部が不同地盤となっていることから、亀裂の発生はこれらに起因するところと大きいと判断している。

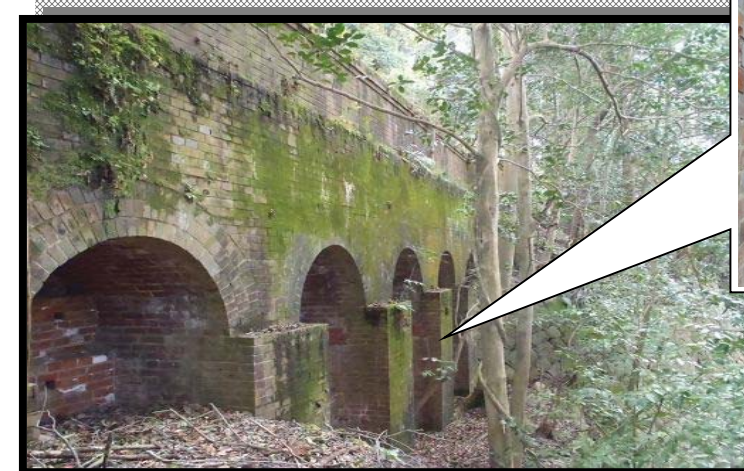
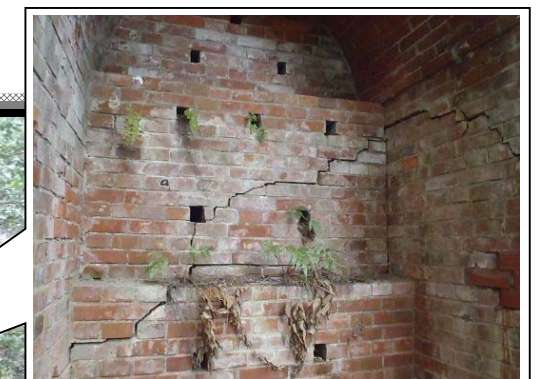
### 被害状況【水路閣西側法面部】

その後、3 年程度を目安とする『水路閣管理計画』が策定され、平成 27 年 3 月まで各種調査が実施された。その間に年 1～2 回程度の記録的豪雨にも遭遇したが、変位量や挙動に大きな変化が見られなかったことから、現時点では避難・警戒措置をとるほどの緊急性は低いと判断している。一方、水路閣の西側法面部は、地すべり地形や小規模崩壊跡が各所に見られ、ルーズな表土の存在や急峻地形を呈していることなどから、斜面崩壊に伴う疏水(水路)の崩落や法裾基地への危険性が問題となった。

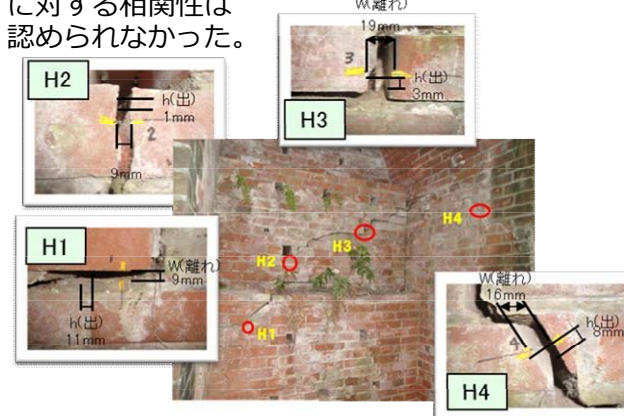
亀裂の開口量が大きい西側法面部において、ノギスや金尺による詳細な変位量を計測した。その結果、各箇所とも数mmオーダーで開口と閉塞を繰り返し、動態観測結果や天候(雨量・気温)に対する相関性は認められなかった。

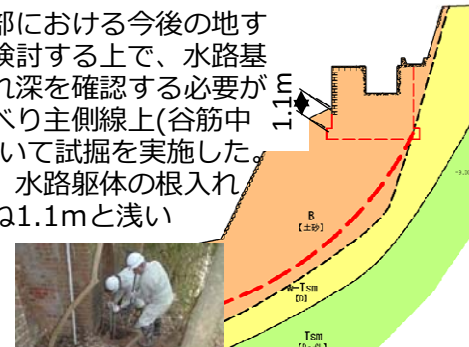
西側法面部における今後の地すべり対策を検討する上で、水路基礎部の根入れ深を確認する必要がある。地すべり主側線上(谷筋中央付近)において試掘を実施した。

その結果、水路躯体の根入れ深さは、概ね1.1mと浅いことが確認できた。

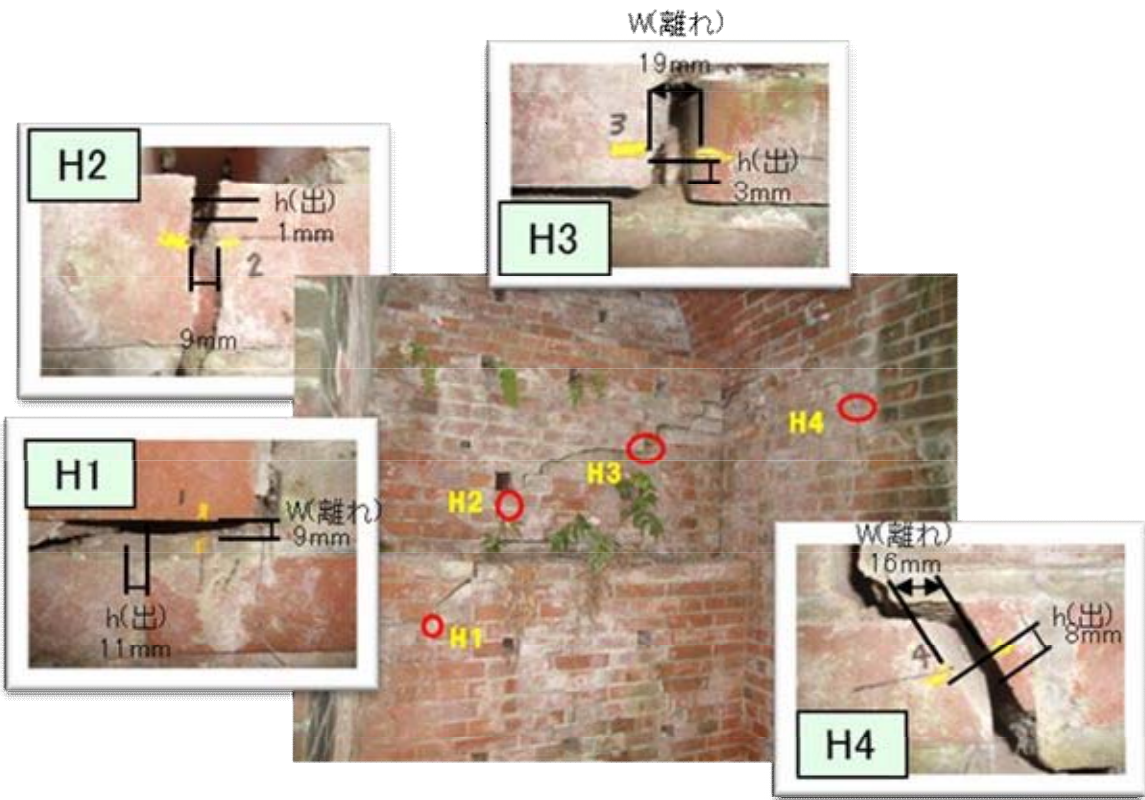
図-6 亀裂観測位置図

西側法面の水路亀裂部（B ブロック上流端部）について、ノギスや金尺による詳細変位計測を行った。各箇所とも過年度調査と同様に数 mm オーダーの変状を確認したが、ひび割れの程度に大きな進展は見受けられなかった。

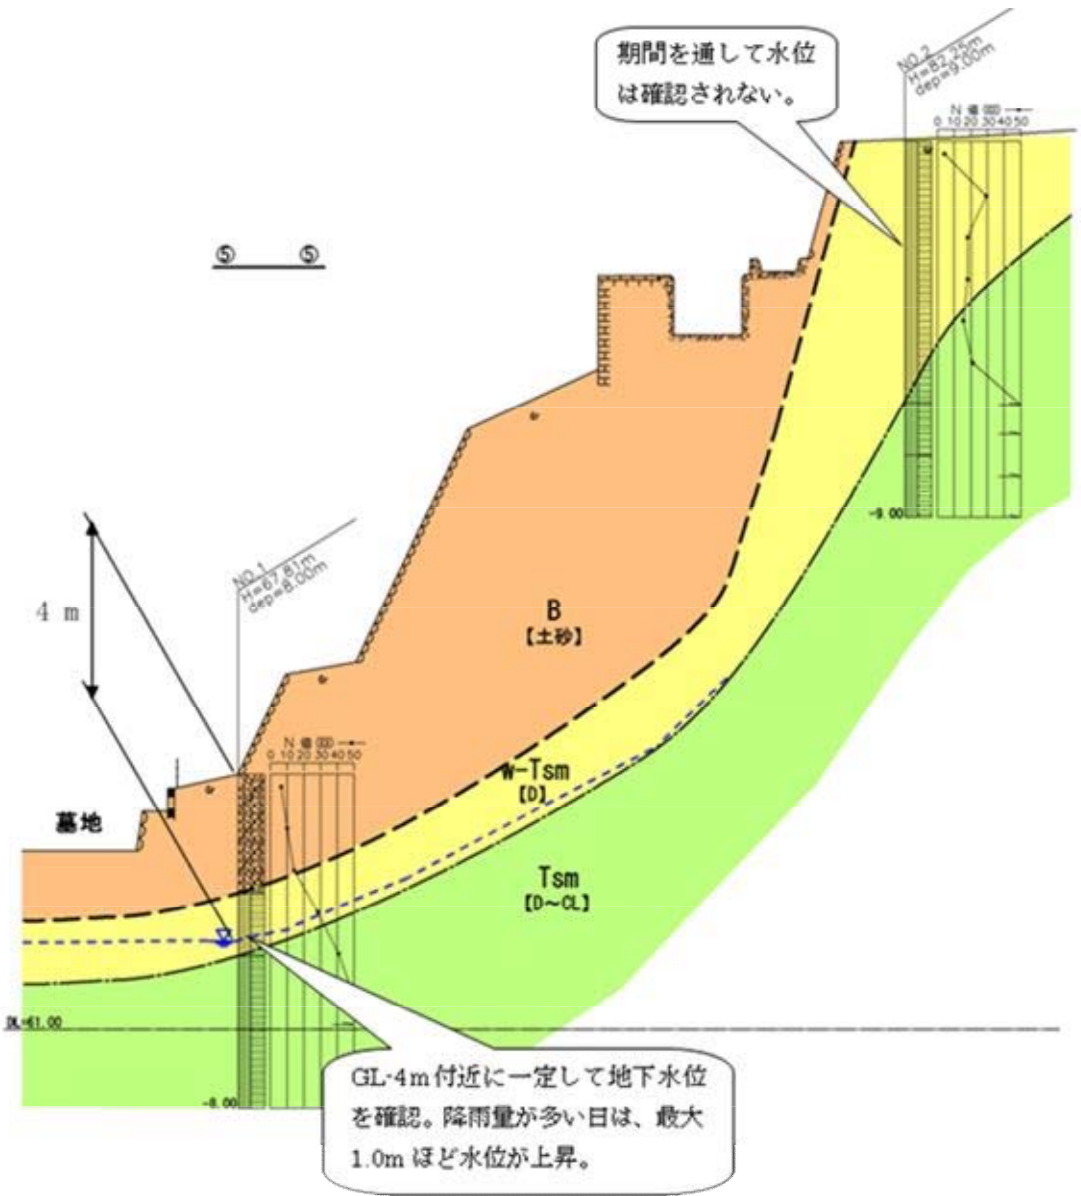
図-8 地下水位分布状況図

西側法面の水路を挟んだ山側と谷側において、地下水位を観測(自己水位計:0.5時間ピッチ)した。その結果、山側(N0.2 孔)は観測以来、地下水位を確認していないが、谷側は GL-4m付近に地下水位を常時確認しており、過年度調査と同様に次のような傾向が窺えた。

- 降雨 50mm/日程度 ⇒ 30 cmほど水位が上昇
- 降雨 100mm/日程度 ⇒ 50 cmほど水位が上昇
- 降雨 150mm/日程度 ⇒ 100 cmほど水位が上昇
- 雨が降り止むとともに常時水位へ戻る

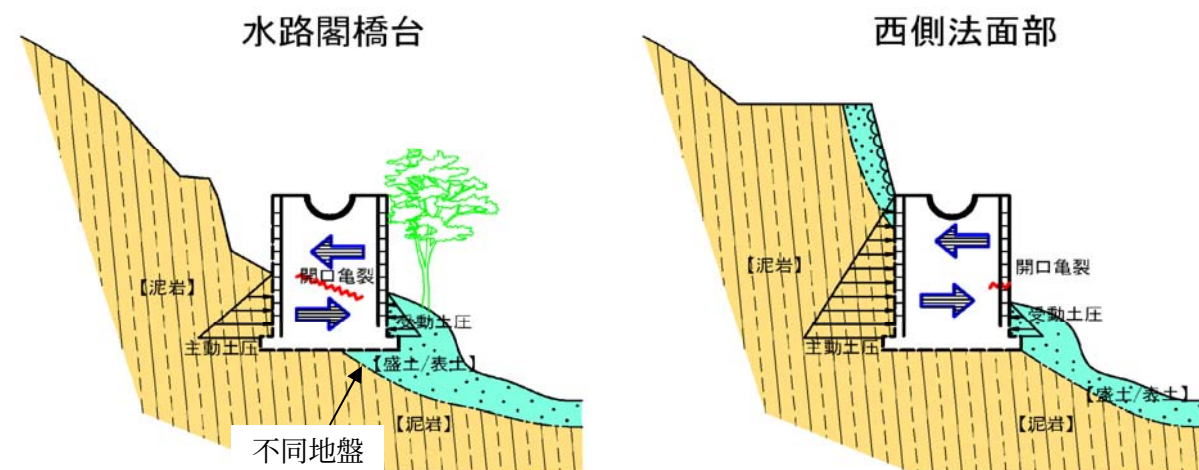
図-11 水路閣西側橋台部変位イメージ図

一方、動態観測（定点観測）結果より、亀裂を境に上部側と下部側で挙動や変位量が異なるが、各定点の移動範囲は概ね 5mm の範囲内に収まっており、4 年前の初期値と今回の最終観測値の差も概ね 5 mm 以内となっている。また、観測期間内に何度か記録的豪雨に遭遇したが、天候（雨量など）と変位量の相関性は窺えなかった。

これらに加え、過年度の構造解析等から地震（M7～8 クラス）でも倒壊の可能性が低いと考えられていることから、現時点で避難・警戒措置をとるほどの緊急性は低いと考える。なお、懸念される偏土圧や基礎部の不同地盤について対策を検討する必要もあるが、亀裂の発生に伴い応力が解放された結果、現状は安定していると考えられるため、対策工の実施については国の史跡に指定されていることから考えれば、慎重な判断が必要である。

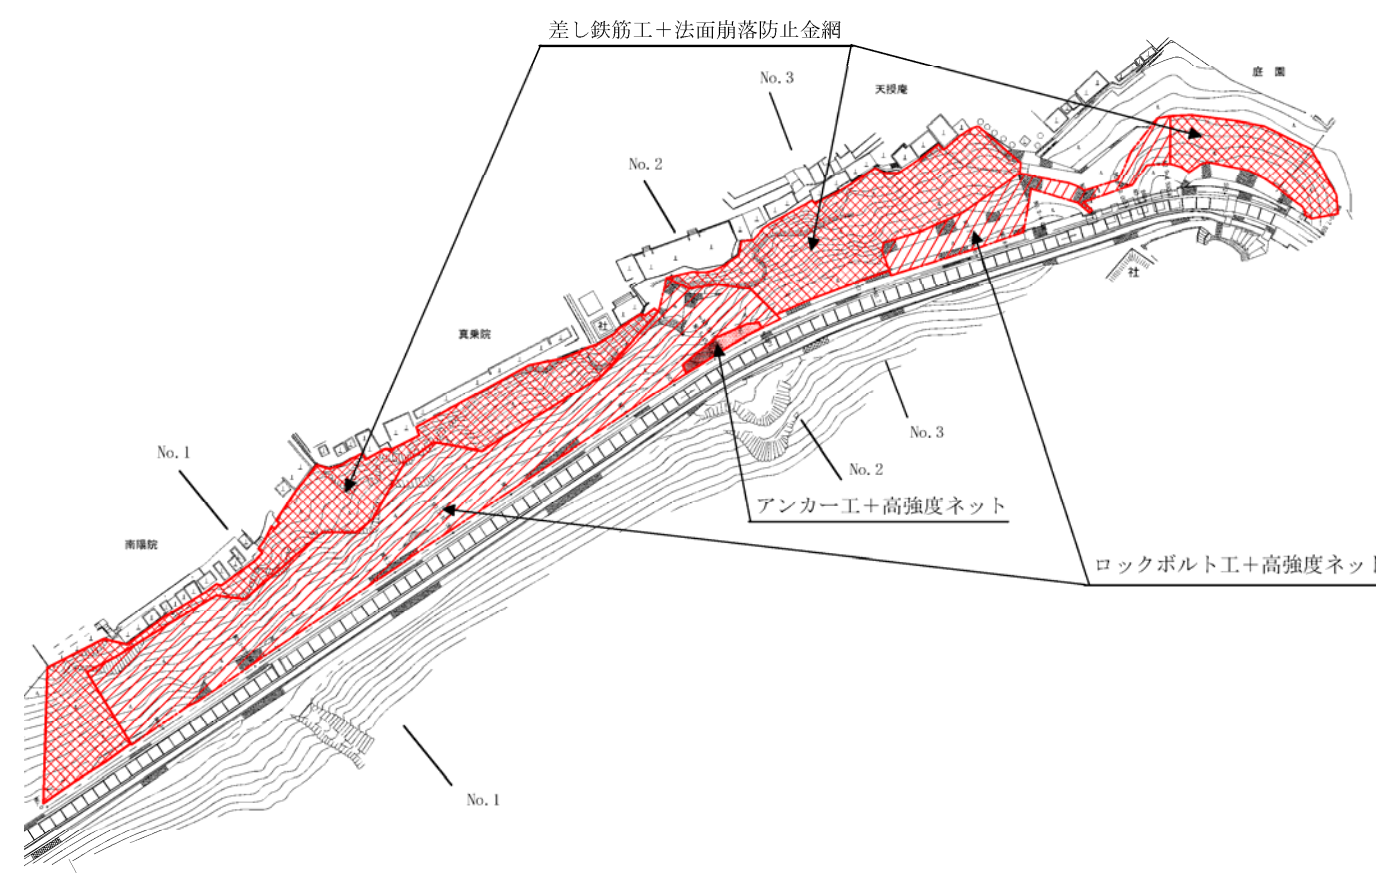
図-12 西側法面部対策概要図

西側法面部は疏水水路を挟んだ山側と谷側で地山の変位量が異なるが、各定点の移動範囲は概ね 15mm の範囲内に収まっており、4 年前の初期値と今回の最終観測値の差も概ね 5 mm 以内となっている。

一方、地下水位の観測結果は、谷側でのみ地下水位を GL-4m 付近で確認している。また、豪雨時には最大 1m ほどの水位上昇が確認されるものの、雨が降り止むとともに常時水位に戻り、地下水位と定点観測による変位量との間に明確な相関性も認められなかった。当該斜面は、これまで幾つかの記録的豪雨に遭遇したが、変位や挙動に大きな変化は見られなかったことから、直ちに避難・警戒措置をとるほどの緊急性は低いと考える。しかし、これまでの地質調査結果や試掘結果などから、地すべりの危険性が高い地形・地質構造（現況安全率 1.0）であることが判明しており、水路の変位と切り離して斜面对策工事を速やかに実施すべきと考える。
