水路閣管理計画

京都市上下水道局水道部

平成 24 年 3 月

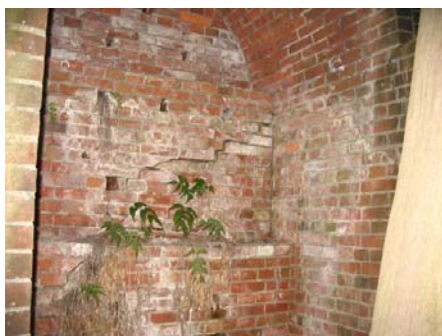
水路閣上流部ひび割れ

- (5) 史跡範囲からは外れるが、水路閣上流部ひび割れについては、西側橋脚部よりも進行しているように思われるので、対策を講じるべきである。

基本方針：補修あるいは補強実施

上流部法面の動態観測により状況を正確に把握し、必要な対策や範囲を検討して実施する。現状では足場が悪いため、まず作業用通路を整備する。

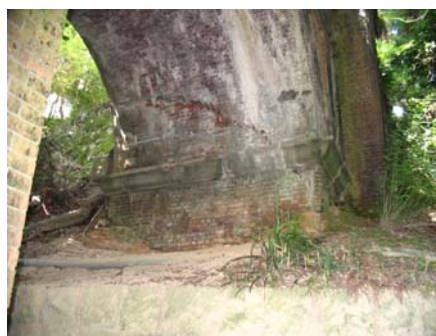
西側橋脚部ひび割れ

- ・ 水路閣躯体は全体として健全であり、支持地盤も良好である。
- ・ ひび割れの幅には気温による変化はあるが、調査期間中に目立った進行は見られなかったため、応力が一旦解放されて安定していると考えられる。
- ・ 今回想定した海洋性大規模地震及び内陸直下型地震において、倒壊の可能性は低いと考えられる。しかし、ひび割れの進行などの破損が生じる可能性はある。
- ・ 西側橋脚部ひび割れの原因として、何らかの外力が加わった可能性が考えられる。外力が生じる原因として地盤の変動が考えられるが、水路閣建設後に地面の整地が行われているため、地盤調査の結果からは正確な地盤変動は確認できなかった。
- ・ 現状では水路閣に圧力を加えるような樹木の根は確認されなかった。しかし、今後水路閣に損傷を与える可能性はあり、伐採等の樹木管理が必要である。

基本方針：補修実施

水がたまって凍結するとひび割れがひろがってしまう恐れがある。そのような事態を防ぐため、表面だけコーキング材でふさぐ方法がある。必要に応じ、24年度に実施する。
