水路閣管理計画

京都市上下水道局水道部

平成 27 年 3 月

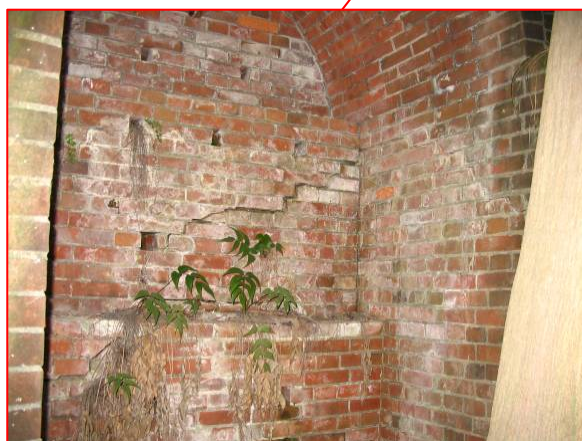
水路閣上流部ひび割れ

水路閣改修調査検討委員会の所見や提言を踏まえ、第1回水路閣管理計画に基づく各調査を実施した。水路閣に生じたひび割れの主な要因は、不同地盤による不等沈下である可能性が高いということがわかった。さらに、スレーキング特性(乾湿繰返しによる泥土化)の強い岩盤が偏土圧として作用していることも推測される。

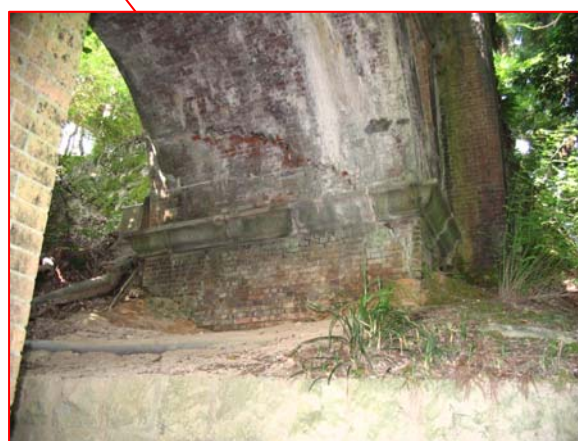
西側橋脚部ひび割れ

また、動態観測(定点観測)の結果では、15mmの範囲を移動し続け、動態観測の開始当初(平成24年4月)からの移動量は5mmであったことから、水路閣のひび割れは15mmの挙動まで許容できることがわかった。

平成24年度から平成26年度にかけて実施した第1回水路閣管理計画に基づく各調査の結果を鑑みると、現時点で倒壊の可能性は低く、避難・警戒措置の緊急性もないと考えられる。しかし、歴史的建造物である水路閣を今後も末永くその姿を保っていくためには、不同地盤による不等沈下や偏土圧について、対策を検討する必要がある。ただし、ひび割れの発生に伴い応力が解放された結果、現状は安定しているものと判断できるため、ひび割れの許容値を15mmとして監視を継続する。

なお、許容値を超えた場合は適切な支保工等の応急対策を施し、その後の対応については学識者等に意見を求める。
