水路閣管理計画

京都市上下水道局水道部

平成 28 年 3 月

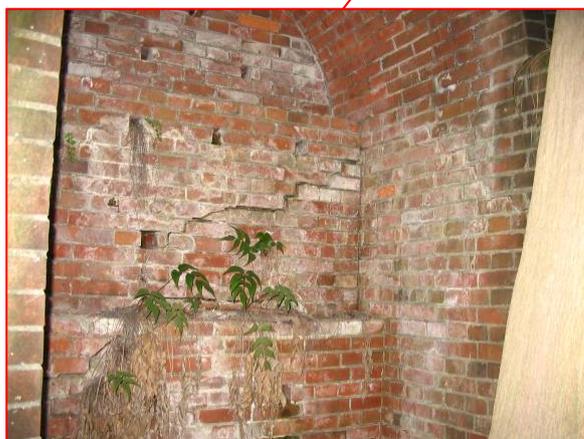
水路閣上流部ひび割れ

水路閣改修調査検討委員会の所見や提言を踏まえ、第1回水路閣管理計画に基づく各調査を実施した。水路閣に生じたひび割れの主な要因は、不同地盤による不等沈下である可能性が高いということがわかった。さらに、スレーキング特性(乾湿繰返しによる泥土化)の強い岩盤が偏土圧として作用していることも推測される。

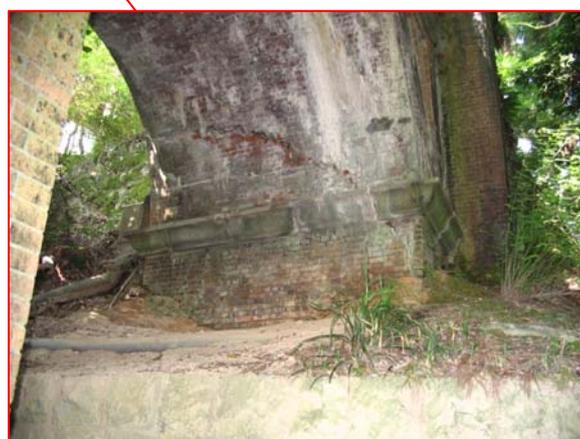
西側橋脚部ひび割れ

また、動態観測(定点観測)の結果では、15mmの範囲を移動し続け、動態観測の開始当初(平成24年4月)からの移動量は5mmであったことから、水路閣のひび割れは15mmの挙動まで許容できることがわかった。

第2回水路閣管理計画に基づき、水路閣の監視を平成27年度以降も継続していたが、平成27年度に発注された法面補強工事の規模が大規模であることから水路閣への影響が懸念され、法面補強工事完成後の平成29年度及び平成30年度は監視方法をクラックスケールによるひび割れ計測から、トータルステーションを用いた動態観測へ変更し監視を継続する。

なお、許容値を超えた場合は適切な支保工等の応急対策を施し、その後の対応については学識者等に意見を求める。

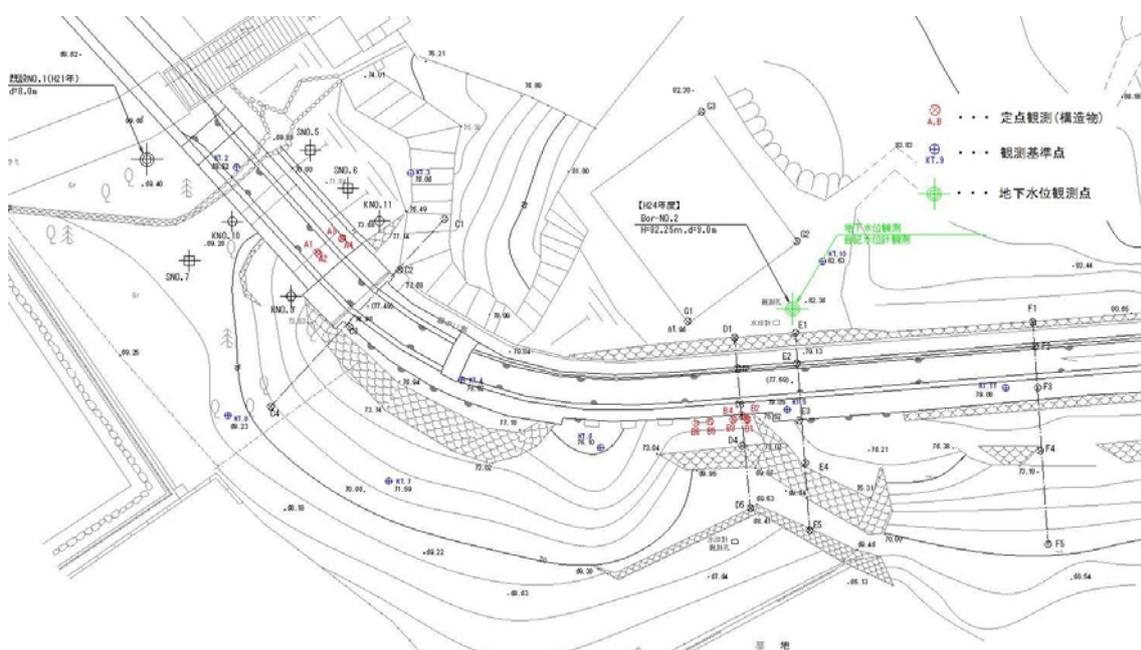
第 1 回水路閣管理計画に基づく各調査において設けた水位観測孔（2 箇所）の内、No.2 水位計により、3 ヶ月に 1 回の頻度で地下水位の観測を行う。

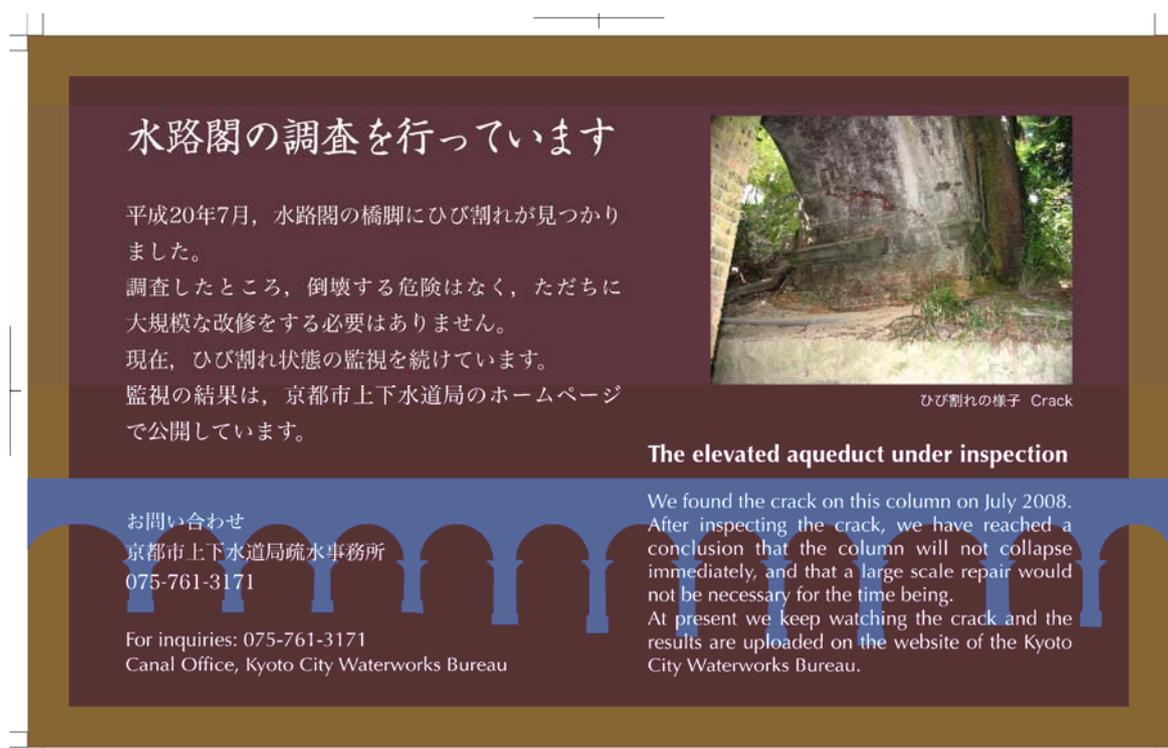
現在，ひび割れのある西側橋脚の周囲に設置している仮囲いに，水路閣の現状や取組状況について説明する看板を設置し，来訪者が理解できるようにしている。
