## 既存意匠の継承に関する検討項目

現況材料の利用、保全を基本とするが、材料の劣化、法規や性能への対応、材料再現製作の場合に関わる製作材料費・施工費及び現場工期を確認した上で、現実的な判断を行う。

下記の各項目解説冒頭の□内は「平成16年度京都会館の改修計画に係る基本調査業務報告書」内の劣化診断から抜粋、要約。今回ピックアップした9項目のうち「A=健全な状態」は1項目、「B=軽微な劣化が見られ、計画的な更新が必要」と「C=著しい劣化が見られ、緊急に対策が必要」の双方にまたがる判定は5項目、「D=著しい劣化が見られ、緊急に対策が必要が3項目。（※）は機能的、法的な面を考慮し、劣化度の判定を引き下げた項目を示す）

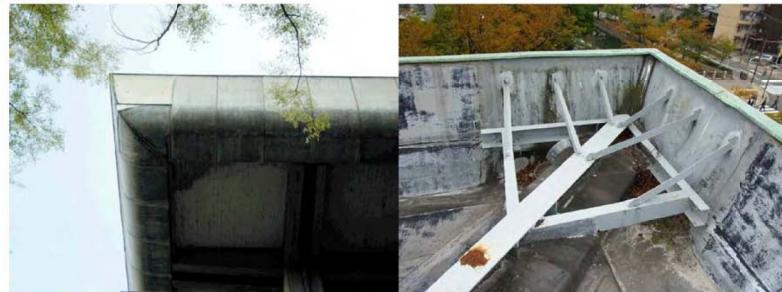
### 大庇

**劣化度B（出、入隅部C）** 出隅部はプレキャスコンクリート（以下PC）と現場打コンクリート（以下RC）の収縮度の違いによって破損したため、1969年頃に仮設的な方法で補強されている（現在、躯体収縮は少なくなったと考えられる）。PC自体の劣化度は比較的良好。保護塗装を検討したほうがよい。防水層劣化による漏水により、ジョイント部にエフロが発生しているが、防水修復によって防止可能。

新規第1ホール部分も、現況と同位置同形状の大庇を設置。既存部分はコア抜き検査により中性化の進捗状況の確認など、現況調査のうえ既存利用可能な判断を行う。構造体が保存上危険を生じない耐力を有しているかどうか確認中。復元保存、構造補強を含めて検討中。

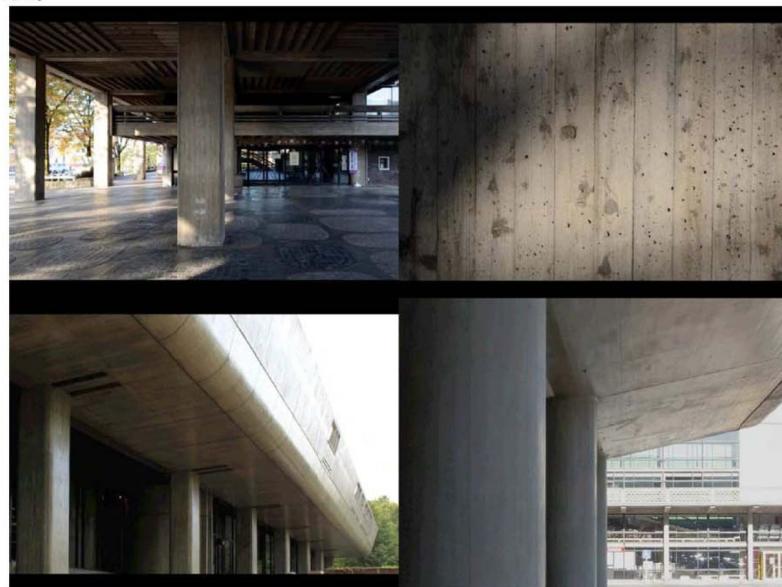
### RC柱、梁

**劣化度B（大屋根部C）** 柱梁に20万所以上の錆鉄筋の露出が見られるが、構造体に致命的な影響を与える程ではない。H15の耐震診断では中性化進度max5.6mmでかぶり厚内で良好な状態。

耐震基準を満たしておらず、耐震壁の平面的配置も問題があり、第2ホールホワイエに耐震プレース等を設置する必要がある。表面の劣化から放し面の修繕として、フッ素やアクリル等、樹脂塗装の検討が必要。風合いが大きく変化するため確認作業が重要となる。

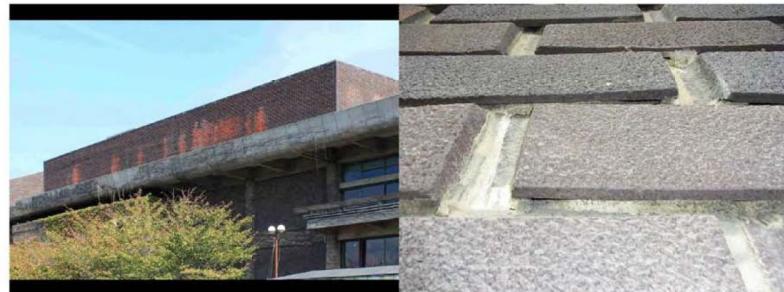
### 壁 ブリックタイル

**劣化度A** 経年劣化はほぼみられない。第2ホール上部の外壁に、塗装した跡がみられ、正常な部分との色違いを生じている。剥落等は見られない。赤い塗装跡は塗料であるため、剥離材などを使用した除去を検討する。

目地部分に空洞が見られる箇所もあり、第2ホール上部出隅ではタイルの浮きや膨れが見られる。ピンディング、樹脂注入工法等による落下防止対策が必要。赤い塗装跡は深く浸透している可能性があり再調査を行う。

現況材料は歪みが大きく、かつ表面を手仕事にて製造しているため、再現は困難。工法性能共に現代における最良の方法ではないため、新規壁でブリックタイルを用いる場合、タイルの割、大きさ、色味、風合いなど、焦点を絞った継承検討を行う。

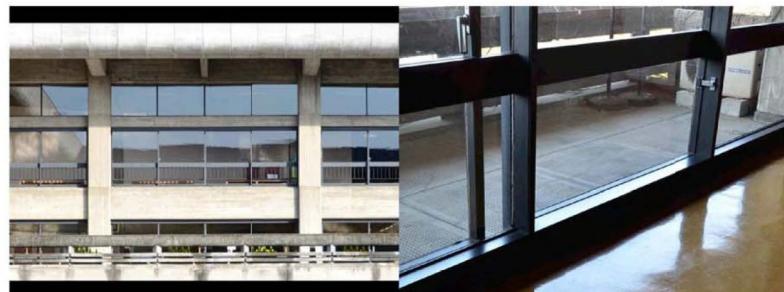
### スチールサッシ、カーテンウォール

**劣化度C** 部分的に錆があり、開閉動作が重い。クレセントは殆どが機能不全。基準法により排煙窓が必要な可能性あり。耐震改修により建物の剛性が増し、ガラス割れ問題が拡大する可能性あり。

ガラス割れ、脱落からの利用者安全の確保、断熱等の環境性能、安全に開閉出来る状態にする必要性、材料そのものの耐久性等、からサッシの交換が必要。アルミ等材料への変更も含め検討。

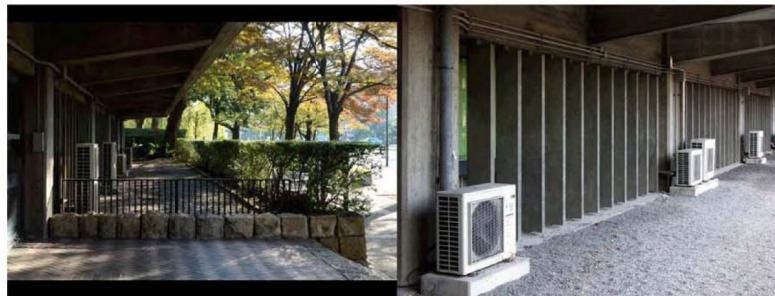
### コンクリートルーバー

劣化度調査なし

会議棟1階部分、現況事務所スペースから、にぎわい施設への用途変更となる箇所。二条通から中庭へ抜ける明るい表情の空間として、人が往来し、視線も抜けるよう計画しているため、撤去の方向で検討を行っている。

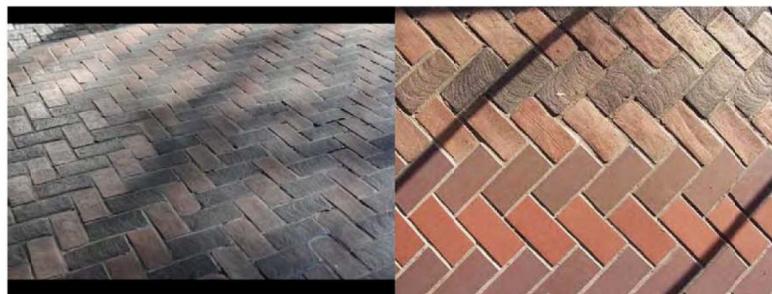
### 床 ブリックタイル

劣化度C※ 材の劣化や汚れは少ないが、凹凸が障害となっている。

一部タイルは交換補修済み。既存材を利用し、目地詰めによる平滑化検討を行う。底目地の凸凹を減らしバリアフリーデザインへ対応させる。

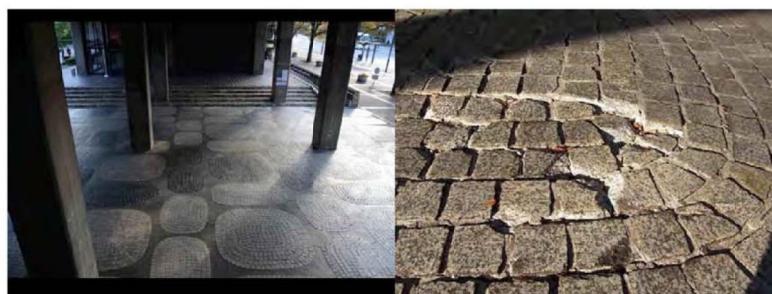
### 小判型御影石ピンコロ床

劣化度C※ 材の劣化や汚れは少ないが、凹凸が障害となっている。

破損・劣化が進行している。過去の中庭改修により異なる仕上げとなった中庭の「二条通から冷泉通への抜け」である床舗装部分は、竣工当初の意匠を回復させる検討をする。現況素材を利用し、凹凸の平滑化、バリアフリーデザインへ対応させる。

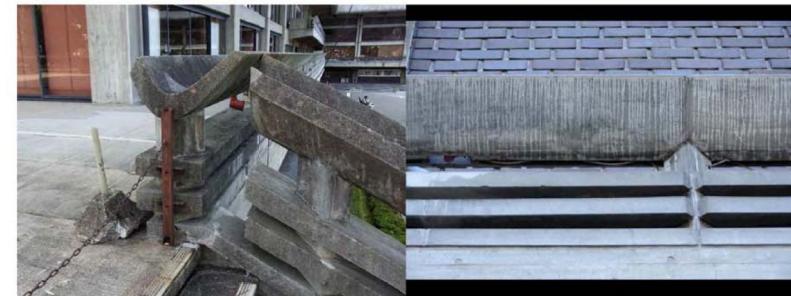
### PC手摺（欄干）

劣化度B～C 雨に打たれる部分の劣化が激しく、交換が必要。ヘーアクラック、ゆがみ一部欠損も見られる。手摺の欠落箇所があり、通行人にとって危険。

三日月型の形状を守る。手摺高さ1100mmに満たないため、安全面の対応を行う。劣化対策として雨水処理の検討が必要。

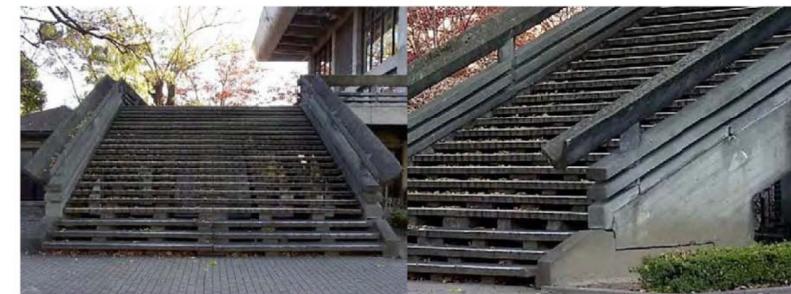
### PC階段

劣化度B～C コメント記載無し

クラック、経年によるゆがみが発生。会議棟テラスから中庭へ続く階段は、高さ3mを超えていたため踊場の設置が必要。階段そのものの交換、形状変更の必要がある。

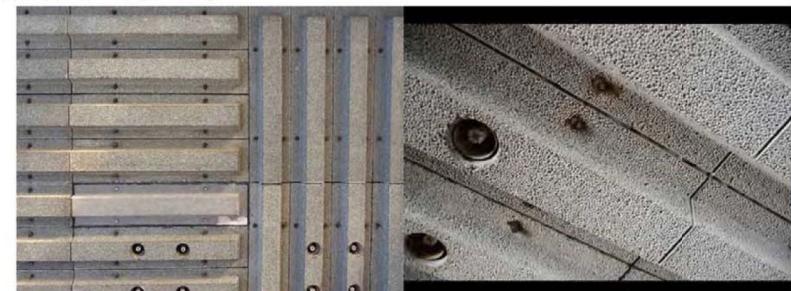
### パーライトコンクリートパネル

劣化度B（ボルト部分）パネル自体の大きな劣化は少なく、下地材も安定（経年劣化は否めない）。固定ボルト錆汚れがパネルまで付着。

一部材料の交換、シール打直しが確認される。固定ボルトの錆が進行、手の触れる部分はパーライトが剥離している。スプリングクラー等天井設備を追加する必要があり、開口処理が可能か確認をする。平行して復元保存のコストを確認し、共に現実性が無い場合は異素材への交換とする。
