歴史的景観の保全に関する検証事業  
京都市歴史的景観の保全に関する検討会  
第 6 回

参考資料 2 景観重要建造物等の指定候補の事例

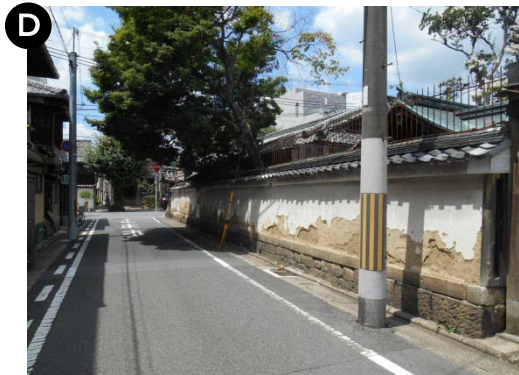
| <ul style="list-style-type: none"><li>・神輿庫（天明の大火の際に類焼を免れて現存する）や末社の損傷が目立つ（④，⑤）。土塀の内側からの応急処置も見られる（⑤）。</li><li>・倉庫（敷地北西）の一角は店舗に改装されて利用される（⑥）。</li></ul> | <ul style="list-style-type: none"><li>・寺町通に面してはある程度良好に保たれているが，河原町通への通りや敷地東側の通りでは，土塀の損傷等が見られる。</li><li>・土塀や本殿の修復に向け，本殿前に「社殿等修復事業御奉賛のお願い（1口千円）」の看板が設置されている。</li><li>・5月の還幸祭，8月の例祭などが盛大に行われる。</li></ul> |
