現地調査を踏まえた御意見に対する 事業者等の考え方

調査ルート図

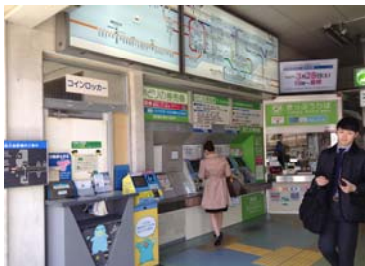
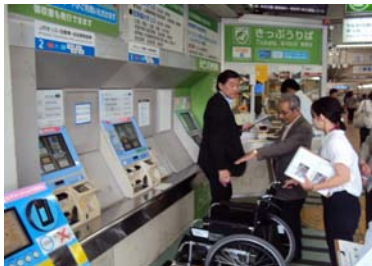
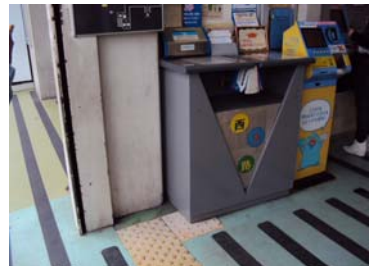
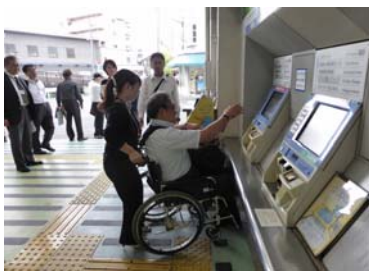
1 券売機

御意見	回答内容
1	足元の蹴込みが少なく、足が強直な人などにとって使いにくい。	今回のバリアフリー整備で、北側駅舎にて移動等円滑化基準に基づく整備を行う予定です。南側駅舎の改良については、京都市と協力して、引き続き検討していきます。
2	車いす利用者では手が届かない。	
3	車いす利用者の目線からでは液晶パネルが見えない。	
4	指定・定期申込台が高く、車いす利用者には使いづらい。	
5	精算機の位置が高く、車いす利用者には使いづらい。	
6	コインロッカーの案内位置にコインロッカーがない。	
7	多言語表記がない。	
8	音声案内がない。	
9	誘導ブロックの上に定期券購入等の記入台がある。	
10	券売機前・みどりの窓口付近の誘導ブロックがごちゃごちゃしている。	
11	点字案内表示板へのブロックが警告ブロックのみで誘導ブロックがない。	当社の基準に基づき整備しておりますが、いただいた御意見は今後の参考にさせていただきます。
12	点字案内表示板の点字がすり減っており、読みにくい。	今回のバリアフリー整備で、移動等円滑化基準に基づき、音声案内の整備を検討していきます。

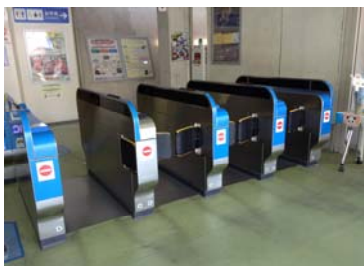
3 改札口

御意見	回答内容
1	案内所に「耳マーク」を設置してほしい。	当社の基準に基づき整備しておりますが、いただいた御意見は今後の参考にさせていただきます。
2	IC専用が多すぎるため、切符と併用できる改札機も増やしてほしい。	御利用状況から設置数を判断しておりますので、御理解をお願いします。
3	駅員が旅客対応していると、幅広改札口が通りにくいいため、幅広改札口を増やしてほしい。	今回のバリアフリー整備で、北側駅舎にて移動等円滑化基準に基づく整備を行う予定です。南側駅舎の改良については、京都市と協力して、引き続き検討していきます。
4	道路から改札口への段差をなくしてほしい。	京都市と協力して今後改善を検討していきます。

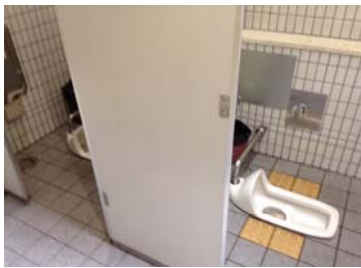
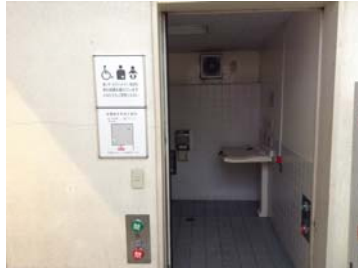
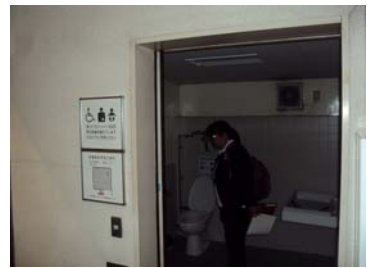
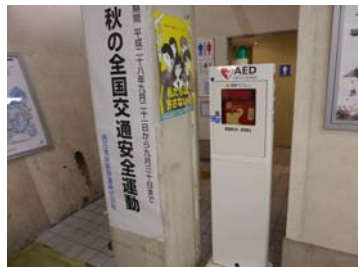
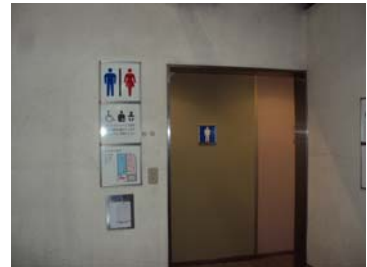
4 トイレ

御意見	回答内容
1	一般用トイレの2つのうち1つを洋式にしてほしい。	トイレの洋式化については、計画的に実施していきます。
2	多機能トイレを改修してほしい。	
3	オストメイトの設備が古い。	
4	改札外の点字案内板にはトイレが記載されているが、トイレまでの誘導ブロックがない。	
5	トイレ入口に音声案内がない。	
6	車いすが入りにくく、転回しづらい。	
7	多機能トイレの開閉ボタンが低い位置にあるため、視覚障害者には分かりにくい。	
8	照明を自動にしてほしい。	
9	子どもを立たせたままおむつ替えできるフットスタンドやおむつ入れを設置してほしい。	
10	女子トイレのベビーシートが古くてぐらぐらしている。	
11	女子トイレにベビーチェア（抱っこママ用）をつけてほしい。	
12	柱により通路がせまくなっていて入りにくい。	当社の基準に基づき整備しておりますが、いただいた御意見は今後の参考にさせていただきます。
13	臭いが気になる。	
14	温水洗浄便座がない。	
15	トイレの入口が暗い。	新幹線の柱であり、構造上撤去できないものです。御不便をお掛けしますが、御理解をお願い致します。
		トイレの改良については計画的に実施していきます。
		必要な照度は確保しておりますが、いただいた御意見は今後の参考にさせていただきます。

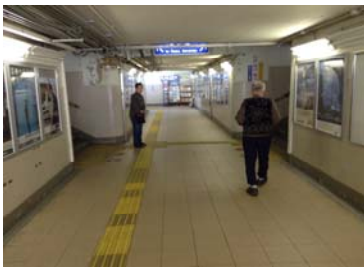
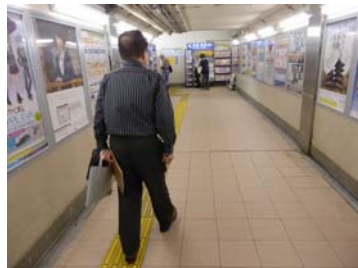
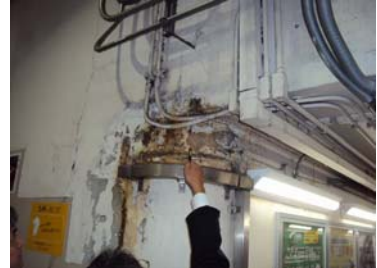
5 通路

御意見	回答内容
1	京都・草津方面への通路の幅が狭い。	構造上、幅員を広げることが困難であり、現時点で拡幅の予定はありませんが、今回の北側駅舎の整備により流動の分散が図れるものと考えております。
2	天井，壁の塗装を新しくしてほしい。	現在のところ補修予定はありませんが、定期的に検査を実施し、計画的な補修を行っていきます。
3	床が滑りやすい。	
4	ホームへの案内板が見えにくい。	当社の基準に基づき整備しておりますが、いただいた御意見は今後の参考にさせていただきます。

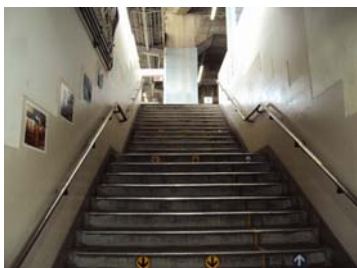
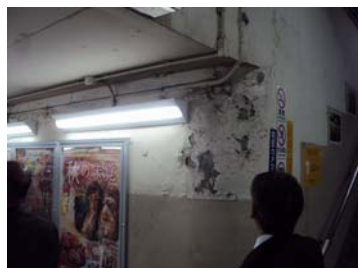
6 階段 (京都・草津方面ホーム側)

御意見	回答内容
1	エレベーターを設置してほしい。	南側駅舎、既設階段の改良について京都市と協力して引き続き検討していきます。

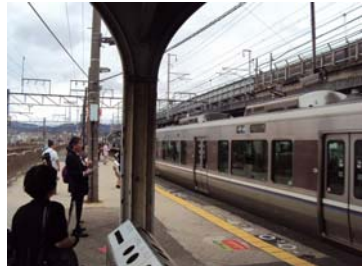
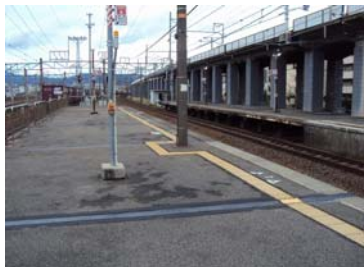
7 ホーム (京都・草津方面)

御意見	回答内容
1	ホームドアを設置してほしい。	ホームドアについては、設置基準に基づき、1日当たりの乗降人員が10万人以上の駅から優先的に整備しており、西大路駅については現時点で設置計画はございません。
2	階段の両脇通路が狭い（約1.5m）ため、乗車位置をずらせないか。	列車の停止位置をずらしても、階段両脇での乗降を無くすことはできないため、なるべくホーム幅員の広い箇所での乗車をお願いします。
3	エレベーターを設置してほしい。	南側駅舎、既設階段の改良について京都市と協力して引き続き検討していきます。
4	ホームの幅が狭い。特に視覚障害者の移動が危険である。	ホームの拡幅については現時点で計画はございませんが、今回の北側駅舎の整備により流動の分散が図れるものと考えております。
5	屋根が4～5両分しかないため、延伸してほしい。	今回のバリアフリー整備で屋根の延伸を検討していきます。
6	屋根のない部分にスピーカーがなく、音声案内等が聞こえない。	今回のバリアフリー整備で、移動等円滑化基準に基づく音響案内の整備を検討していきます。
7	ホーム上に誘導ブロックを設置してほしい。	今回のバリアフリー整備で、移動等円滑化基準に基づく整備を検討していきます。

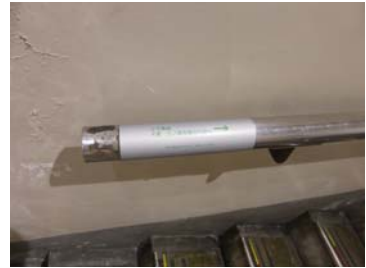
8 階段（大阪・三ノ宮方面）

御意見	回答内容
1	ホーム幅が狭い。	ホームの拡幅については現時点で計画はございませんが、今回の北側駅舎の整備により流動の分散が図れるものと考えております。
2	壁の塗装を新しくしてほしい。	現在のところ補修予定はありませんが、定期的に検査を実施し、計画的な補修を行っていきます。
3	大雨時、雨水があふれる。	
4	2段手すりがない。	今回のバリアフリー整備で、移動等円滑化基準に基づき、2段手すりの整備を検討していきます。
5	手すりの裏に点字がある。

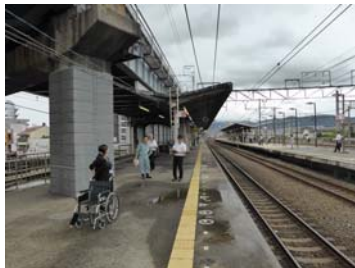
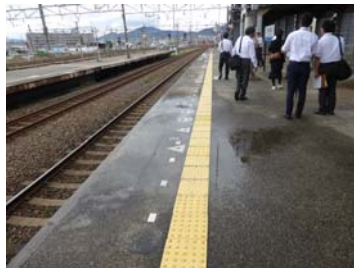
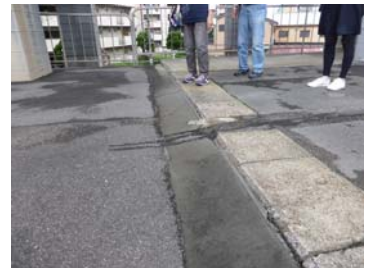
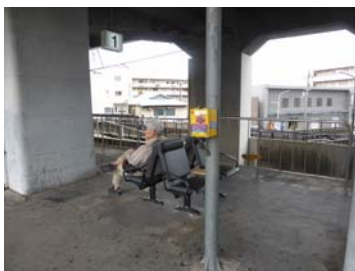
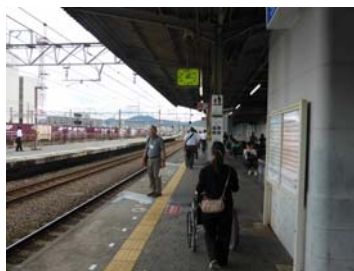
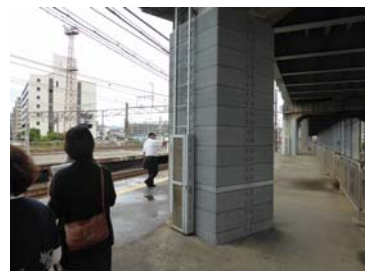
9 ホーム（大阪・三ノ宮方面）

御意見	回答内容
1	屋根を東側に延長してほしい。	今回のバリアフリー整備で屋根の延伸を検討していきます。
2	ホームに屋根がない。	
3	東側階段前の誘導ブロックの設置位置が間違っている。	今回のバリアフリー整備で改修を検討していきます。
4	内方線ブロックがない。	今回のバリアフリー整備で、内方線ブロックの整備を検討していきます。
5	優先座席付近にベンチを設置してほしい。	ホームベンチについては、お客様の流動並びにホーム幅員を考慮して配置しています。
6	ホームに段差がある。	今回のバリアフリー整備で、ホームの一部の段差解消・補修を検討していきます。
7	ホーム舗装が劣化しており全体的に凸凹している。	
8	水たまりが多い。	
9	新設するこ線橋に合わせて、車両の停止位置をもっと東側にしてほしい。	今回のバリアフリー整備で停止位置の変更を検討していきます。
10	バリアフリー経路にしては幅員が狭い。	ホームの拡幅については現時点で計画はございませんが、今回の北側駅舎の整備により流動の分散が図れるものと考えております。
11	ホーム階段付近上部で雨水がもれる。	現在のところ補修予定はありませんが、定期的に検査を実施し、計画的な補修を行っていきます。
12	柱が障害になっている。	新幹線の柱であり、構造上撤去できないものです。御不便をお掛けしますが、御理解をお願い致します。
13	階段位置を知らせる音声案内(チャイム)を設置してほしい。	今回のバリアフリー整備で、移動等円滑化基準に基づく音響案内の整備を検討していきます。

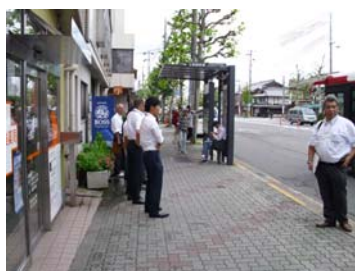
1 七条通

御意見	回答内容
1	街路樹により、歩道が盛り上がっている。	日常の維持管理業務の中で対応策を検討します。
2	植樹ますが根上がりしている。	
3	京都信用金庫前の舗装が凹んでいる。	道路特定事業計画においても対策を検討するとともに、現場調査を行い、必要な補修を順次進めてまいります。

御意見	回答内容
4	歩道に勾配がある。	道路特定事業計画の策定時に検討します。
5	歩道をセミフラットにするとともに、自転車通行環境整備事業との連携が必要である。	
6	乗り入れ部に勾配がある。	
7	細街路との交差点部において、歩道切り下げ部の段差が大きい。	
8	街路樹基礎部のブロックをコンパクトにしてほしい。	植樹柵については街路樹の育成に必要な大きさを確保したのとなっており、御理解をお願いいたします。
9	マンホールが障害となっている。	当該箇所においては横断歩道接続部に該当する為、「道路の移動等円滑化整備ガイドライン」に基づき、誘導ブロックの設置は必要と考えます。誘導ブロックの配置につきましては、道路特定事業計画の策定時に検討します。
10	誘導ブロックは不要ではないか。	
11	自転車交通量が多く、危ない。	自転車は「軽車両」に含まれるため原則として「車道通行」等の交通ルールを遵守する必要があるため、歩道上の自転車走行が認められる場合であっても「徐行」しなければなりません。歩行者の安全を確保するために、自転車のルール・マナーの周知徹底に今後も取り組んでいきます。
12	植樹ますに柵をしてほしい。	柵の設置は歩道通行上の障害物となり、歩行空間を狭くすることとなるため、好ましくないと考えております。
13	インターロッキングがガタついている。	再度調査を行ったところ大きながたつきは確認できませんでしたが、今後、道路特定事業計画において対策を検討するとともに、引き続き日常確認を行い、必要に応じて補修を進めてまいります。

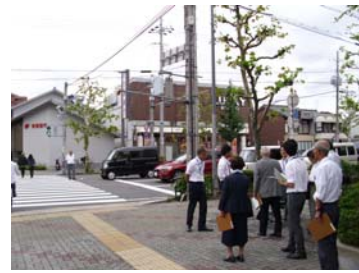
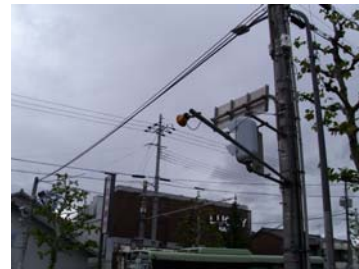
2 西大路七条交差点

御意見	回答内容
1	乗り入れ部の勾配が大きい。	道路特定事業計画の策定時に検討します。
2	西大路通がかまぼこ状に隆起しているので、排水性舗装によりフラット化してほしい。	交差点部の全面改修は、多額の予算が必要となり、厳しい財政状況のもと実施することは困難であります。
3	舗装工事した所のつぎ目が段差になっている。	舗装の継ぎ目の段差を完全に無くして施工することは大変困難です。今後、段差によって振動等が発生する状況となった場合、必要な補修を行ってまいります。
4	歩道に大きな水たまりができる。	道路特定事業計画においても対策を検討するとともに、現場調査を行い、必要な補修を順次進めてまいります。

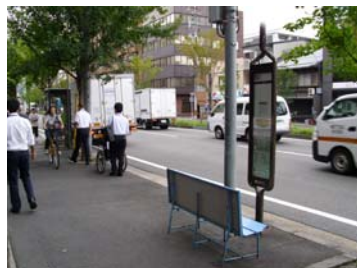
3 西大路通

御意見	回答内容
1	乗り入れ部の勾配が大きい。	道路特定事業計画の策定時に検討します。
2	交差点やバス停に誘導ブロックがない。	
3	歩道に凹凸があり、穴も開いている。	
4	街路樹基礎部のブロックをコンパクトにしてほしい。	植樹柵については街路樹の育成に必要な大きさを確保したのとなっておりますので、御理解をお願いいたします。
5	信号柱(電柱)が歩道の真ん中にあり、障害となっている。	信号柱から歩車道境界までの必要な幅員は確保されていますが、関西電力が電柱を移設する場合には、関係機関で協議のうえ設置位置を検討します。

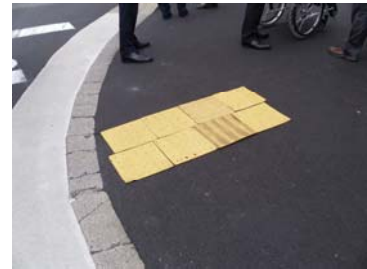
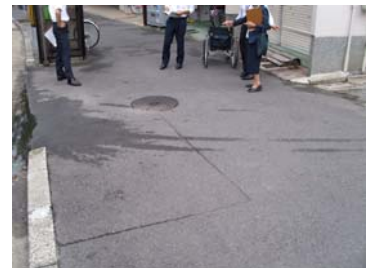
4 西大路八条交差点

御意見	回答内容
1	警告ブロックがT字になっておらず、接着されていない。	いただいた御意見に基づき現地の補修を行いました。
2	歩道切り下げ部の段差が大きい。	道路特定事業計画の策定時に検討します。

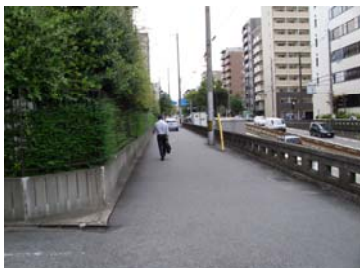
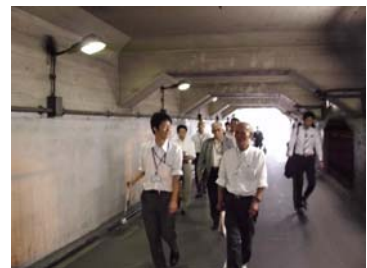
5 西大路通

御意見	回答内容
1	歩道と車道の区分を明確にしてほしい。	道路特定事業計画の策定時に検討します。
2	縦断勾配が大きい。	
3	アンダーパス部分で水漏れが生じている。	現在のところ補修予定はありませんが、水漏れの程度について定期的に検査を実施し、必要な対応を検討します。
4	横断歩道橋のスロープの勾配が大きく、車いすが使いづらい。	現況の横断歩道橋のスロープ勾配につきましては、基準以上の勾配となっていますので、今後、横断歩道橋の取扱いについて、関係機関で検討していきます。
5	アンダーパス自体が老朽化している。	現在のところ補修予定はありませんが、定期的に検査を実施し、計画的な補修を行っていきます。 大規模修繕の予定は今のところはありませんが、今後京都市と協力して、必要性を含めて検討していきます。
6	アンダーパス部分が暗い。	必要な照明は配置されていると判断しており、追加設置は考えておりません。

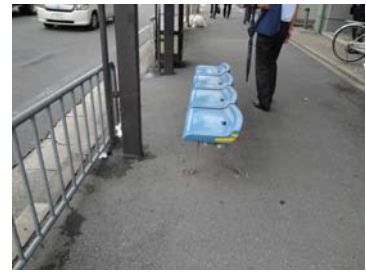
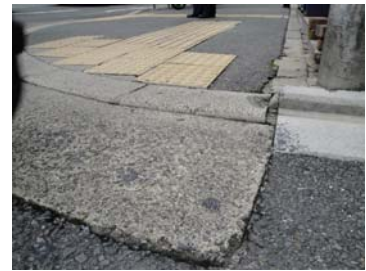
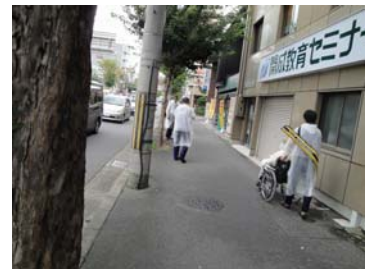
6 西大路通

御意見	回答内容
1	歩道切り下げ部の段差が大きい。	道路特定事業計画の策定時に検討します。
2	バス停に人がいると、自転車・歩行者が通りにくい。	
3	バス停に誘導ブロックがない。	
4	電柱が障害になっている。	
5	誘導ブロックを設置してほしい。	
6	スロープ横の歩道に大きな水たまりができる。	
7	横断歩道の段差が大きい。

御意見	回答内容
8	継ぎ足しで整備するのではなく、全体的に整備をしてほしい。	道路特定事業計画の策定時に検討します。
9	植栽の縁石がずれており、段差がある。	日常の維持管理業務の中で対応策を検討します。
10	車の出入のないところは切り下げ不要ではないか。	車両乗入部分が不要になったときは、乗入申請者の施工により元の形態に戻すこととなっています。
11	止水栓が歩道より少し浮いている。	現時点での補修は必要ないと判断しておりますが、経過を見て必要な補修を行います。
12	歩道にひびわれがある。	いただいた御意見に基づき現地の補修を行いました。
13	横断歩道の塗装がはがれている。	道路標示の補修を予定しています。
14	横断歩道橋のスロープの勾配が大きく、車いす利用者が一人で上り下りできない。	現況の横断歩道橋のスロープ勾配につきましては、基準以上の勾配となっていますので、今後、横断歩道橋の取扱いについて、関係機関で検討していきます。
15	横断歩道橋のスロープの勾配が大きい。	
16	手すりが低く危険。	転落防止柵の設置基準高さを満たしており、改良等は考えておりません。
17	雨水排水がない。	雨水排水施設は現地に設置されております。
18	アンダーパス付近の歩道が急に狭くなっている。	地形や沿道施設との接続上、抜本的な改善は困難な状況です。
19	西大路通の東側歩道は水たまりが多い。	道路特定事業計画においても対策を検討するとともに、現場調査を行い、必要な補修を順次進めてまいります。
20	横断歩道橋を撤去してほしい。	バリアフリーの観点から、利用者が少ないものについては原則撤去を進めることとしていますが、西大路駅前の横断歩道橋のように駅施設に直結しているものや、鉄道を跨ぐこ線橋など、機能上必要があるものや、通学路として極めて多くの児童に利用されているものについては存続することとし、適切に維持管理を行ってまいります。

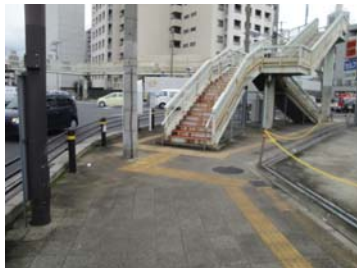
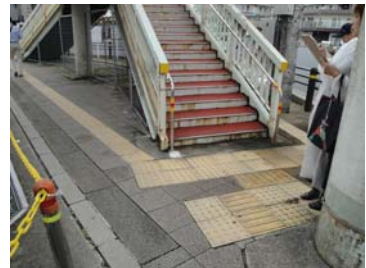
7 西大路九条交差点

御意見	回答内容
1	横断歩道橋の基礎により歩道の幅員が狭くなっている。	状況を確認し、「移動等円滑化整備ガイドライン」に基づき必要に応じて対策を検討していきます。
2	横断歩道がないため、車いす、自転車が渡れない。	交差点北側には横断歩道がないため、御面倒をおかけしますが、横断歩道のあるところをお回りくださいますよう、御理解、御協力のほどお願いします。
3	誘導ブロックが横断歩道橋手前で分かれており、わかりづらい。	状況を確認し、より分かりやすい誘導について検討していきます。
4	地上機器により歩道が狭くなっている。	地上器は無電柱化のため、現在の位置に必要な施設となります。 状況を確認し、「移動等円滑化整備ガイドライン」に基づき必要に応じて対策を検討していきます。

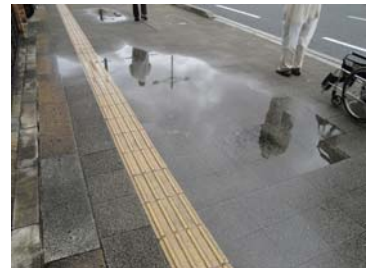
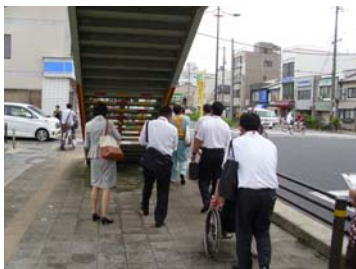
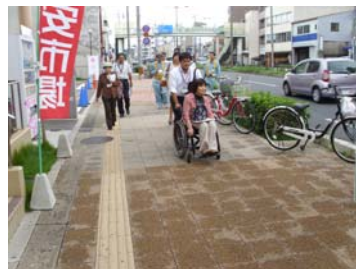
8 九条通

御意見	回答内容
1	植栽帯が、5cm 以上下がっており、車いすの脱輪の恐れがある。	植栽帯の土は、機能上、歩道の路面より少し下がった位置で仕上げています。また、経年によりその段差は変化することもあります。当該箇所については、必要に応じて注意喚起を促す表示等検討していきます。
2	歩道の中央に標識や電柱があり、障害になっている。	無電柱化事業区間につき電柱は撤去される予定です。 標識については、状況を確認し、「移動等円滑化整備ガイドライン」に基づき必要に応じて対策を検討していきます。
3	電気の化粧蓋がガタついている。	電線共同溝の電力柵蓋につきましては、道路利用者が安全に通行できるよう必要に応じて対処していきます。
4	電力会社の地上器により幅員が狭くなっている。	地上器は無電柱化のため、現在の位置に必要な施設となります。 状況を確認し、「移動等円滑化整備ガイドライン」に基づき必要に応じて対策を検討していきます。
5	誘導ブロック上にはみ出して車が駐車されている。	京都市と国で連携して、店舗等に駐車位置の指導をしていきます。
6	歩道の切り下げが不要な箇所が多数ある。	状況を確認し、「移動等円滑化整備ガイドライン」に基づき必要に応じて対策を検討していきます。
7	バス停西側の誘導ブロックのあるところに、大きな水たまりができる。	通行に支障のないよう必要に応じて対処していきます。
8	歩道橋の橋脚が歩道の真ん中にあり、車イスと自転車がすれ違えない。	フレスコ前の国道 171 号唐橋横断歩道橋が唐橋小学校の指定通学路になっていることや自転車の利用実態等ふまえ、今後、当該箇所の道路利用環境のあり方について関係機関等と調整していきたいと考えています。
9	フレスコへの乗入れ部のブロックががたついている。	状況を確認し、通行に支障がある箇所について対処していきます。
10	新鮮激安市場前に、買物客の路上駐輪が多い。駐輪場はあるが狭く、店外に歩道駐輪禁止の張り紙等の啓発物はない。	京都市と連携し、駐輪場に駐車をするように指導していきます。

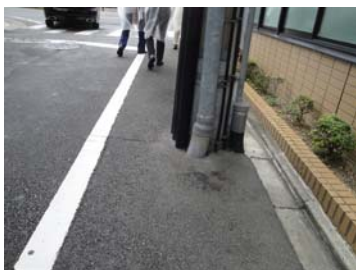
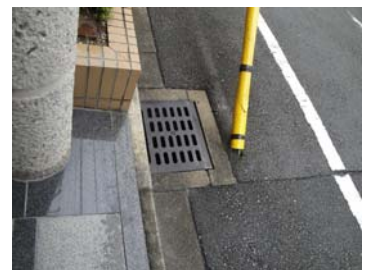
9 西寺経 12 号線

御意見	回答内容
1	路側線内の電柱により歩道幅員が狭くなっており、車いすが通れない。	道路特定事業計画の策定時に検討します。
2	L型側溝が段差となっている。	いただいた御意見に基づき現地の補修を行いました。
3	グレーチングの目が大きい。	道路特定事業計画の策定時に検討します。
4	交差点の見通しが悪い。	現地の状況から、交差点の改修は困難です。一旦停止規制があり、クロスマークやカーブミラーが設置されておりますので、一定の対策はなされていると判断しております。

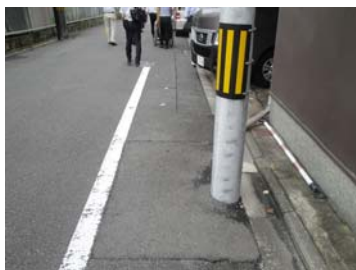
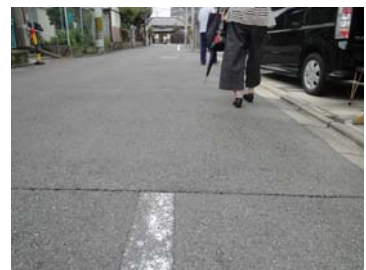
10 西寺緯 19 号線

御意見	回答内容
1	道路の横断勾配が大きい。	道路特定事業計画の策定時に検討します。
2	路側線内に電柱があり、障害となっている。	
3	児童館側に路側帯がない。	
4	路上駐車があり、道路にはみ出ている。	道路にはみ出ないように、啓発や指導取締りを実施します。
5	電柱に立て看板がある。	南警察署が設置しているものであり、不法占用物件ではありません。
6	路側線が一部消えている。	区画線の薄い箇所につきましては、今後順次引き直しを行っていきます。
7	路側線が薄くドライバーから見にくい。	
8	段差があり、車いすが通行しにくい。	舗装の継ぎ目の段差を完全に無くして施工することは大変困難です。今後、段差によって振動等が発生する状況となった場合、必要な補修を行ってまいります。

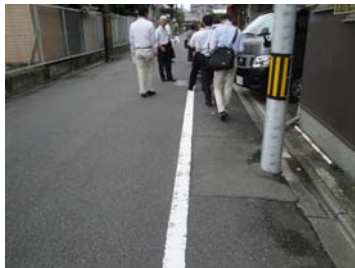
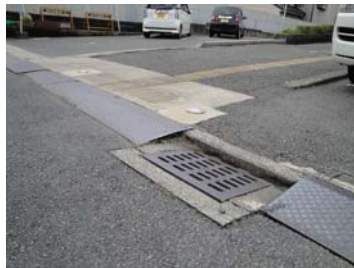
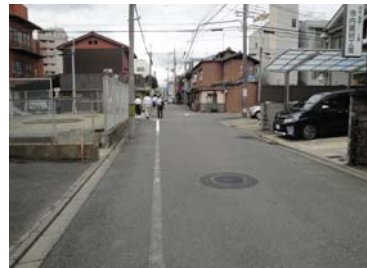
11 御前通

御意見	回答内容
1	道路の両側に電柱があり、幅員が狭い。	道路特定事業計画の策定時に検討します。
2	路側帯内に電柱がある。	
3	グレーチングの目が粗い。	
4	縁石の終点の処理が雑である。	
5	横断歩道の段差が大きい。	
6	歩道内にある電柱が障害になっている。	
7	セミフラット化し、全体の高さを整理した方がいい。	
8	マンホール、排水溝の穴が大きい。	
9	路側線がうすく、車から確認しにくい。	区画線の薄い箇所につきましては、今後順次引き直しを行っていきます。
10	鉄板が道路に出ており、歩行者にとって障害となっている。	不法占用であるため、自主撤去するよう行政指導します。
11	舗装が劣化しており、車いすで通行すると振動が大きい。	アスファルト舗装の全面改修は、多額の予算が必要となり、厳しい財政状況のもと実施することは困難ですが、部分的な補修を実施していきます。

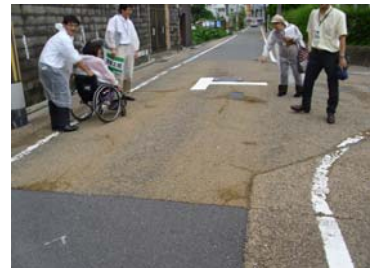
12 西寺緯 9 号線

御意見	回答内容
1	道路の舗装がボロボロであり、凹みもある。	アスファルト舗装の全面改修は、多額の予算が必要となり、厳しい財政状況のもと実施することは困難ですが、必要に応じて、部分的な補修で対応していきます。
2	電柱・単管バリケードが障害になっている。	単管バリケードは、出入りの支障となる路上駐車を防止するため設置されたものと思われます。不法占用物件であるため撤去するよう指導しますが、代替案については検討が必要と考えております。 電柱については道路特定事業計画の策定時に検討します
3	横断勾配が大きい。	道路特定事業計画の策定時に検討します。

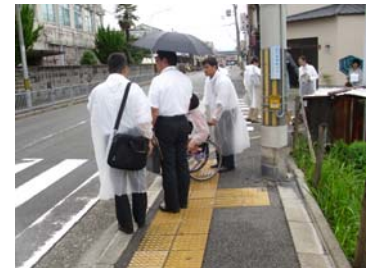
13 西寺緯 10 号線

御意見	回答内容
1	路面がかまぼこ状になっている。	道路特定事業計画の策定時に検討します。
2	路側線内の電柱が障害になっている。	
3	路側帯の幅が狭い。	
4	横断歩道の段差が大きい。	
5	西寺緯 10 号線と御前通の交差点部の勾配が大きい。	
6	点字ブロックが横断歩道の幅で設置されており、車イスが通りにくい。	「道路の移動等円滑化整備ガイドライン」に基づき、横断歩道と同じ幅で敷設しております。

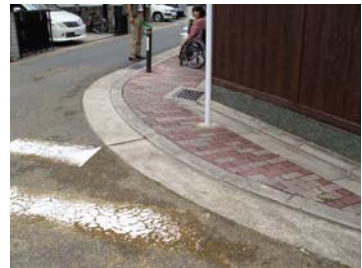
14 西寺経 10 号線

御意見	回答内容
1	駐車している車が歩道にはみ出している。	道路にはみ出さないよう注意します。
2	路面が粗く、車イスへの影響は少ないが、ベビーカーへの影響は大きい。	アスファルト舗装の全面改修は、多額の予算が必要となり、厳しい財政状況のもと実施することは困難ですが、必要に応じて、部分的な補修で対応していきます。
3	停止線や横断歩道が消えている。	道路標示の補修を予定する。
4	道路に穴がある。	現地調査を行い、必要な補修を行います
5	北端交差点東南角の歩車道境界ブロックとインターロッキングブロックに段差がある。	道路特定事業計画の策定時に検討します。
