現地調査を踏まえた御意見に対する 事業者等の考え方

調査ルート図	1
鳥羽街道駅	2
道路	20

鳥羽街道駅

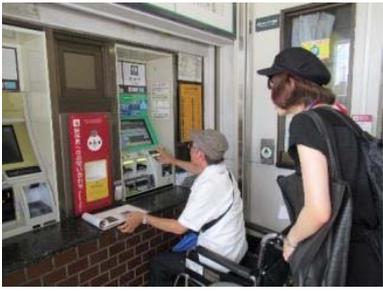
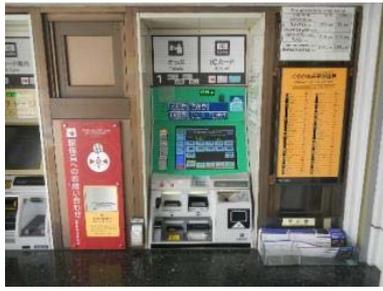
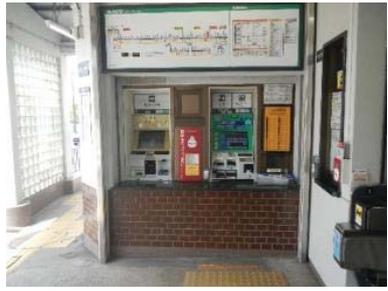
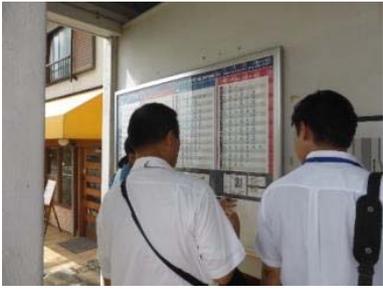
1 券売機

御意見	回答内容
1	足元に蹴込みがない。	今回の事業に合わせて蹴りこみを設置します。
2	券売機の位置が高く、手が届かない。	
3	文字が小さい。	いただいた御意見を基に、今後、改善を検討します。
4	時刻表の位置が高くて見えにくい。	
5	券売機の前に立つと料金表が見えない。	
6	小銭をまとめて入れられるとよい。	
7	券売機のボタンが見えにくい。	全線的に同じ仕様としていますが、いただいた御意見については今後の参考にさせていただきます。
8	券売機の数が少ない。	敷地の制約上、既存の改札口への券売機の増設は困難ですが、今回の事業において新設する改札口にも券売機を設置します。
9	幅が狭いので、ベビーカーを押しながら購入しづらい。	敷地の制約上、券売機スペースの拡幅は困難です。
10	非常ボタンの場所がわかりにくい。	機器の統一的な仕様となっているものですが、いただいた御意見については今後の参考にさせていただきます。
11	非常灯があったほうがよい。	現時点で設置の予定はありません。
12	手すりがない。	全線的に設置していませんが、いただいた御意見については今後の参考にさせていただきます。

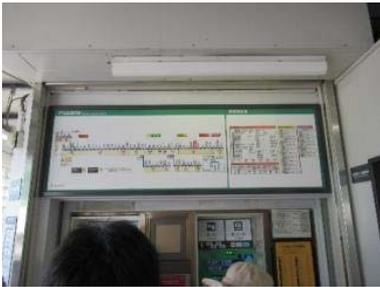
2 路線案内図・料金表

御意見	回答内容
1	車いすから見えにくい(角度, 距離)。	いただいた御意見を基に今後, 改善を検討します。
2	文字が小さい。	
3	時刻だけでなく, 運行状況などのテロップが流れるようにして, 災害時の情報等にも対応してほしい。	改札口のディスプレイにて表示しています。
4	連絡運賃表の多言語表記がない。	設置スペースの関係上, 設備の全てを多言語表示することは困難です。
5	細かい案内板の多言語表記がない。

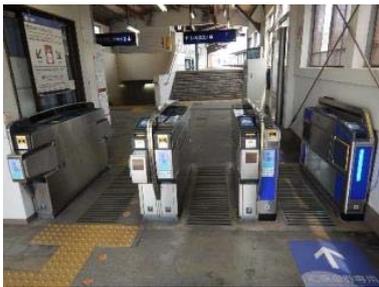
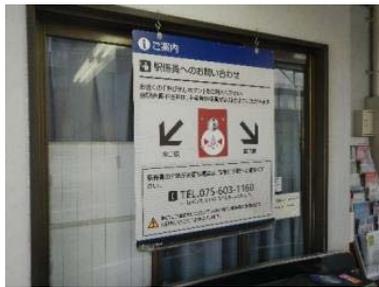
3 改札口

1	幅広改札口が一つしかない。	今回の事業により, 淀屋橋方面ホームにも幅広改札口が設置されることから混雑は緩和されるものと考えます。
2	点字ブロックを幅広改札口ではないところへ誘導してほしい(車いす, ベビーカーなどが通りづらい)。	いただいた御意見を基に今後, 改善を検討します。
3	入口前後に案内誘導が不足している。	
4	手すりがない。	
5	どちら行きのホームか音声案内が必要である。	
6	スペースが狭く, 通勤時間に混み合いそう。	
7	多言語化できていない。	設置スペースの関係上, 全ての設備を多言語表示することは困難です。
8	新たな改札口ができた場合, どちらにも駅員は配置されるのか。	駅員の配置については, 今後, 検討していきます。

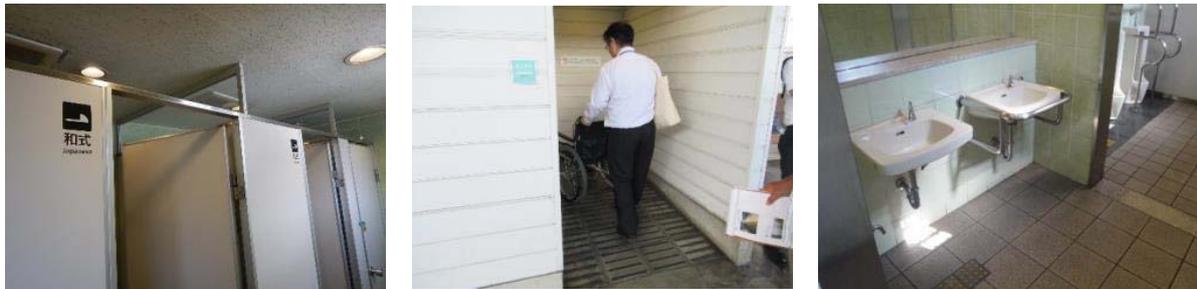
4 トイレ

御意見	回答内容
1	淀屋橋方面ホームにトイレがない。	敷地がないため、トイレの設置は困難です。
2	淀屋橋方面ホームの人がトイレを使いやすいように配慮してほしい。	淀屋橋方面ホームにはトイレの設置が困難であるため、御利用の方は、御不便をおかけしますが、出町柳方面ホームのトイレを御利用ください。車いす等を御利用の場合には、お手数ですが、駅員にお声掛けください。
3	男子トイレの手すりは、点字ブロックがあるため手前のほうがいいのではないか。	いただいた御意見を基に今後、改善を検討します。
4	女性トイレが和式3つでは少ない。	便器の数等については、駅の御利用状況を踏まえて判断しています。敷地の制約等がありますが、いただいた御意見については今後の参考にさせていただきます。

御意見	回答内容
5	洋式トイレがない。新しくなるまでないままか。	御不便をおかけしますが、整備が完了するまでは既存のトイレを御利用ください。
6	男女共用のトイレも必要ではないか。	新設される多機能トイレは男女共用となる予定です。
7	多機能トイレについて、できるだけ機能を分散できるとよい。	一般トイレ内にもオストメイト機能（パウチタイプ）の設置を検討します。
8	障害者用だけでも 2 箇所にしてほしい。	敷地の制約上、複数の車いす対応トイレを設置することは困難です。
9	多機能トイレがない。	今回の事業において整備します。
10	入口にピクトグラムがあるとよい。	
11	入口に施設案内の点字があるとよい。	
12	入口、通路を広くしてほしい。	幅員として 1m 以上を確保します。
13	入口が直角に曲がっており、使いづらい。	外部からの視覚を遮断するために必要となるものですが、新設するトイレについては利用しやすい設備となるよう、詳細を検討します。
14	狭い。	敷地の制約上、トイレの拡幅は困難ですが、利用しやすい設備となるよう、配置等を検討します。
15	中途半端なものは結局使いづらいため、新しく作るトイレは十分な広さにしてほしい。	
16	ベビーカーが入れないので、スペースを広げてほしい。	今回の事業において多機能トイレを整備しますので、こちらを御利用ください。
17	車いすを置くスペースがない。	
18	男女ともにオムツ替えのスペースを作してほしい。	新設される多機能トイレには多機能ベッドを設置しますので、こちらを御利用ください。
19	子どもを座らせるスペースがない。	男性用、女性用の各トイレにベビーキープを設置する予定です。
20	自動洗浄化してほしい。	多機能トイレの大便器は自動洗浄化する予定です。
21	センサー式の自動水栓にしてほしい。	センサー式の水栓を設置予定です。
22	全体的に暗い。	いただいた御意見を基に、十分な照度を確保します。
23	休憩スペースが欲しい（ミストも）。	ホームにベンチを設置していますので、こちらを御利用ください。

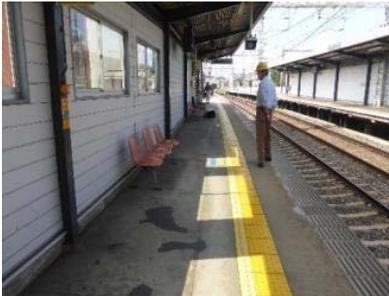
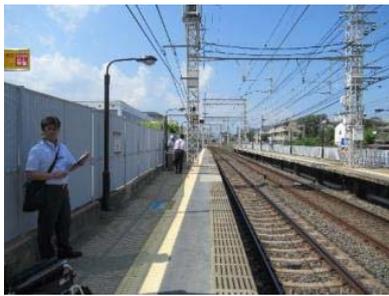
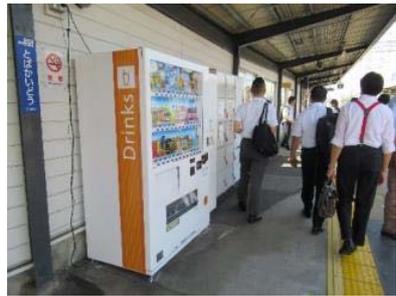
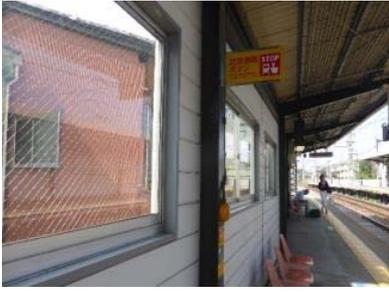
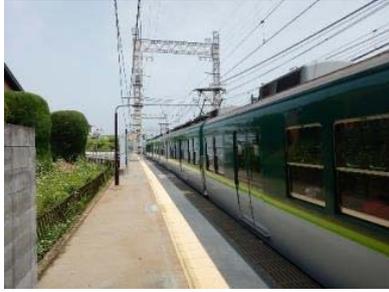
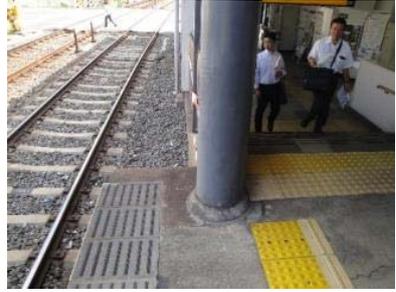
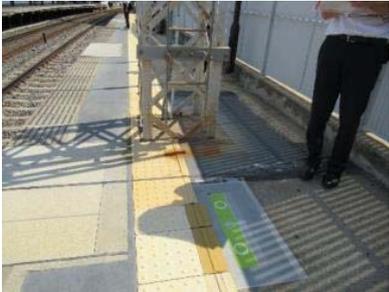
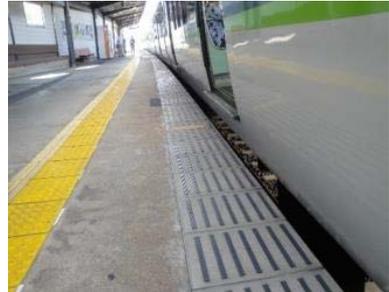
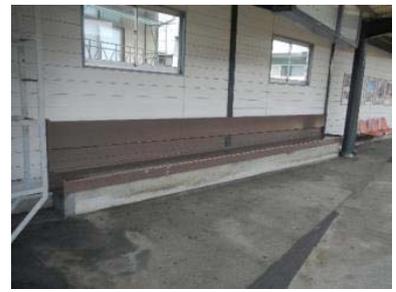
5 ホーム（三条・出町柳方面）

御意見	回答内容
1	ホームの幅が狭いため、車いすが行き 差える程度の幅を確保してほしい。	敷地の制約上、ホームの拡幅は困難で す。
2	北に行くほどホームが狭くなってい る。	
3	新たに整備するスロープは車いすや ベビーカーが行き差えるように幅の 広いものにしてほしい。	スロープの幅として 1.5m 以上を検 討しています。
4	ホーム端部に滑り止めタイルがない。	補修の際に、ホーム端部のブロックを 滑りにくい材質のものに替えており、 新しいブロックには、滑り止めのゴム を設置していませんが、ゴムが設置さ れている箇所を含め、ホーム全幅で、 滑りにくくする配慮をしています。
5	架線の支柱が通行の支障となってい る。	ホームの構造上、改善は困難です。
6	ホームに鉄柱があり、狭くて危ない。	
7	ホーム北側にフェンスの基礎が飛び 出しているところがある。	
8	ホームの横断勾配が大きい。	
9	ホームと車両の間に段差がある。	
10	ホームが曲がっており、ホームと車両 の隙間が大きい。	
11	でこぼこがある。	定期的な点検・補修を行っていきま す。
12	路面にひび割れがある。	
13	トイレ前に勾配があり、使いにくい。	今回の事業においてトイレを移設す る際に勾配を解消します。
14	植栽帯のところの柵が低い。	転落の恐れがある箇所については、全 線的に同じ高さで柵を設置すること としており、現時点で嵩上げの予定は ありません。
15	ホームの南端に転落防止柵がない。	建築限界の関係上、転落防止柵の設置 は困難ですが、駅員による声掛けな どによる安全性の向上に努めてまいり ます。
16	屋根が短い。	現時点で延伸の予定はありません。

御意見	回答内容
17	車いす用のエレベーターゲートがない。	今回の事業において新設されるスロープを御利用ください。
18	乗り口の点字，貼り付け式でいいか。	貼り付け式で整備しています。
19	ホーム上の点字ブロック上に鉄柱がある	バリアフリーガイドラインに準拠しています。
20	警告ブロックが切れているところがある。	
21	非常通報装置(ボタン)の位置が高い。	日本民営鉄道協会の通達に準拠して設置しています。
22	非常ボタンは目の不自由な方でもわかるようにしてほしい。	係員呼び出し用のインターホンの箇所を知らせる音響装置の設置を検討します。
23	災害時対応の電光掲示板を付けてほしい。また，大きくしてテロップを流してほしい。	改札口のディスプレイで案内しています。
24	電車が遅れるなどの案内が聞こえるか不安であるため，文字でも案内してほしい。	
25	駅のディスプレイで遅延状況等も案内できるようにしてほしい(音声，文字，多言語表示)。	駅のディスプレイにより，多言語による文字情報を案内しています。音声については駅のアナウンス等により案内します。
26	聴覚障害のある人は特急の通過等の音が聞こえないので視覚化して分かりやすくしてほしい。	ホームに表示装置を設置しています。(列車接近の際はライトが点滅します)
27	幅員が狭い箇所にコインロッカー，自動販売機があり，さらに狭くなっている。	敷地の制約上，ホームの拡幅は困難ですが，当該の設備の配置については今後，検討します。
28	内方線ブロックと自動販売機の間には，車いすが通れる幅がない。	
29	自動販売機などの支障物は壁の中へ収めてほしい。	構造上，抜本的な改善は困難ですが，設備の配置は検討します。
30	自動販売機やコインロッカーが通行の支障となっているため，ベンチと場所を入れ替えるべきである。	
31	コインロッカーは4箇国語表記だが，日英表記だけのものがある。	今後の設備の更新計画に沿って検討します。
32	コインロッカーは必要ないのではないか。	一定数の御利用があるため，現時点では必要と考えています。

御意見	回答内容
33	自動販売機の設置位置を検討してほしい。	いただいた意見を基に、今後、検討します。
34	行先案内が不足している。	
35	沿線案内の看板の高さが低い。	
36	椅子の向きを直角にしたほうがいいのではないか。	これまで以上にホームの幅員を狭めることになるため、椅子の向きを変更することは困難です。
37	椅子が固いため、材質を工夫してほしい。	耐久性等を考慮して現在の材質としています。

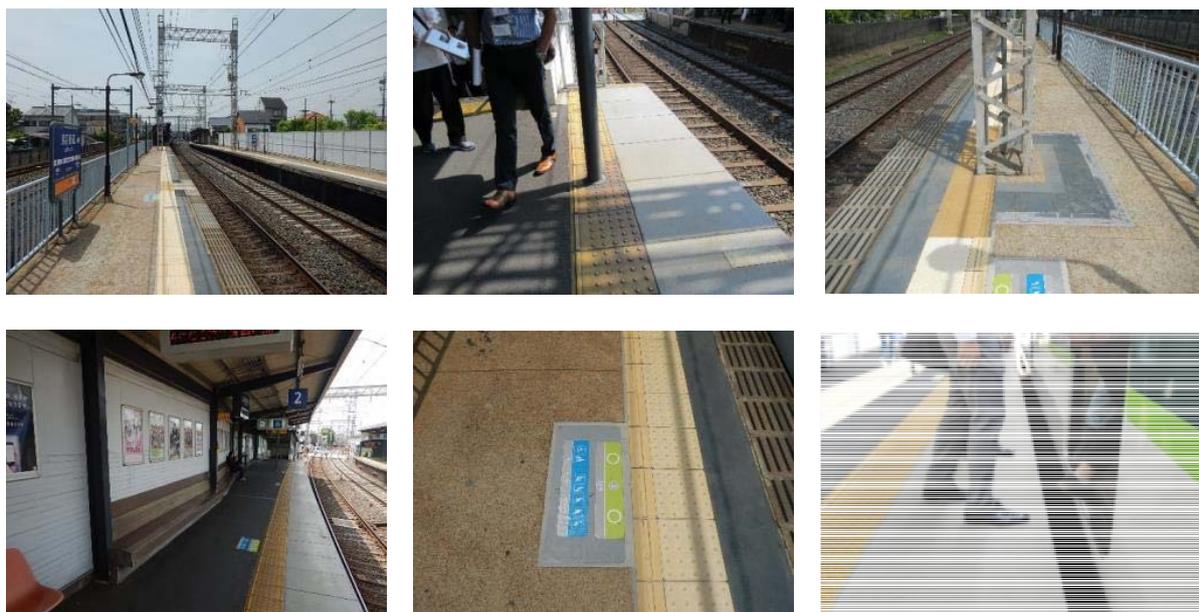
6 ホーム（淀屋橋・中之島線方面）

御意見	回答内容
1	ホームがでこぼこしている。	定期的な点検・補修を行っていきます。
2	点字ブロックが白くなっており、識別しにくい。	
3	点字ブロックの上にホームの屋根の柱や電柱がある。	バリアフリーガイドラインに準拠しています。

御意見	回答内容
4	ホームの端に滑り止めのないところがある。	補修の際に、ホーム端部のブロックを滑りにくい材質のものに替えており、新しいブロックには、滑り止めのゴムを設置していませんが、ゴムが設置されている箇所を含め、ホーム全幅で、滑りにくくする配慮をしています。
5	新設するスロープはすれ違いできるように十分な幅を確保してほしい。	スロープの幅として 1.5m 以上を検討しています。
6	ベンチ付近は通路が特に狭い。	いただいた意見を基に、今後、検討します。
7	乗り口の点字が正しく設置できていないのではないかな。	
8	行先案内が不足している。	
9	沿線案内の看板の高さが低い。	
10	清掃用具入れが出ている。	
11	自動販売機をつけてほしい。	
12	ホームの横断勾配が大きい。	
13	ホームが狭い。	
14	ベンチに座った人がいても、バギーが通る幅が必要である。	
15	混雑時は車いすが通るには狭い。	
16	ホームと車両の間に段差がある。	
17	ホーム上に柱はないほうがよい。乗り口の表示のすぐそばにある。	現時点では設置する予定はありません。
18	ホーム上の線路と反対側にも手すりがあると、障害のある方や高齢者も安心である。	
19	ホームと車両との隙間対策を実施してほしい。また、体の不自由な方は、隙間が狭い位置から乗降するように誘導すべきである。	ホームの構造上、隙間対策は困難ですが、利用者の方の誘導については係員教育にて周知します。
20	ホームで車両が傾いている。	ホームが曲線区間にあり、線路の内側と外側に高低差（カント）をつけているため、解消は困難です。

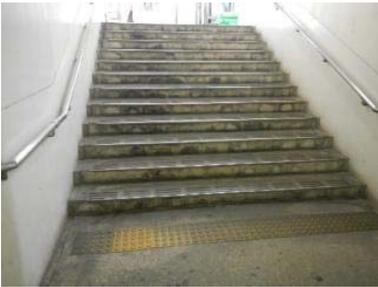
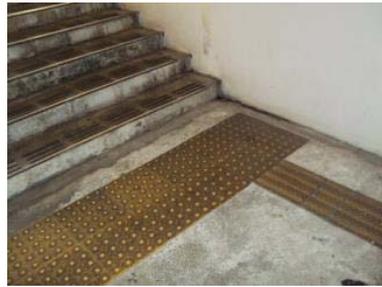
7 階段

御意見	回答内容
1	ベビーカーが通りづらい。	今回の事業において、スロープを新設しますので、こちらを御利用ください。
2	スロープがなく、ベビーカー、車いす対応になっていない。	
3	地下道につながるエレベーターが必要ではないか。	ホームの構造上、エレベーターの設置は困難です。
4	スロープをつける場合は、幅をできるだけ広くとってほしい。また、傾きも緩やかにしてほしい。	今回の事業において、バリアフリー基準に沿った構造に改善します。
5	案内表示が小さくて分かりにくい。	いただいた御意見を基に、改善を検討します。
6	段鼻（段と段の境目）の色を変えて分かりやすくしてほしい。	
7	2段手すりがない。	
8	途中手すりがついていない箇所がある。	今回の事業において、改善を検討します。
9	階段を下りるところにバケツ、ビニール袋があり危険である。	いただいた御意見を基に、清掃員の指導を徹底します。
10	非常照明が必要ではないか。	いただいた御意見を基に、設置を検討します。
11	薄暗い。	必要な照度は確保しています。

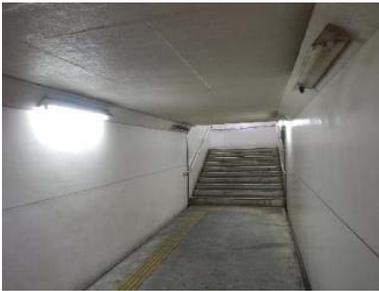
8 連絡通路

御意見	回答内容
1	肢体障害や高齢の方のために、通路の両側に手すりがあるとよい。	今回の事業において新設されるスロープについては、設置を検討します。
2	階段以外にも手すりが必要ではないか。	階段・スロープ以外の設置の予定はありません。
3	誘導ブロックは不要か。	バリアフリーガイドラインに準拠しています。
4	点字ブロックの配置根拠が分からない。	
5	殺風景であり、通風と採光を工夫してほしい。	いただいた御意見を基に、今後、改善を検討します。
6	ライトをLEDのものに変えてほしい。	
7	薄暗い。	必要な照度は確保しています。
8	ライトが古い。	全線的に更新を行っており、今後、改善していきます。
9	停電のとき危ないため、非常灯がある方がよい。	現時点で設置の予定はありません。

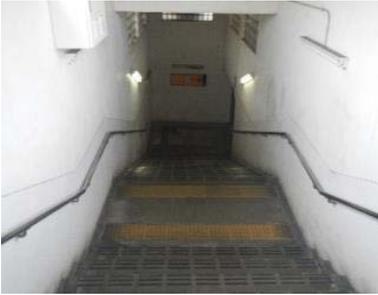
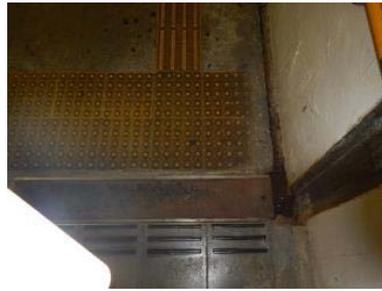
9 階段

御意見	回答内容
1	スロープを作る場合は勾配のゆるやかなものにしてほしい。	今後新設するスロープについては、バリアフリーガイドラインに準拠して整備します。
2	踊り場をもう少し長くしたほうがよい。	駅の構造上、踊り場を拡張することは困難です。
3	段鼻（段と段の境目）の色を変えて分かりやすくしてほしい。	いただいた御意見を基に、今後、改善を検討します。
4	2段手すりがない。	
5	点字ブロックが黒ずんでいる。	定期的な点検・補修を行っていきます。

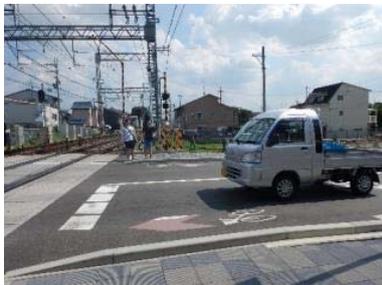
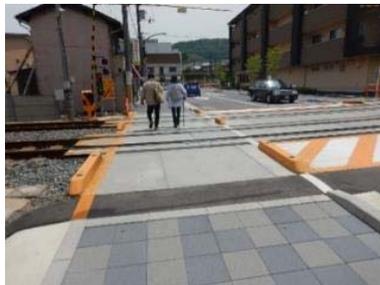
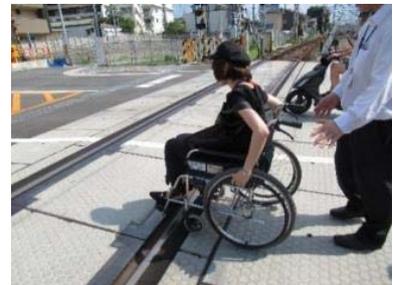
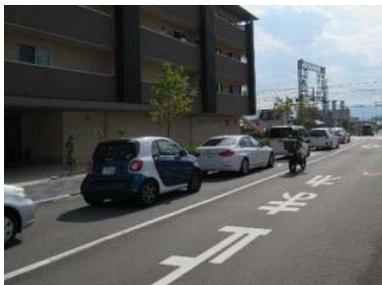
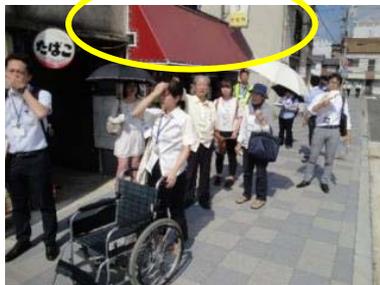
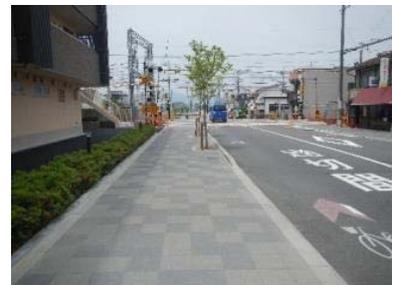
1 十条通り

御意見	回答内容
1	駅前に横断歩道がない。	現場の道路構造や交通実態を調査検証した上で、規制基準に照らして設置の必要性、可否を検討することとします。
2	JR線には道路と線路の境にブロックがあるが、京阪線にはブロックがない。	踏切内の仕様は、各鉄道事業者によるものとなっています。
3	線路の溝に車いすの車輪がはまる。	構造上、改善は困難です。

御意見	回答内容
4	JR踏切前の勾配が大きい。	線路が曲線部であることや線路間に高低差があることから、どうしても勾配が生じますが、できる限り勾配が緩やかになるように整備しました。
5	京阪とJRの間がでこぼこしている。	
6	踏切が改良された後でも車いすがスムーズに通行できない箇所がある。	
7	歩道がでこぼこしている。	
8	聴覚障害者は踏切の警報機の音が聞こえないので、閃光灯の光をもっと強くしてほしい。	周辺の住民の方への影響も踏まえて、今後検討させていただきます。
9	踏切の遮断時間が長く渋滞する。	快速や普通など列車の速度に応じて踏切の警報開始時間を調整する「賢い踏切」を導入し、遮断時間の短縮に努めておりますが、現時点で抜本的な改善は困難です。
10	JRの踏切は頻繁に遮断機が下りる。	
11	西側の踏切で待つことが多い。	現時点で抜本的な対策は困難ですが、今後の取組を進める中で、改善が図れることがないか検討します。
12	歩道の幅が狭い。	道路の設計基準に基づき、車いすと歩行者又は車いす同士がすれ違い可能な幅員(W=3m)を確保しています。
13	不要な乗り入れ構造がある。	今後、改善を検討してまいります。
14	駐車場の出入口部分、車道と歩道の段差が大きい。	駐車場の出入口部分の車道と歩道の段差は車の乗入れ用であるため、基準に基づき5cmの段差を設けています。
15	JR踏切の東側民家の庇が低く頭があたる。	現地確認し、設置者に是正が必要なことを説明しました。
16	歩道に電柱がある。	他に適当な場所がないため、歩道内に設置せざるを得ませんが、車いすがすれ違い可能な幅員を確保しています。
17	歩道に自転車、車が止まっている。	放置自転車を見かけた際には、24時間365日受付している放置自転車等電話相談センター(241-0333)にお電話ください。

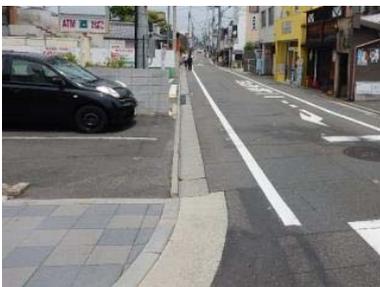
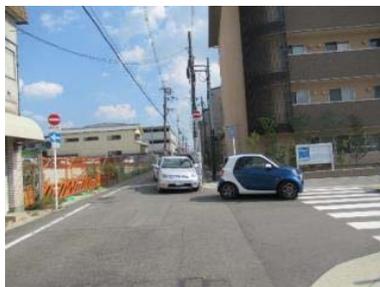
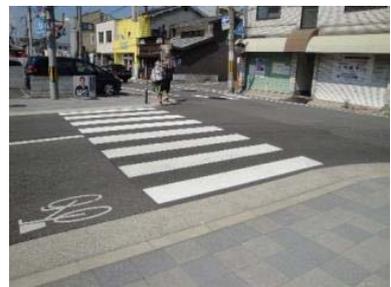
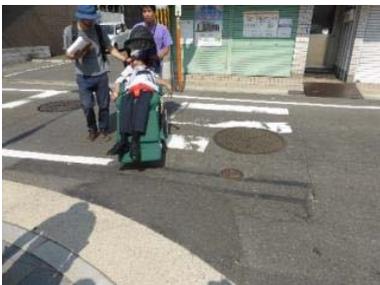
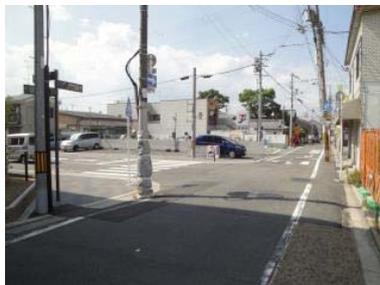
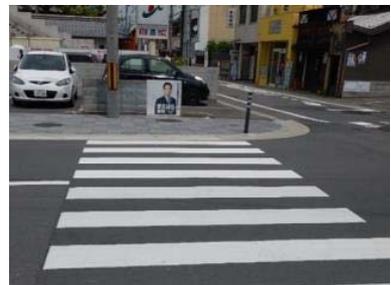
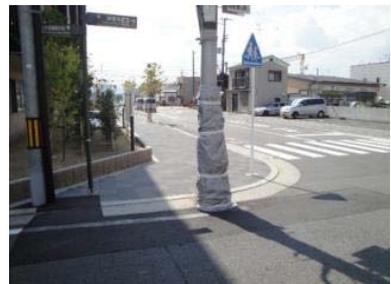
2 十条通り × 本町通

御意見	回答内容
1	交差点北西部分の車道から歩道への勾配が大きい。	今後の工事着手の際に、勾配の改善を図ります。
2	局所的に勾配が大きい。	
3	路肩の勾配がやや大きい。	
4	電柱が歩道上にあり、避けると車道に出てしまう。	支障となっていたNTT柱の移設は完了いたしました（8月8日抜柱）。
5	巻き物をしている電柱があるが、危険なので早く移設してほしい。	
6	十条本町交差点の北西角の歩道と路側帯のつなぎ目が危険である。	今後、改善を検討してまいります。
7	点字ブロックがない。	
8	横断歩道が消えかけている。	現場の状況を確認した上で、必要に応じて順次補修を行ってまいります。
9	側溝に段差がある。	L型側溝の飛び出ている部分が滑らかになるように修繕してまいります。
10	横断歩道がない。	現場の道路構造や交通実態を調査検証した上で、規制基準に照らして設置の必要性、可否を検討することとします。
11	交通量が多く、車が渋滞している。	現時点で抜本的な対策は困難ですが、今後の取組を進める中で、改善が図れることがないか検討します。
12	ブロック塀、車、電柱があり、交差点北側が見えにくい。	
13	横断歩道上に車が止まっており、通行しにくい。	
14	建物に入るための鉄板が通行の支障となっている。	現地確認の際、設置者が不在であったため、今後、是正指導する予定です。
15	三叉路に信号がない。	交通量や道路形状（道路幅員、建柱位置や歩行者溜まりの有無等）などから必要性を判断します。
16	事故多発ポイントになっている。	当該交差点の交通事故（人身）発生状況は車両相互（軽傷）が1件（過去7年間）となっています。

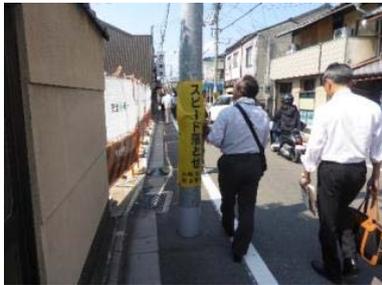
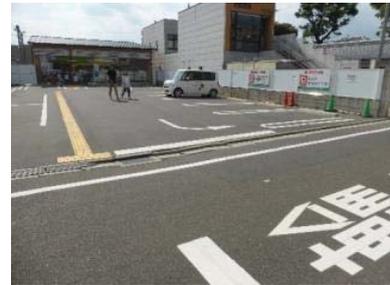
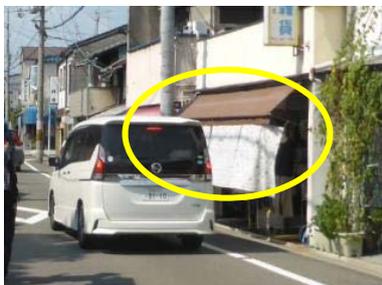
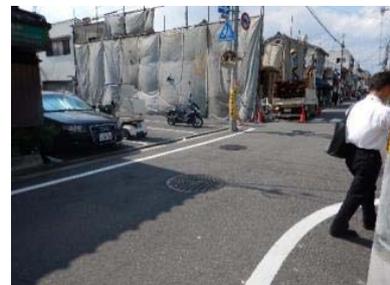
3 本町通

御意見	回答内容
1	歩道がないので歩きにくい。	現在の道路幅員では、歩道の設置は困難な状況です。そこで、路側帯へのカラー舗装を施し、歩行空間の明確化を図ります。
2	車道を狭くしてもいいのではないかと。	今後の工事着手の際に、可能な範囲で車道を狭め、路側帯の幅員を広げる予定です。
3	路側帯を拡幅したり、どちらか一方を歩道にしてほしい。

御意見	回答内容	
4	路側帯が狭い。	今後の工事着手の際に、可能な限り改善を図ります。	
5	コンビニ出入口のL型側溝が劣化しており、段差がある。		
6	路側帯が傾いており、車いすだと通りづらい。		
7	L型側溝があり、車いすでは店に入れない。		
8	L型側溝ががたついている		
9	傾きがあり、車いすのタイヤがとられる。		
10	でこぼこがある。		
11	電柱が多く、視覚障害の人にとって危ないのではないか。		電柱管理者と協議を進めてまいります。
12	西日避けのブラインドが通行に支障している。		現地確認時にブラインドは設置されていませんでしたが、通行の支障になるため設置しないよう指導しました。
13	交通量が多い。		現時点で抜本的な対策は困難ですが、今後の取組を進める中で、改善が図れることがないか検討します。
14	ベビーカーでの通行や自転車で通るのが怖い。		
15	横断歩道がない。	交差点南側には横断歩道がないため、御面倒をおかけしますが、横断歩道のあるところをお回りいただきますよう、御理解と御協力をお願いします。	
16	信号がない。	交通量や道路形状（道路幅員、建柱位置や歩行者溜まりの有無等）などから必要性を判断します。	
17	歩道幅員が狭くなる場所に標識がない。	歩道幅員が減少するという（警戒）標識がないため、標識を設置することはできません。	
18	歩行者も左側通行か。	歩道等と車道の区別のない道路では、歩行者は、道路の右側端に寄って通行しなければならないとされています。ただし、道路の右側端を通行することが危険であるときその他やむを得ないときは、道路の左側端に寄って通行することができるかとされています。

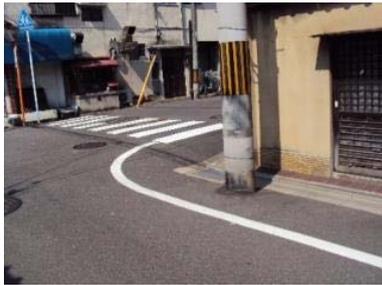
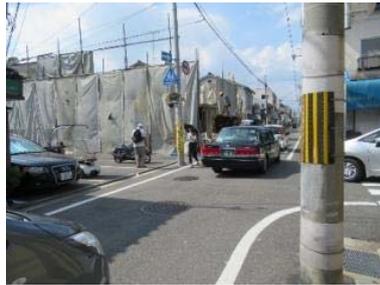
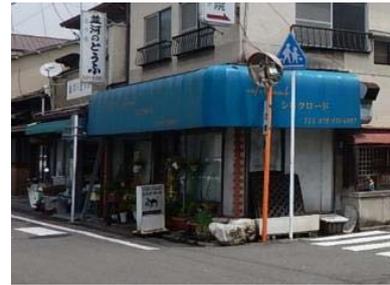
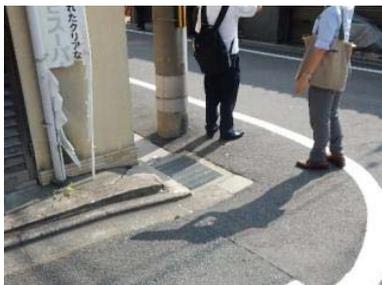
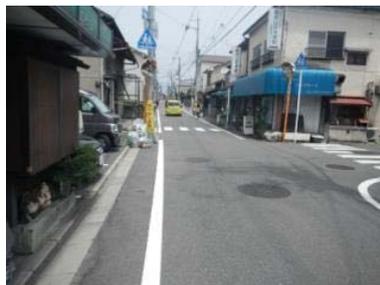
4 一橋緯 19 号線 × 本町通

御意見	回答内容
1	交差点北東角の勾配が大きい。	今後の工事着手の際に、可能な限り改善を図ります。
2	東南角にある排水マスに向かって局的に勾配が大きく、車いすでは通りにくい。	
3	交差点北側に横断歩道があるが、交差点東側に外側線がなく、人の動線がつながっていない。	
4	白線が消えかかっている。	
5	外側線がない。	
6	狭い。	今後の工事着手の際に、可能な範囲で車道を狭め、路側帯の幅員を広げる予定です。
7	道路上に看板、鉄板が設置されており、歩行者の障害となっている。	現地確認の際、設置者が不在であったため、今後、是正指導する予定です。
8	電柱が障害となっている。	今後の工事着手の際に、電柱管理者と協議を進めてまいります。
9	車の合流があり、特に視覚障害の人、車いす、自転車にとって危ない。	現時点で道路拡幅等の抜本的な対策は困難ですが、今後の取組を進める中で、改善が図れることがないか検討します。
10	本町通からの右折車、一橋緯 19 号線からの右折車、歩行者が錯綜している。	現時点で抜本的な対策は困難ですが、今後の取組を進める中で、改善が図れることがないか検討します。
11	横断歩道がない。	交差点南側には横断歩道がないため、御面倒をおかけしますが、横断歩道のあるところをお回りいただきますよう、御理解と御協力をお願いします。

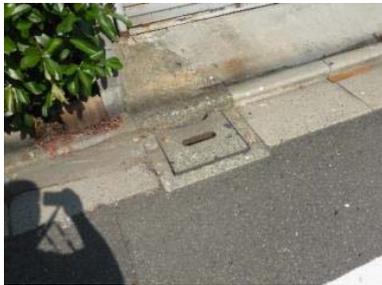
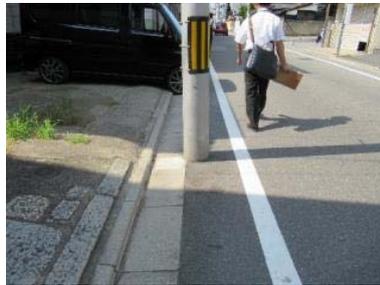
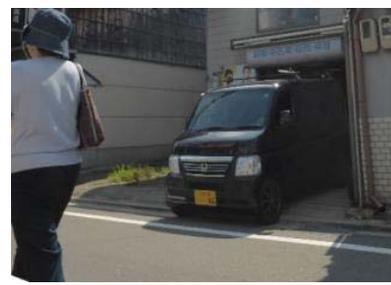
5 本町通

御意見	回答内容
1	側溝がガタガタしている。	今後の工事着手の際に、可能な限り改善を図ります。
2	歩道部分の勾配が大きい。	
3	路側帯に電柱があり、通行の支障となっている。	今後の工事着手の際に、電柱管理者と協議を進めてまいります。
4	店舗の車が路側帯に出ている。	店舗の方に、道路にはみ出して車を置かないよう説明しました。現地確認時に車はありませんでした。
5	日よけが道路に出ている。	現地確認時にブラインドは設置されていませんでしたが、通行の支障になるため設置しないよう指導しました。
6	店の屋根、商品棚が道路に出ている。	いただいた意見を基に、現地を確認しましたが、御指摘の状況は確認されませんでした。今後、お気づきの点等ありましたら、東部土木事務所まで御連絡ください。
7	産廃トラックの違法駐車がある。	同所については、駐車監視員活動ガイドラインに重点地域として指定し、駐車監視員が重点的に巡回するとともに、違法駐車車両に対する交通取締りを強化する他、当該車両が業務に関してなされた場合は、関係機関や事業者等に対して違反内容を通知し、再発防止に努めています。
8	一方通行だが駐車の車があり、人も車も通行しにくい。	
9	交通量が多い。	現時点で抜本的な対策は困難ですが、今後の取組を進める中で、改善が図れることがないか検討します。

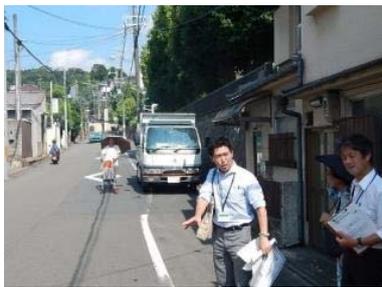
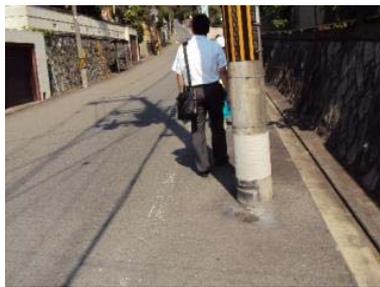
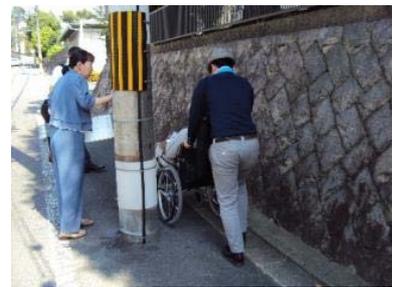
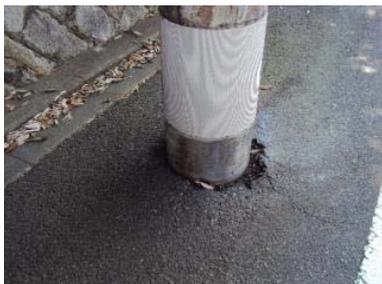
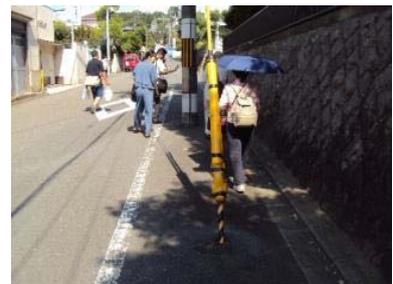
6 一橋緯 19 号線, 一橋緯 2 - 1 号線

御意見	回答内容
1	外側線がない。	本路線の道路特定事業計画の策定時に検討します。
2	白線が薄くなっている。	
3	L型側溝側は通りにくい。	
4	電柱回りのコンクリートがはがれている。	
5	電話ボックスと電柱が真ん中にある。	
6	電柱の控えの線が通行に支障。	
7	勾配が大きい。	
8	病院前の勾配が大きい。	
9	道が狭いうえ、車が止まっていて見通しが悪い。	同所については、駐車監視員活動ガイドラインに重点地域として指定し、駐車監視員が重点的に巡回するとともに、違法駐車車両に対する交通取締りを強化する他、当該車両が業務に関してなされた場合は、関係機関や事業者等に対して違反内容を通知し、再発防止に努めています。 道路の拡幅は困難ですが、可能な範囲で車道を狭め、路側帯を広げるなど、本路線の道路特定事業計画の策定時に検討します。
10	信号がない。	交通量や道路形状（道路幅員、建柱位置や歩行者溜まりの有無等）などから必要性を判断します。

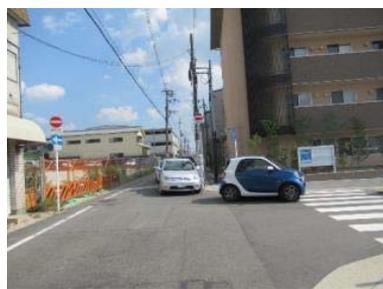
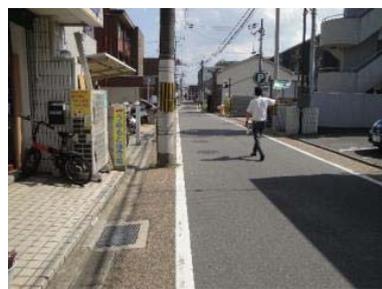
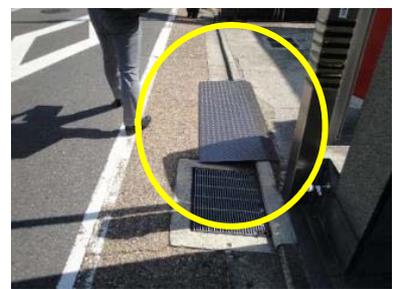
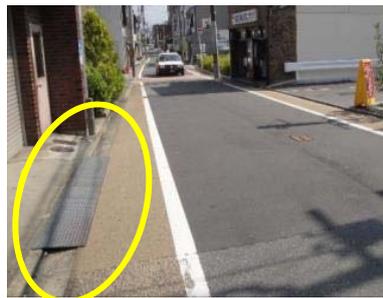
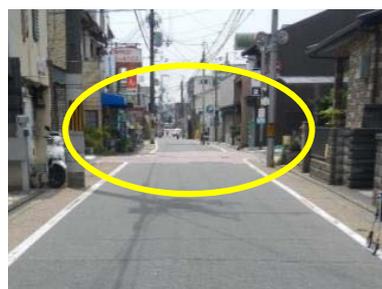
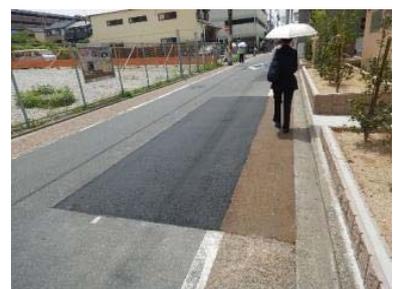
7 本町通

御意見	回答内容
1	路側帯が狭いうえ、中に電柱がある。	道路の幅員が狭いなか、路側帯については可能な限り幅員を確保し、歩行空間の明確化を実施しました。
2	幅員が狭い。	
3	路側帯を広げる表示を入れてほしい。	
4	歩行空間を明確にしてほしい。	
5	歩道の確保が必要である。	現在の道路幅員では、歩道の設置は困難です。そこで、以前の整備(平成23年度)にて路側帯をカラー舗装化し、歩行空間の明確化を実施しました。
6	カラー舗装されているが、食い違いの交差点のため、交差位置を示すクロスマークを入れてほしい。	関係機関と協議し、クロスマーク等の設置を検討します。
7	交差点を明示してほしい。	
8	第二久野病院前のブロックががたついている。	補修します。
9	カラー舗装部分がアスファルト(車道)に比べてがたついておりますは通行しづらい。	補修等を検討します。
10	舗装がつぎはぎになっている。	舗装の劣化状況の程度に応じ、維持修繕していきます。
11	L型側溝の上に段差解消のための鉄板がある。	撤去指導を実施していきます。
12	自転車が右側通行しているため、自転車通行推奨帯を設置してほしい。	当該地区は自転車走行環境整備の重点地区外ですが、自転車の車道左側通行を呼び掛ける啓発用看板を設置するなど、できることから順次取組を進めてまいります。
13	西行きの車が渋滞している。	現時点で抜本的な対策は困難ですが、今後の取組を進める中で、改善が図れることがないか検討します。
