(2) 令和2年度記念物部会における審議について

1 - (2) - ア 城内通路の改良について

1 - (2) -イ 二条城北西隅石垣モニタリング調査について (図1~2参照)

1 - (2) -ウ 西南隅櫓通路整備について

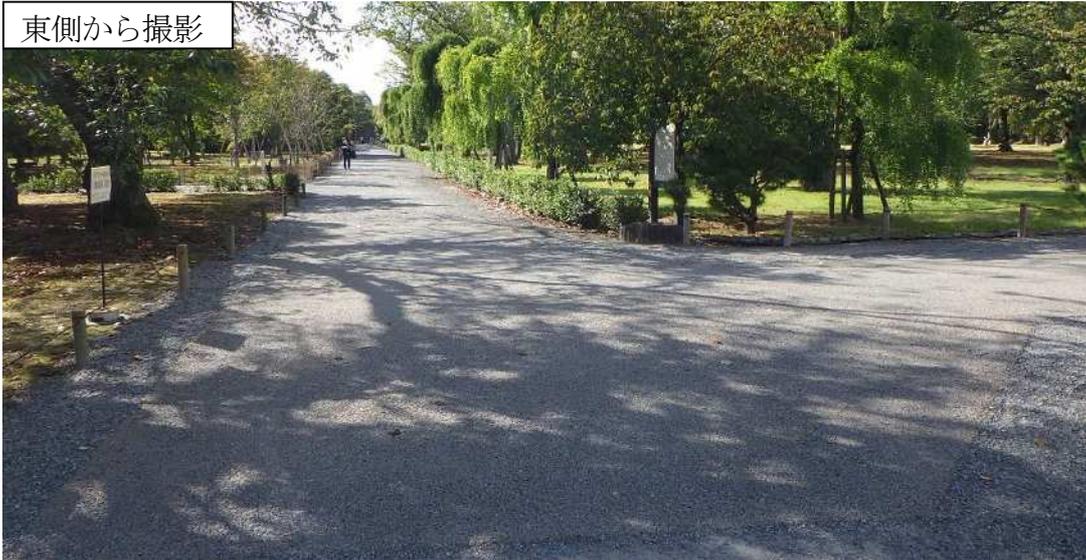
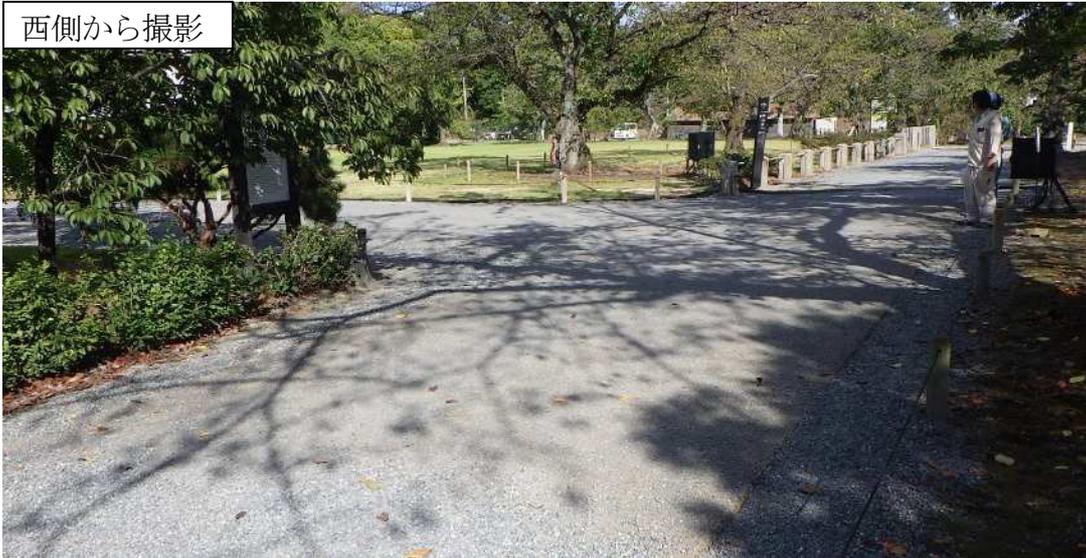
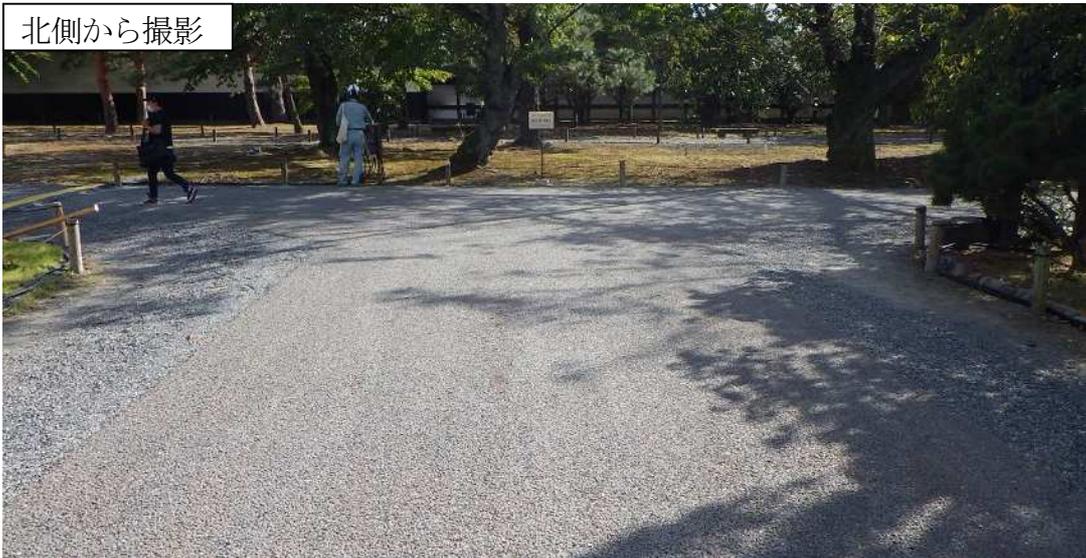
○施工2箇月後（令和2年10月）

（舗装の上に砂が乗ったため、舗装の色は既存の砂利に近い状態となった）

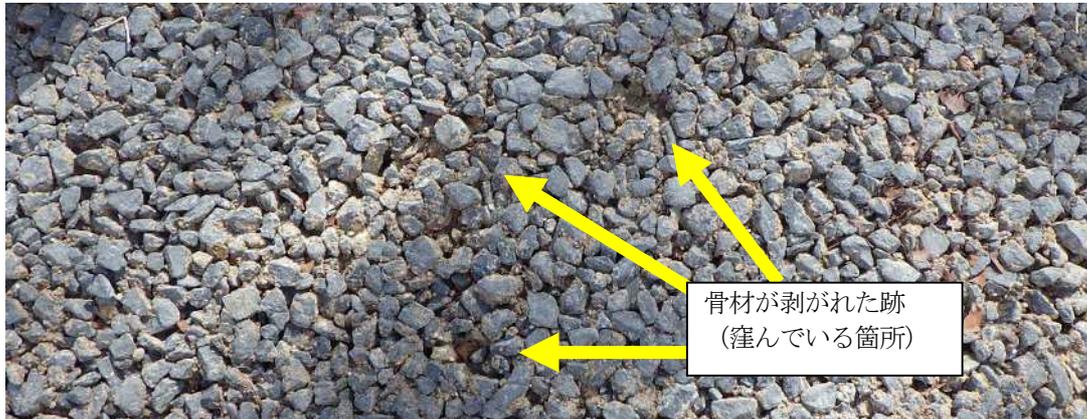
写真のとおり、施工後2箇月で舗装の損傷等が見られるため、今後、舗装材、舗装構造、仕上げ方法、縁石の必要性等を再検討し、必要に応じて2回目の試験施工を実施していく。

（骨材剥がれ）全体的に骨材が剥がれているのを確認

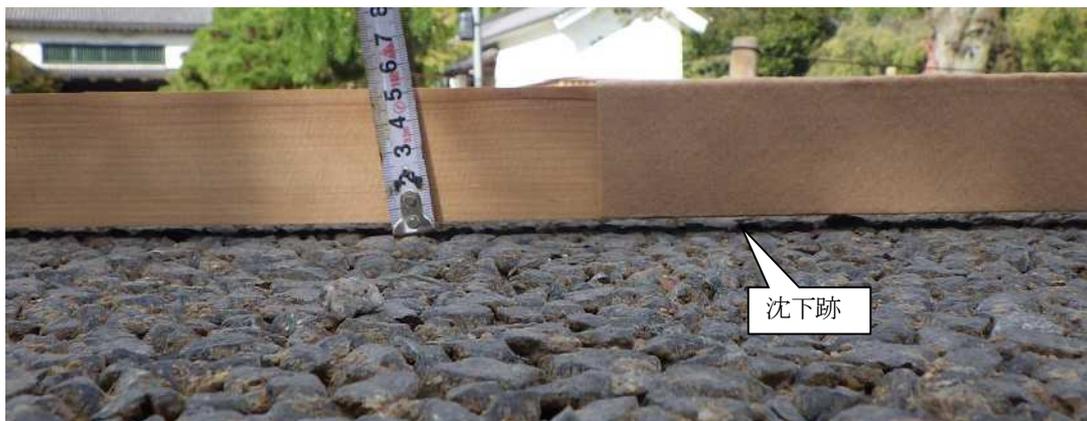
（舗装の沈下）主として車両（タイヤ）が通る箇所の沈下を確認

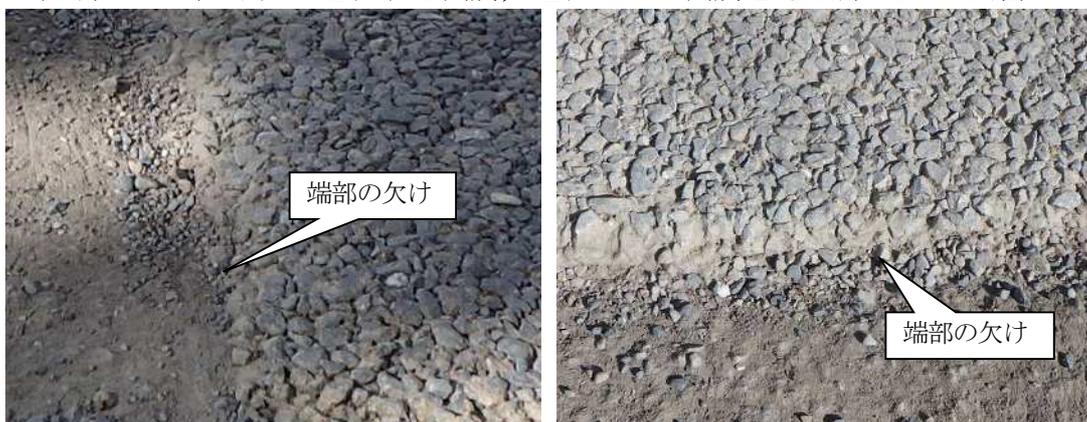
（端部の欠け）車両が通行する箇所、通行しない箇所とも端部の欠けを確認

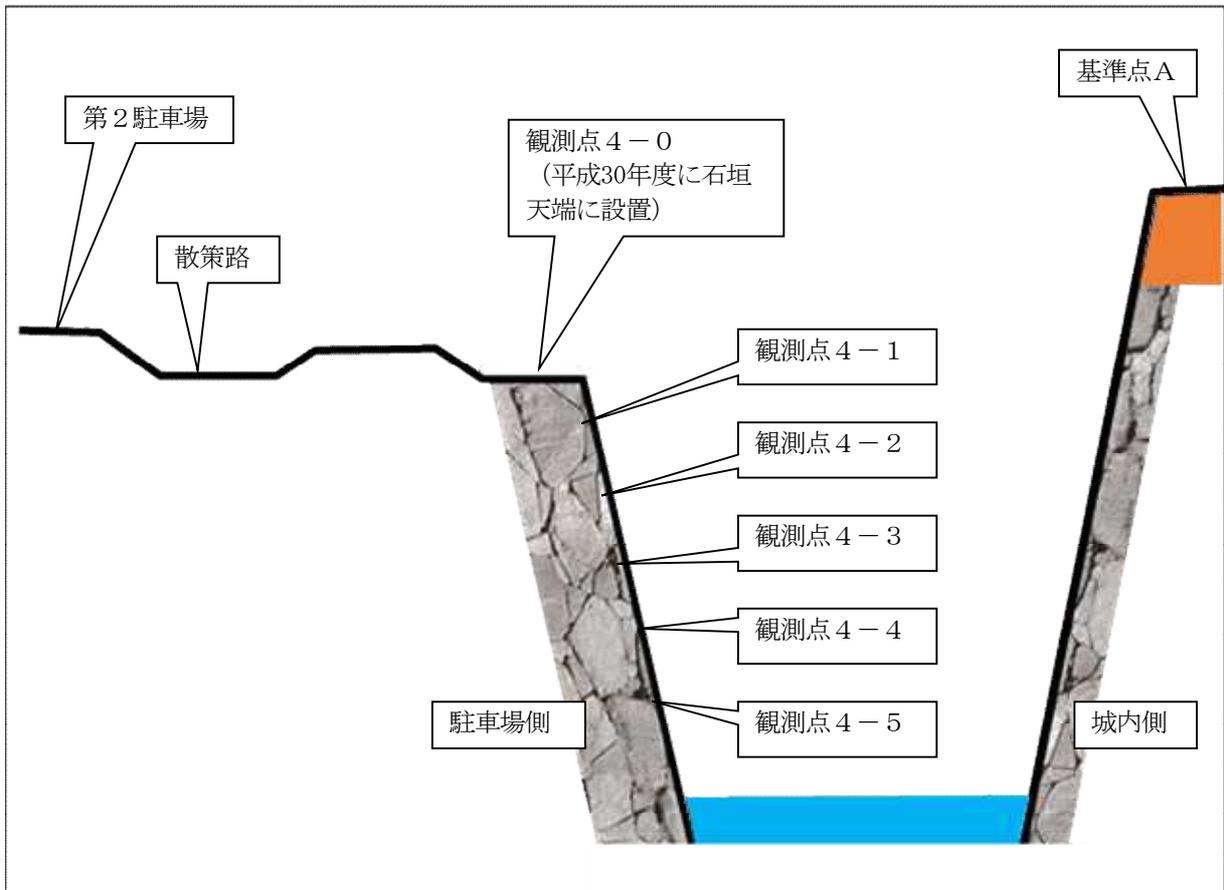
○ 石垣断面イメージ図（観測点4を例にして作成したもの）

- ・ 以下の理由から、石垣は動いていないと考えられる。
 - ・ 物理的に石垣天端が動かず、石垣の下だけが動く状況は考えにくい(従前の基準点からの計測結果)。
 - ・ 新基準点からの観測で10mmを超える変位は確認されていない。

- ・ 通算17回目(今年度1回目)に石垣天端の一部(観測点1-0, 5-0のX座標(南北))において、10mmを超える変位(1-0:-13mm, 5-0:11mm)を観測した(これまで、石垣天端において10mmを超える変位を観測したことはなかった)。
- ・ その後、18回目の計測では、これらの点(観測点1-0, 5-0のX座標(南北))の変位は、10mm以下(1-0:-7mm, 5-0:-2mm)となった。
- ・ それ以外の観測点はこれまでと同様の傾向であった(基準点と観測点が鋭角となる箇所で10mmを超える変位を観測)。

- ・ 引き続き石垣の変位量を注視しながら観測を行っていく。
- ・ 石垣モニタリング調査は、令和2年度で5年目を迎え、これまで石垣に影響があったと思われるような変位は確認されていないため、今年度の調査結果を注視しながら、今後の対応（今後も当該調査を継続していくかなど）について、学識者への意見聴取や関係機関等の協議を行っていく。
