# 改善の候補地①

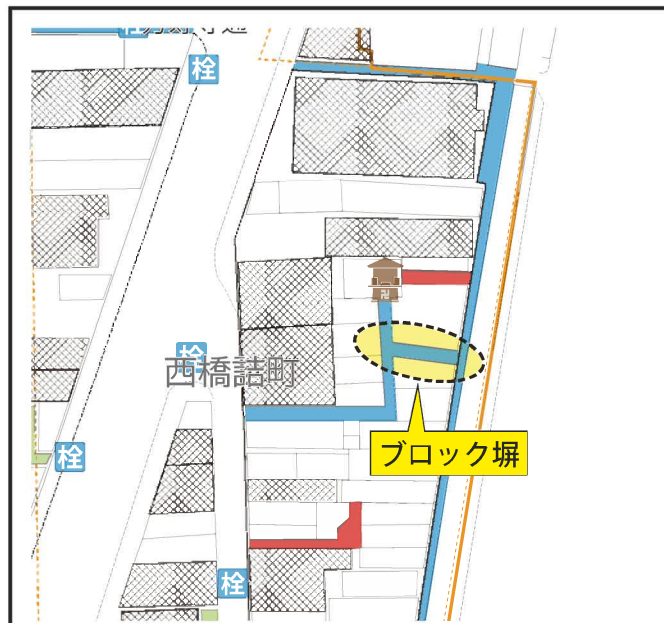
## 西橋詰町

通り抜け可能であるが、水路に出るための路地沿いにブロック塀があり、倒壊した場合には路地を塞ぐ可能性がある。また、周囲は町家に囲まれており、突き当りには地蔵がある。なお、消火器が設置されている。

- ・危険ブロック塀等改善事業

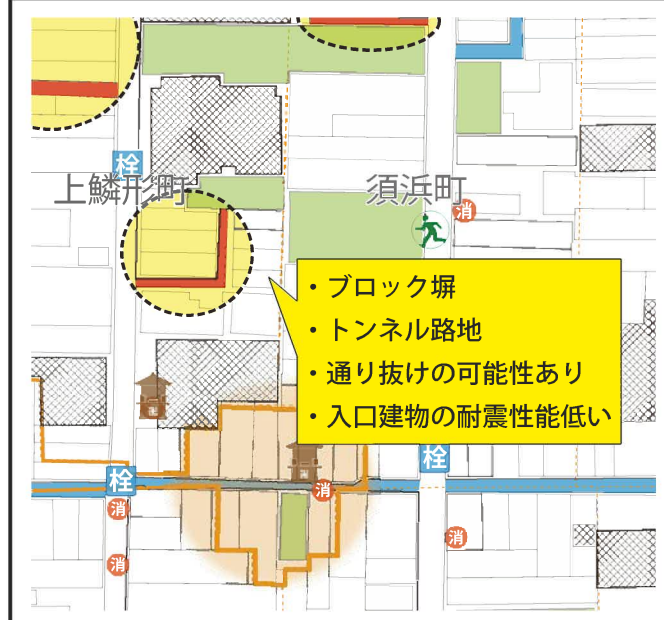
## 上鱗形町

L字型袋路兼トンネル路地であり、路地沿いには木製部と9段のコンクリートブロックからなる塀があり、倒壊の危険性がある。また、路地入り口建物は両側とも、耐震性能が低いと思われる。なお、袋路の突き当りは奥のオープンスペースへと通り抜けの可能性はある。

- ・袋路等始端部における耐震・防火改修事業
- ・危険ブロック塀等改善事業
- ・緊急避難経路整備事業

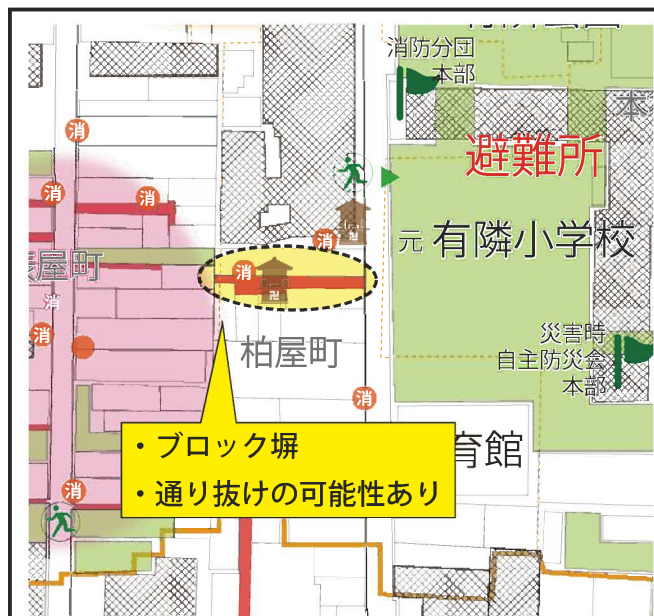
### 柏屋町

直線型袋路であるが、突き当りは奥のオープンスペースへと通り抜けの可能性がある。しかし、路地沿いにはコンクリートブロックの塀があり、倒壊した場合には路地を塞ぐ可能性がある。なお、地蔵があり、消火器が設置されている。

- ・危険ブロック塀等改善事業
- ・緊急避難経路整備事業

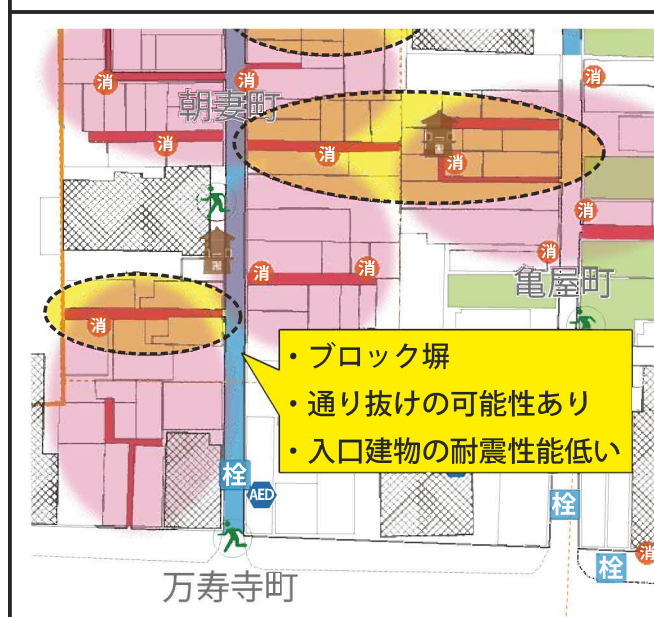
### 朝妻町

直線型袋路兼トンネル路地(門のみ)であり、路地入り口建物は両側共、耐震性能が低いと思われる。袋路の突き当りはコンクリートブロックの塀だが、奥のマンション敷地へと通り抜けの可能性がある。路地奥には消火器が設置されている。

- ・危険ブロック塀等改善事業

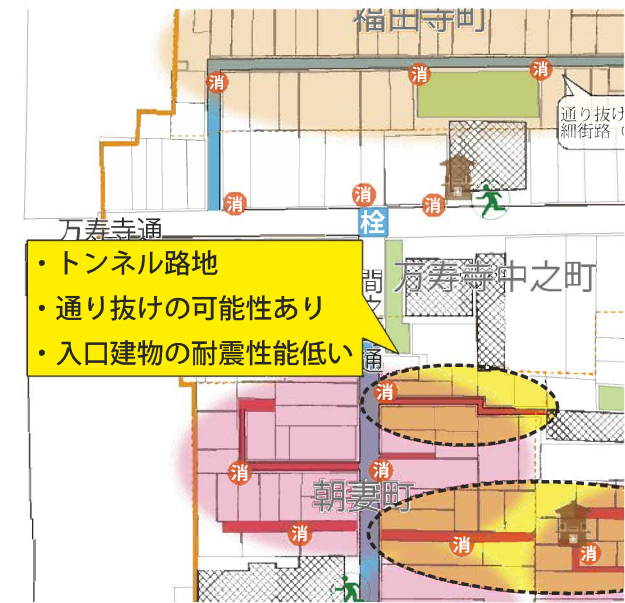
| 第3ブロック | | 朝妻町 |

| 第3ブロック | | 朝妻町 |
|---|---|---|
| | 現 状 | 直線型袋路兼トンネル路地であり、路地入り口建物は両側とも、耐震性能が低いと思われる。また、幅員2m未満と狭小であるが、突き当りは通り抜けの可能性はある。 |

| 第3ブロック | | 朝妻町 |
|---|---|---|
| | 対策事業<br>(案) | <ul style="list-style-type: none"> <li>・袋路等始端部における耐震・防火改修事業</li> <li>・緊急避難経路整備事業</li> </ul> |

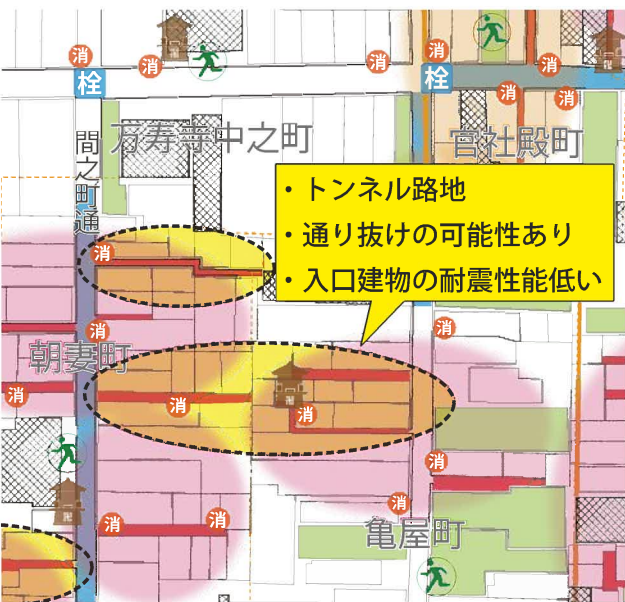
| 第3ブロック | | 朝妻町 |
|---|---|---|
| 第3ブロック | | 朝妻町・亀屋町 |

| 第3ブロック | | 朝妻町 |
|---|---|---|
| | 現 状 | L字型袋路兼トンネル路地と直線型袋路があるが、それぞれ隣接敷地を介して奥の直線型袋路兼トンネル路地と接続し、通り抜けや2方向避難が可能と思われる。L字型袋路の路地入り口建物は両側とも町家であり町並み景観は残るが、耐震性能が低いと思われる。なお、地蔵があり、消火器が設置されている。 |

| 第3ブロック | | 朝妻町 |
|---|---|---|
| | 対策事業<br>(案) | <ul style="list-style-type: none"> <li>・袋路等始端部における耐震・防火改修事業</li> <li>・緊急避難経路整備事業</li> </ul> |
