検討委員会提言を受けた基本設計内容／景観シミュレーション

□ 京都会館再整備（工事に関する）基本設計の総括

□ 建物価値継承委員会提言を受けての基本設計のまとめ

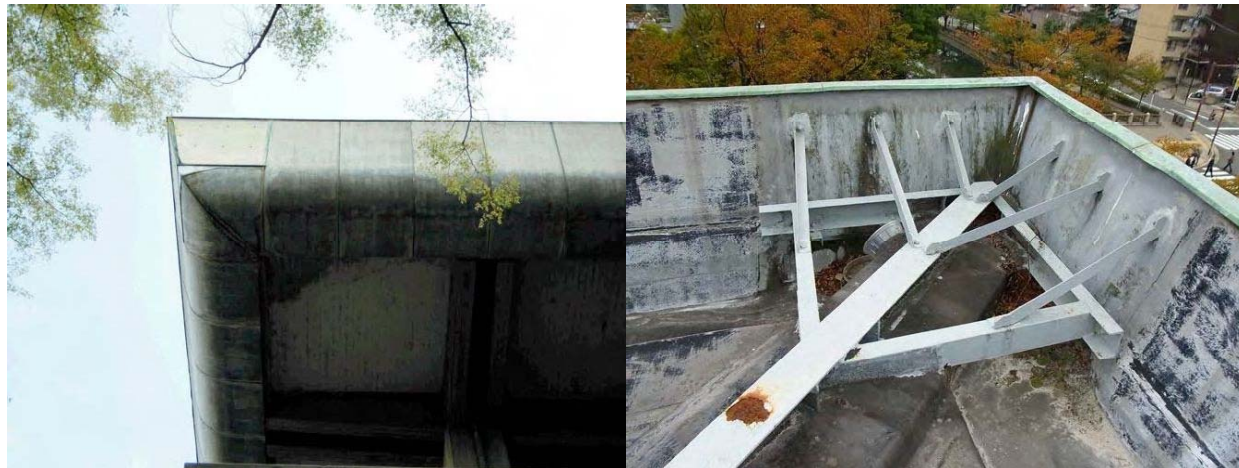
大 庇 → 既存部一般部は補修，出隅部は再現／増築部は同形状，同素材にて再現

左：出隅部が鉄板にて仮補修されたままとっている 右：出隅部の現況背面

既存部は現況材料を保存，出隅部分は撤去しPCによる再製作を行い竣工時意匠を回復。全体に下地補修，塗装を実施する。

増築部は，同じ形状のPCにて製作する。現況大庇は鉄筋かぶり厚が30mm未満のため，新規製作の場合は現行規格に則ったかぶり厚を確保とするが，周辺外部からの見えがかりを同様のものとする。JASS5での非構造部材の鉄筋かぶり厚規定は長期で30mm，超長期で40mm。

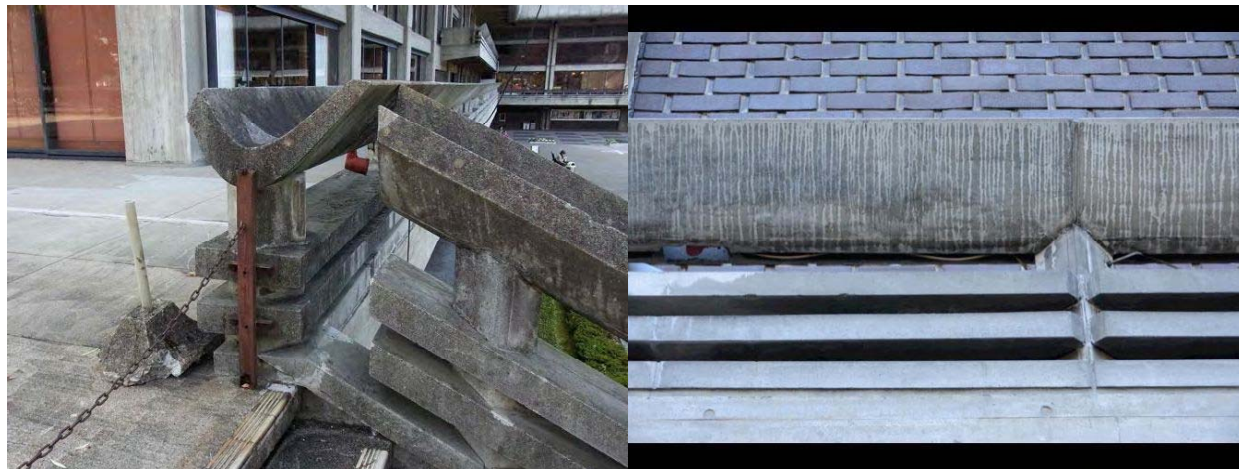
PC手摺（欄干） → 既存部は補修 現況材を活用／増築部は既存意匠を継承し，同材・同形状とする

左：PC手摺現況，雨掛りのある箇所は劣化が進行している 右：手摺見上げ，経年による雨水汚垂が発生している

現況材を利用可能と判断。外部は洗浄及び補修を行い，背面に高さ1100mmのスチール手摺を新規に設置する。内部化する部分は，経年変化の状況確認した上で，手摺（欄干）としての機能も含めて保存する。

増築部の再現箇所について発生する，JIS規定の鉄筋かぶり厚不足の問題について。鉄筋をステンレス製とすることで，爆裂の可能性を低減させる。非構造部材であり，過去の実績もあるためこの方法を採用し，既存寸法を保持する。

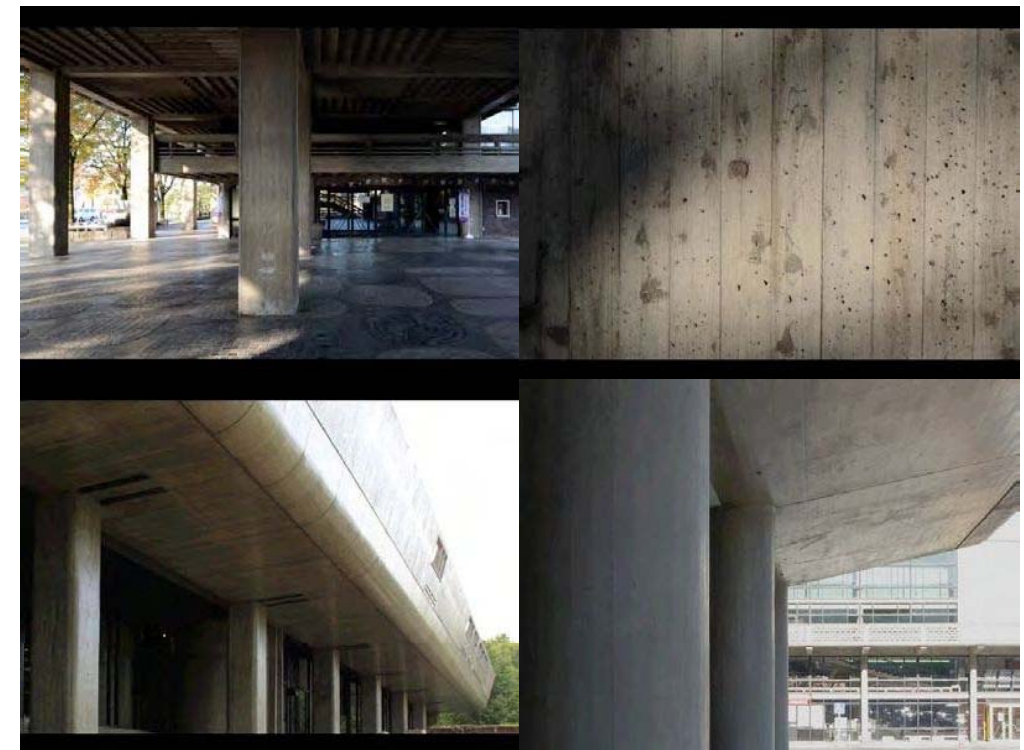
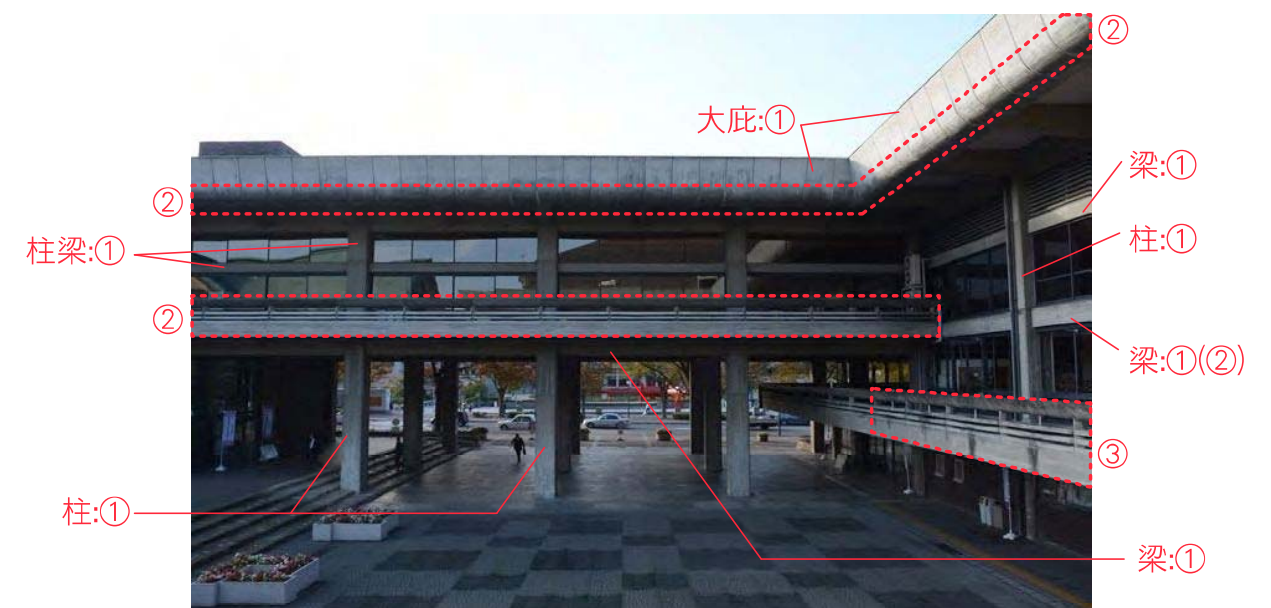
RC柱，梁 → 既存部は補修を行う／増築部は既存柱梁の割を継承，杉板化粧型枠を採用する

左上：ピロティまわりの柱，梁など現況
左下：東京文化会館 外壁改修事例

右上：ピロティの柱の打放面現況
右下：神奈川県立青少年センター外壁改修事例

- 劣化状況の分類 ①__雨による影響が僅かで，既存の打放し表情を活かせる部分。
②__雨ざらし部分で表面の劣化が進んでおり，多少の下地補修を必要とする部分。
③__雨垂れ等で表面が砂地・肌痩せが大きく，下地補修を必要とする部分。

既存部は建物躯体の保全を目的とした，中性化防止及び劣化部分の補修を行う。劣化状況から改修分類を行い，状況に応じた措置を行う。可能な限り木目造成を実施，風合いが大きく変化するため，確認作業が重要となる。現況耐震基準を満たしておらず，耐震壁の平面的配置も問題があるため，第2ホールホワイエに耐震壁要素を設置する。

増築部は，既存柱梁のピッチを継承。RC面は現況同様の杉板化粧型枠を採用する。

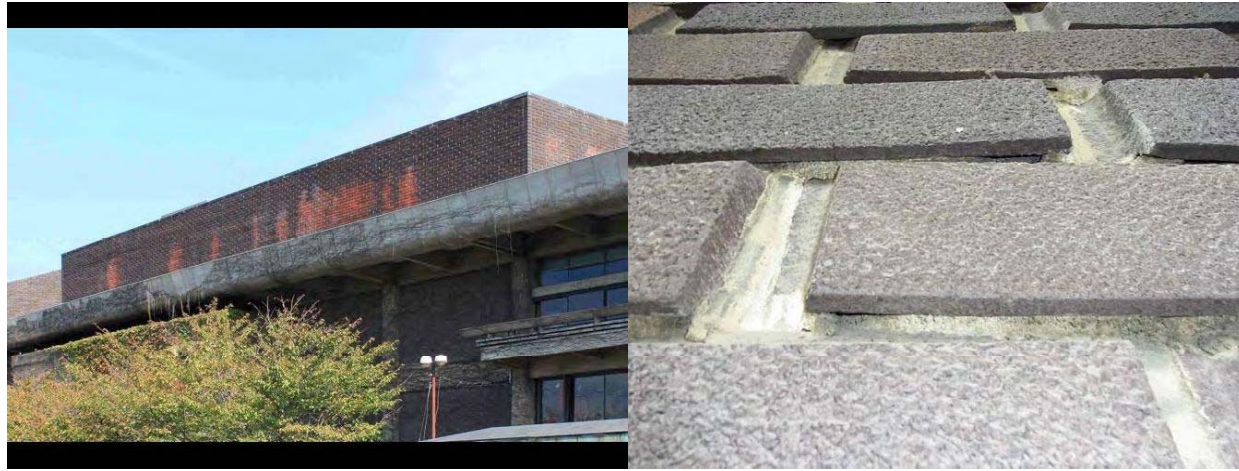
壁 煉瓦タイル → 既存部は今後の劣化を防ぐため笠木補修，及び高圧洗浄工事を行う/
増築部は色味風合いを合わせた煉瓦積みを採用する

左：第2ホール上部ボリューム，外壁汚れ補修が目立つ 右：壁煉瓦タイルの詳細，精度のばらつきが激しい

既存部分の煉瓦タイルは，現場打込みではなく中空部に鉄筋を挿入し，一段毎にモルタル充填しつつ馬目地にて積上げたもの。場所により精度のばらつきが激しい。現況サンプルを採取した劣化度調査を実施，図面通りの施工でモルタル充填具合，鉄筋・結束線も良好。今後の劣化を防ぐため天端笠木補修を実施する。クリーニング，モルタル白華垂れ付着除去のために，高圧洗浄工事（水にて洗浄）を行う。

増築部分の再現について。現況材料は歪みが大きく，かつ表面を手仕事にて製造しているため，再現は困難。工法性能共に現代における最良の方法ではないため，見付寸法を半分としたサイズ，色味・積み方を現況素材に合わせた煉瓦積みとする。

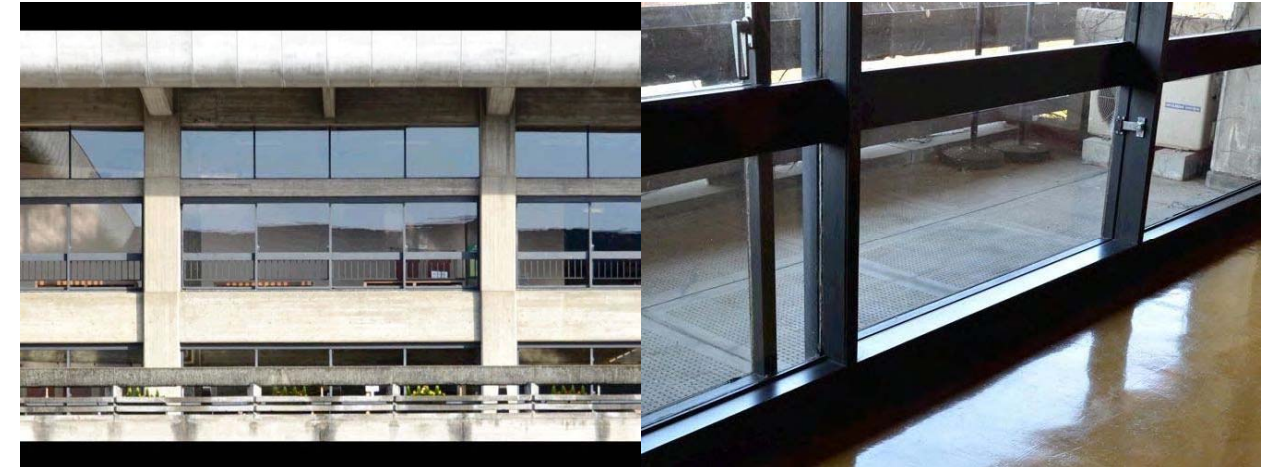
スチールサッシ，カーテンウォール

左：現況サッシ 外部側

右：現況サッシ 内部側，一部不具合により開閉が出来なくなっている

既存建具の劣化状況を調査し，クレセントの不具合が確認されるものの，サッシそのものの錆・歪みなどの進行は大きなものではなかった。そのためフロートガラスへ交換，現況サッシの枠部分を改修することで再利用する。ガラスを撤去，ガラス用補助枠(St同材)を取付け，ガラスの固定方法を，地震に耐えうる改修を行う。排煙は他方法にてまかない，既存サッシには排煙機能を持たせない。

→ 既存部は補修再利用する。地震時にガラスが割れ，落下する可能性があるため補修し，耐震性と断熱性を向上させる／増築部は見付，塗装，割を既存とそろえ，大底下は新規スチールサッシ，大底上はアルミサッシを採用する

第1ホールホワイエ部分は，上部に階を持ち，かつ低い階高から排煙ダクトを設置することが困難なことから，既存意匠の割を踏襲したかたちで自然排煙窓を設ける。

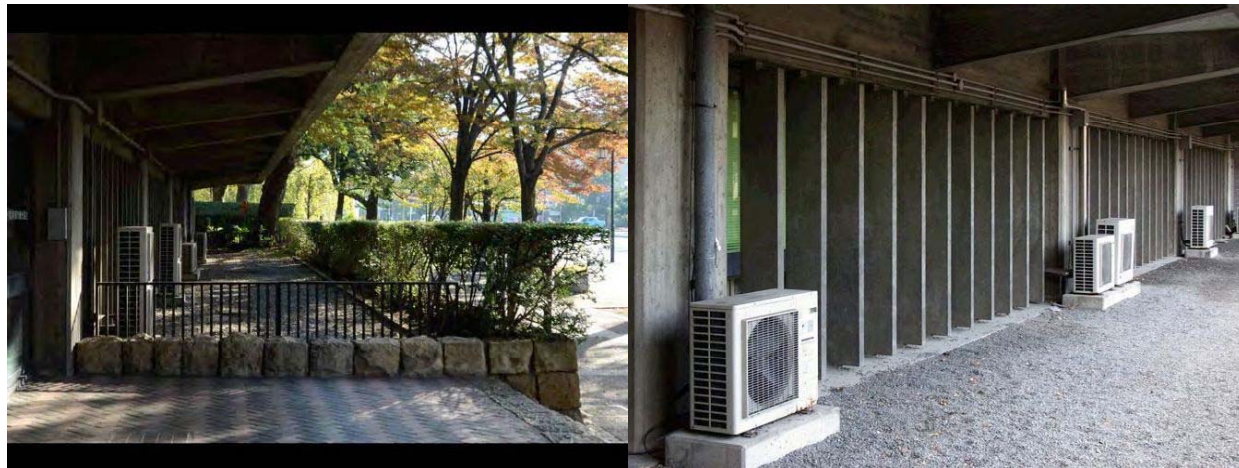
会議棟 コンクリートルーバー → 用途変更のため撤去とする

左：二条通側現況
ルーバーと植栽によって通りから閉鎖的な印象にある

右：中庭側，現況コンクリートルーバー
二条通側同様に，閉鎖的な印象にある

また，13通より東側の保存を検討したが，増築部分であるためオリジナルとディテールが異なり，鉄筋が露出し錆が発生している状況のため，撤去とする。

会議棟1階部分の現況事務所スペースは，にぎわいスペースへの用途変更となる。二条通から中庭へ抜ける明るい表情の空間をつくり，人が往来し，視線も抜けるよう計画するため撤去する。

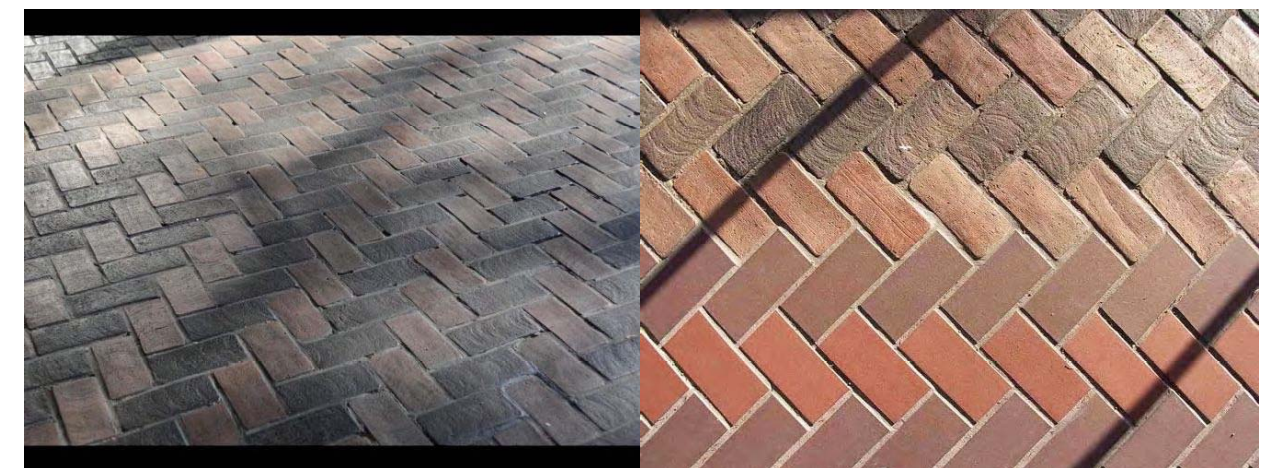
第2ホールホワイエ・会議棟エントランス及び外部床 煉瓦タイル

左：現況，材料や目地による凹凸が確認できる

右：現況詳細，補修タイルと，オリジナルタイルとで，精度の差異が確認できる

現況タイルは，タイルそのものの歪みに加え，床が部分的に陥没などが発生している状況。落ち窪んでいる目地を中心に補修を行う。

→ 既存部は部分的な補修を行う／新規施工箇所は寸法・色味を合わせた材料を使用する

新規施工箇所は，現況の材料にあわせて特注タイルを製作し，床面での連続性をつくる。

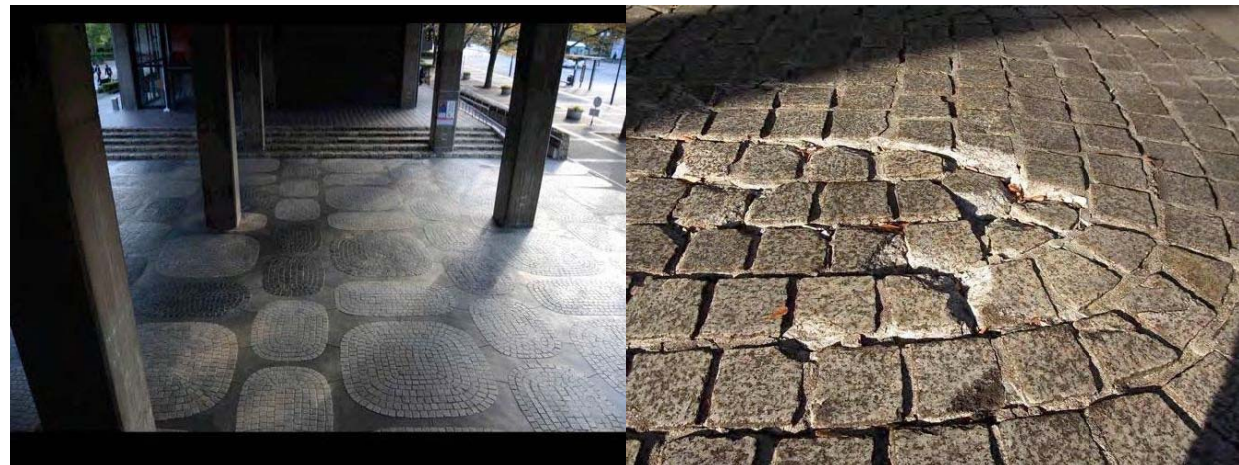
左：現況、ピロティの床仕上げ

右：現況詳細、一部破損が確認される

現況の床仕上げについて。1パターンの起伏が場所により3cm以上あり、「つまづき、転び易い」とのクレームが多く出ている。一度御影石を撤去し、表面を平滑化して再施工、パリアフリーデザインへ対応させる。

ピロティ、6-8間中庭 小判型御影石ピンコロ床
 →既存部は全面撤去後再施工とする。パターンを継承し平滑化して復原する/
 中庭は、創建時意匠を平滑化して復原する

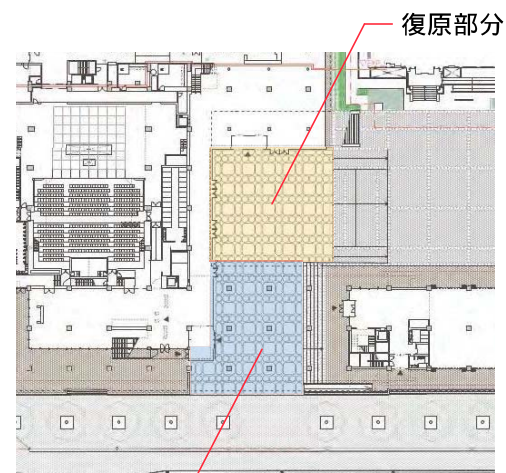
現況中庭の床仕上げ

過去の中庭改修により、異なる仕上げとなった床舗装部分は、改修によりオリジナルの意匠が失われていた。竣工当初の意匠を回復させ、ピロティ床仕上げと連続させる。現況を写真にて記録、それを基にパターンを平滑化して再現する。

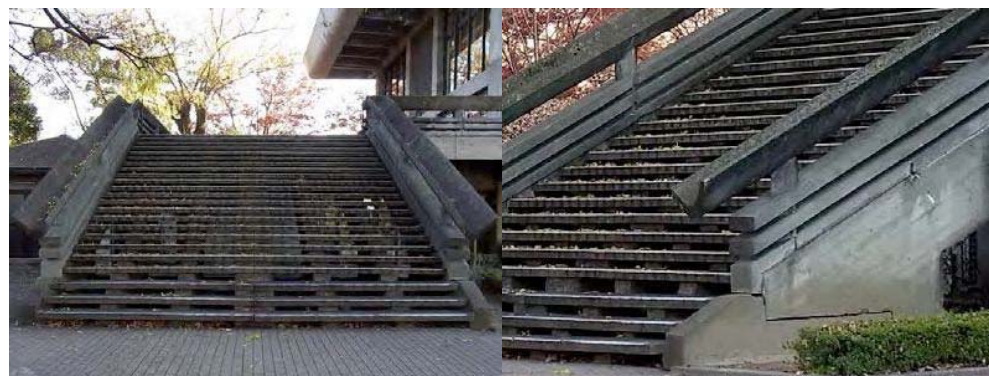
外部 PC階段 → 会議棟東側既存部は既存階段を残しつつ、現行法に適合させる。
 第1ホール前既存部は、位置を移動し再現する。

左：現況、会議棟階段

右：現況 会議棟階段詳細、基礎部分でクラックが生じている

会議棟東側既存部について。躯体劣化が最も進行している箇所。特に会議棟テラス階段は高さ3mを超えているため踊場の設置が必要。また階段基礎が陥没、クラック及びゆがみが発生している。既存階段を補修した上に、中間踊場を持つ新規階段を端部へ設置、現況躯体を生かしつつ現行法規に適合した階段をつくる。

第1ホール前既存部については、2階バルコニーを内部化するにあたり、階段をつくりなおす。PC手摺などの意匠を継承したかたちでつくりなおす。

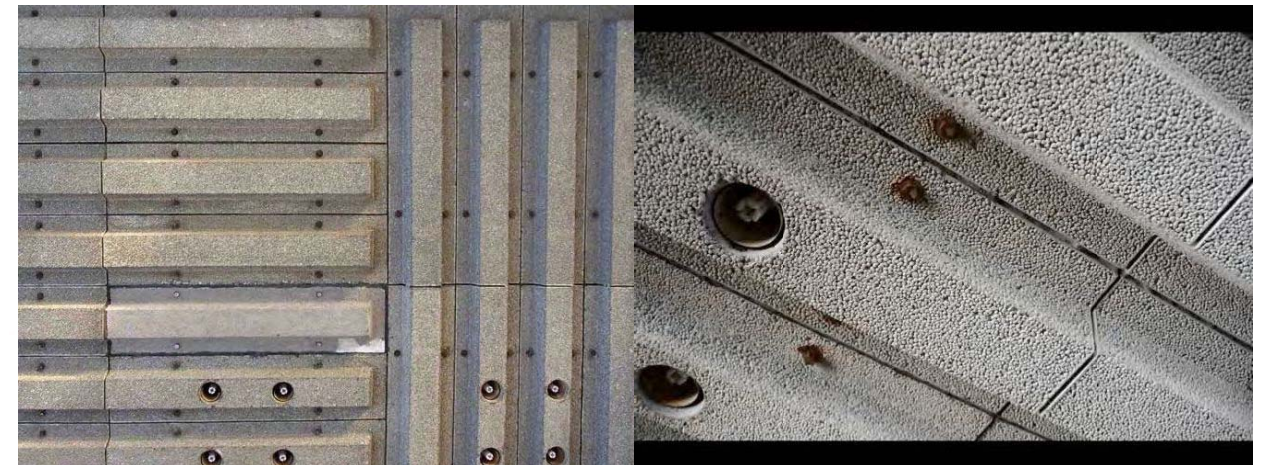
ピロティ軒天、第2ホール・会議棟エントランス天井 パーライトコンクリートパネル
 → 材質、形状、配置パターンなどを踏まえ異素材に交換する

左：現況、一部材料の交換が確認できる

右：現況詳細、ボルトまわりに錆が発生している

現況では一部材料の交換、シール打直しが確認される。固定ボルトの錆が進行、手の触れられる部分はパーライトが剥離している。スプリンクラー等天井設備を追加する必要がある。地震時の天井崩落を防ぐため、耐震性能を有した下地材へ全面交換が必要。現況材の再利用検討を行ったが、材厚35mmしかなく後施工での開口処理はクラックを発生させる可能性が高いため再利用が困難。現代ではパーライトによる製作よりも、品質の良い材料が多数あるため、材質、形状、配置パターンなどを踏まえたGRCへと交換する。

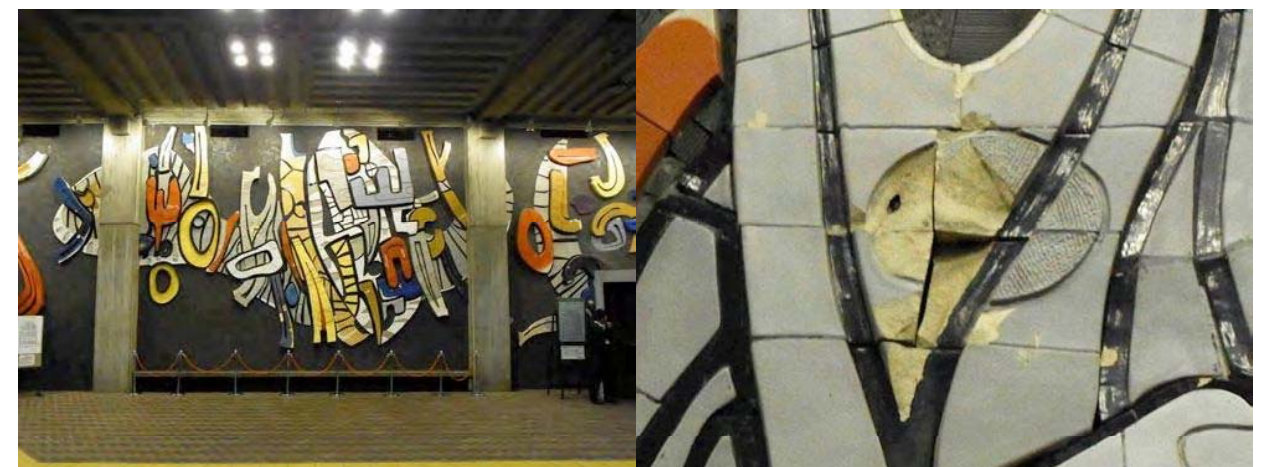
第2ホール ホワイエ タイル壁画 → 撤去とする

左：現況

右：現況詳細、崩壊している箇所が複数確認される

衝突がない部分でもタイルが剥落している状況、経年劣化からの自壊が確認され、今後加速度的に進行することが予想される。2層分の高さがあり、観客への事故を防ぐため撤去とする。
