# 平成 27 年度 保存樹調査報告書

調 査 個 所：北区大宮南田尻町

調 査 樹 木 名：N0.1 ヤマザクラ 平成 13 年度指定

調 査 機 関 名：京都樹木医会

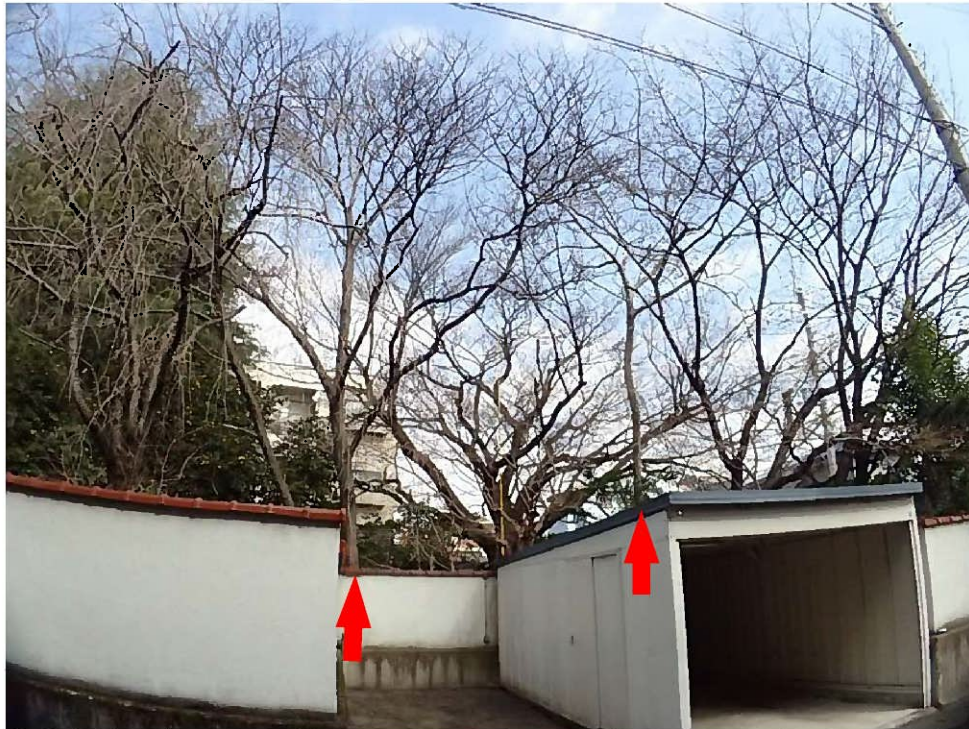
| 保存樹と競合する樹木として、東南東にオニグルミ、南側にクリ、西側にヒマラヤスギが枝を拡げている。土壌状態は、落葉・落枝が堆積することで土壌水分の蒸発が抑えられているとともに、有機物の供給があり良好である。 |

南側に繁茂するオニグルミ（右）とクリ（左）の樹高をさげる必要がある。

| 競合しているオニグルミ、クリは剪定することで樹高を下げ、ヤマザクラに日射があたるようにする。その他、庭木の剪定・除伐による整理が必要である(ツバキ、アオキ、シュロなど)。腐朽拡大を抑制するために、枯枝を正しい位置で切除し切り口に癒合剤を塗布する。根元より高さ 30～50cm の主幹に平成 13 年に処方されたオルトランカプセルのプラスチックが約 10 箇所あり取り除くとよい。 |

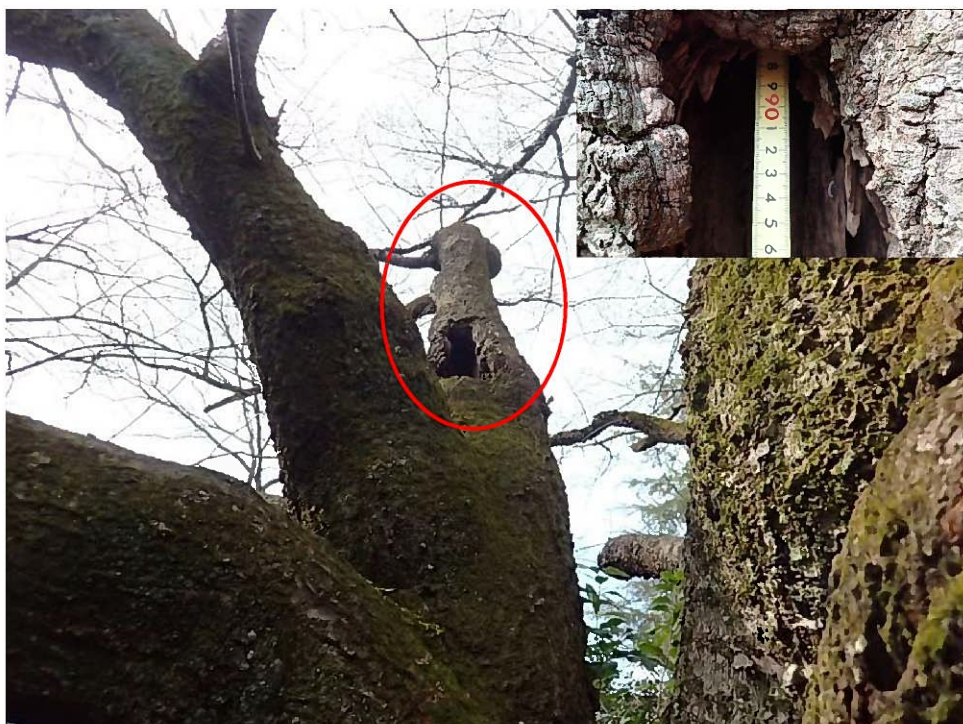
| オニグルミ、クリ、ヒマラヤスギとの競合がある南東から西側にかけて枯枝が多くなっている。古い枯枝が付着したままとなっており、切除の上、癒合剤を塗布するなどの処置が望まれる。南側に伸びる露出根に開口部が認められるが現状では安定している。東側の市道に向けての枝は 80cm、南側の枝は競合する樹木の隙間を縫うように 1m、前回調査より伸張している。以前からある大枝の開口腐朽部に拡大等の変化は見られず安定している。 |

西側に伸びる枝の開口部（深さは 90cm に達する。雨水浸入防止措置が必要）

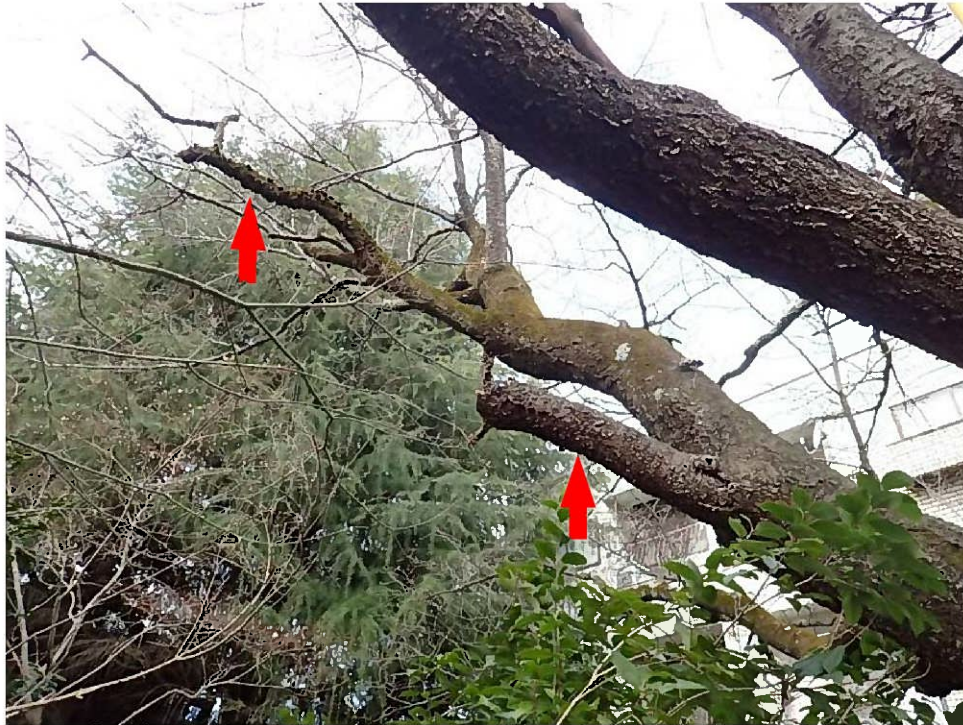
西側に伸張する大枝にある枯枝（3年前報告済みのカワウソタケの古い子実体も現存）

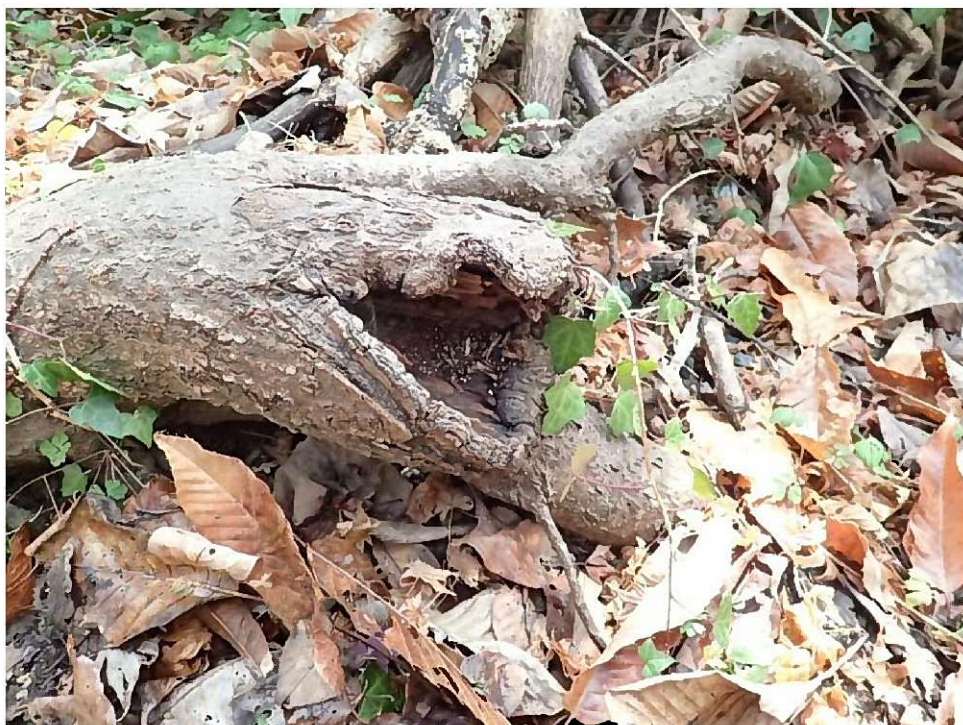
南側に伸びる露出根の開口部（腐朽の進行は停止しているので再度傷付けないこと）
