## 外壁タイル等の落下物対策について

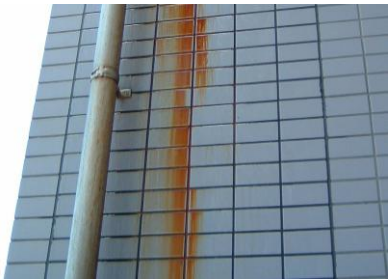
汚れ	汚れによっては、付着が表面的なものではなく、タイル等の裏面への漏水によるものもあります。	
水漏れ	開口部周囲、コンクリートの打継部、パラペット立上り打継部では、防水層の損傷によるタイル等の裏面への漏水を生じている場合があります。	
錆水の付着	開口部鋼製建具の発錆、広告等足元埋込金物の発錆等は、その周囲のタイル等の浮きの原因となりやすく、表面に錆が流下付着している部分は注意が必要です。

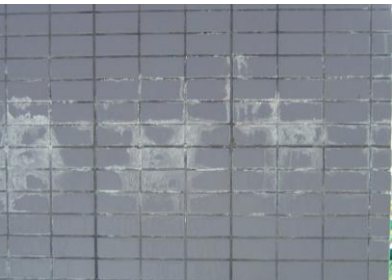
白華現象（エフロレッセンス）	タイル目地、コンクリートなどの表面に発生する結晶化した白色の物質をいいます。セメントの硬化で生成した水酸化石灰と大気中の炭酸ガスとが化合した炭酸カルシウムのことをいいます。「エフロレッセンス」、「擬花」、「鼻垂れ」ともいいます。

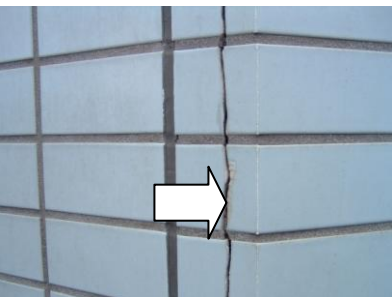
タイル等のひび割れ、亀裂	タイル等のひび割れは、浮き発生の原因ともなり、そのまま放置すると剥落の原因となります。開口隅角部、コンクリート打継部（各階フロアー部、パラペット立上り部等）、建物出隅部等は特に注意してください。

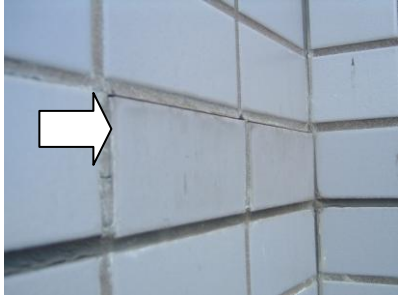
はらみ	<p>タイル張り層の浮きが進行し、面外方向に凸状に変形が増大し、肉眼での確認ができる状態になった浮きをいいます。</p> <p>開口部の少ない大きな壁面等で特に発生しやすいので、注意してください。</p>
浮き・剥離	<p>タイルと張付モルタルとの界面、張付モルタルと下地モルタルとの界面、下地モルタルと躯体コンクリートとの界面相互の接着が不良となり、隙間が生じ部分的に分離した状態をいいます。また浮き上りともいいます。</p>
