## 1 事業概要

### 1. 目的

京都府が所持する小倉山の区域において、「京都府立森林景観保全・再生ガイドライン」（以下「ガイドライン」という。）に基づき、山麓寺院等からの眺望や、保津川（大堰川）からの眺めなど、景観形成や斜面防災等の「要性」を踏まえた区域（概ね15haを想定）について森林整備を実施する。

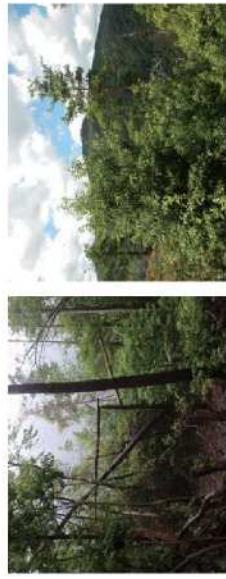
マツ  
枯れ

維持管理が行われなくなつたアカマツ林は、マツノザインセンチューなどの病害虫や下草等繁茂によりアカマツの生育適地でなくなつたことから、マツ枯れが進行した。現在では、アカマツが枯死した跡にソヨゴやネジキ、コジイの密生した林を形成している。

アカマツの枯死した林

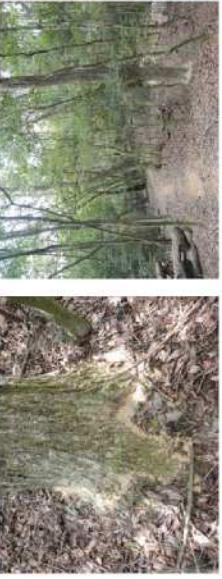
ナラ  
枯れ

山頂付近及び保津川沿いのコナラ生育地を中心には、3年前からカシノナガキクイムシによるナラ枯れ被害がみられる。もともと、コナラの生育地が限られている小倉山では集中的に被害を受けている。保津川沿いでは、下流から上流にかけて被害が進行している。

アカマツ枯死後のソヨゴ密生林

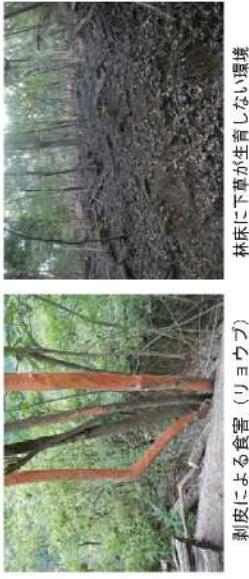
シカ  
の  
食  
害

山頂付近の平坦地を中心としてシカの被害がほぼ全域でみられる。林床の下草はほぼ食べつくされおり、裸地化している。後継樹が育たない他、急傾斜地が多い小倉山では、山腹崩壊の原因の一つになるとも考えられる。

剥皮による食害（リョウブ）

林床に下草が生育しない環境

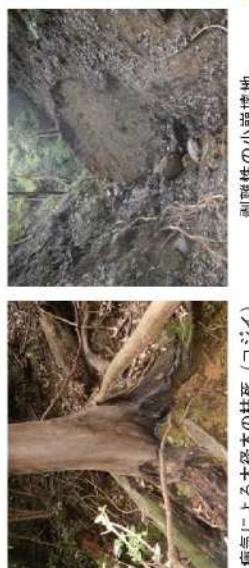
斜面防災（コジイ林）

谷筋の一部の急傾斜地でコジイ等の常緑樹林では下層植生が少なく、シカの食害も重なり、斜面崩壊が起こっている。  
また、樹高17m前後に成長したコジイの枯死（病氣）が谷沿いで点在してみられるところから、今後、斜面防災上検討すべきである。

剥離性の小崩壊地

今後、植生の定着がみられない場合は小崩壊の拡大の危険もある。

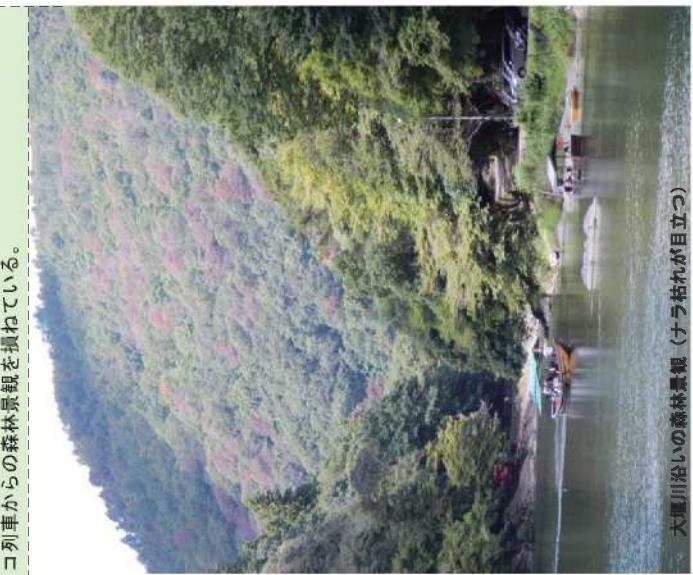
【保津川（大堰川）及び沿岸からの景観】  
西側斜面ではコナラを主体とした樹林となっている。  
大規模なナラ枯れが生じており、保津川下り、嵯峨野トロッコ列車からの森林景観を損なっている。

【保津川沿いの森林景観（ナラ枯れが目立つ）】

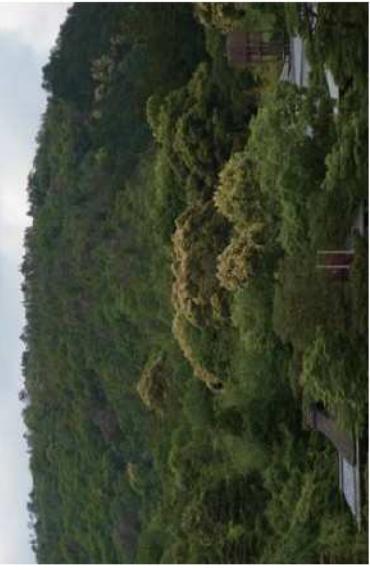
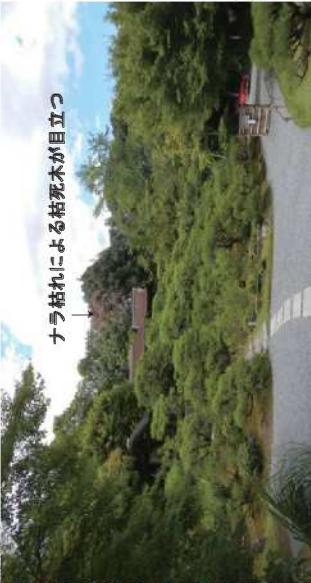
【落柿舎前の景観】

左：落柿舎前の景観  
右：大河内山庄の庭園からの景観

【「山麓寺院等からの景観】  
アカマツが枯死した後のコジイ林となっており、かつての借景としての風景美（アカマツ林の風景）が失われている。  
また、庭園からの枯死木も目立ち、借景としての景観美も損なわれている。
