(3) モニタリング調査（苗木の生育調査）

3 斜面防災の価値に関する調査

4 地域生態系保全価値に関する調査

5 調査結果総括

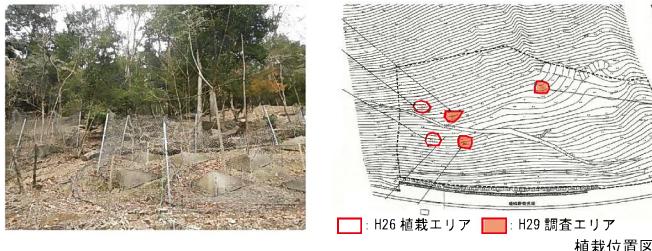
■トロッコ列車線路沿いの植栽地の状況

平成26年度にイロハモミジ等116本が植栽された箇所である。

植栽エリアは5箇所で、植栽柵に3本ずつ植えられた（モミは1本植え）。

植栽エリアには防鹿柵が設けられていたが、斜面が崩れたことによって植栽柵や防鹿柵が破損して苗木が枯死したエリアもあった。今回調査可能であったのは3箇所であり、生育が確認されたのは38本であった。

確認された苗木を樹種別に比較すると、ウリハダカエデ、ムラサキシキブが個体サイズ、樹勢とも良好であった。モミは樹高はあまり高くないものの、枝張り、胸高直径が樹高に比して大きく、樹勢診断結果も良好であった。ケヤキは個体サイズは比較的大きかったが、樹勢診断ではやや劣る結果となった。カスミザクラ、エドヒガンは、樹高は比較的大きかったが、枝張り、胸高直径は小さく、樹勢診断結果は不良となった。イロハモミジ、エゴノキは個体サイズ、樹勢ともにあまり良くなかった。

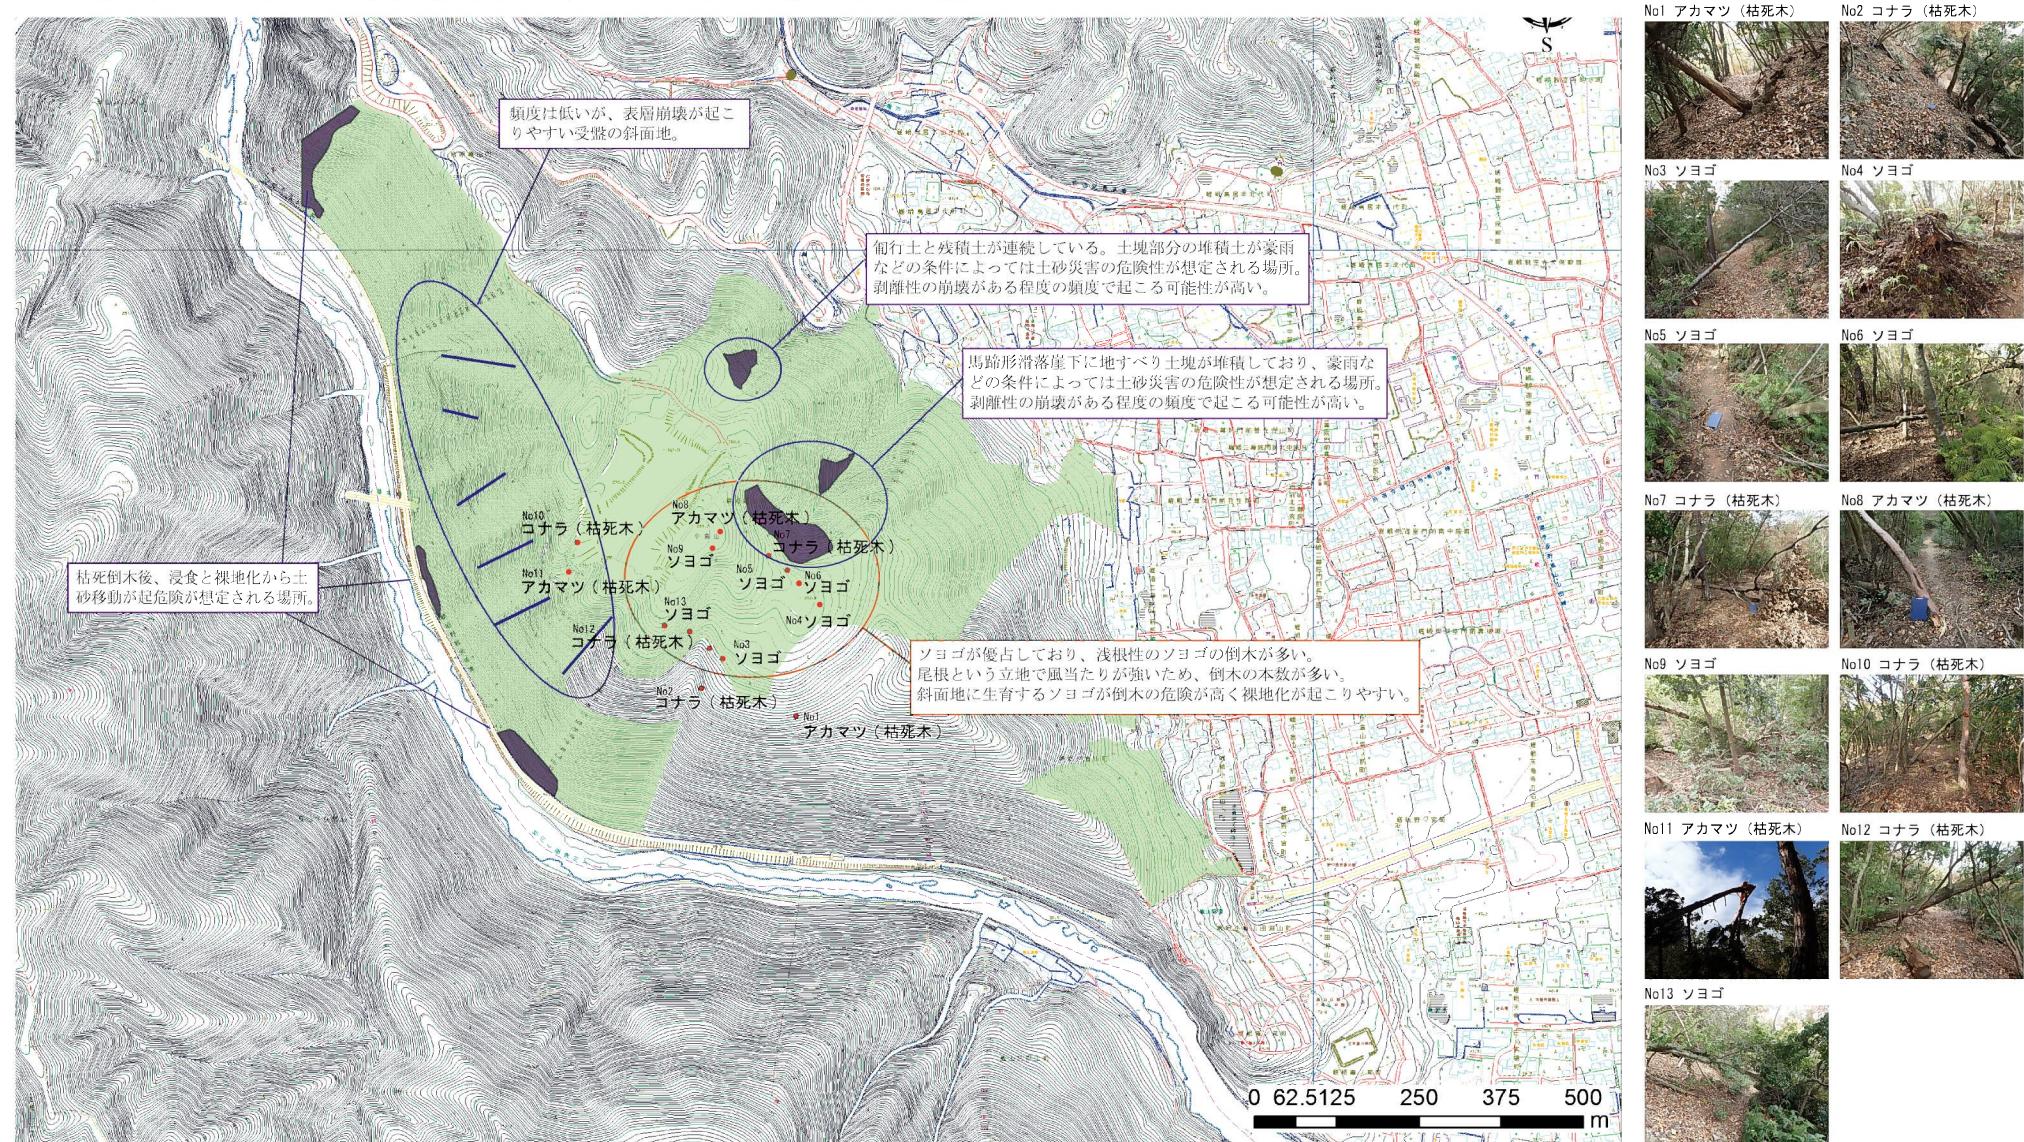
(2) 倒木及び危険地の把握

台風21号の影響で小倉山内に倒木が数多くみられた。

台風の影響から根返り木が多かった樹種はソヨゴで、6本が倒れていた。その他は、コナラ3本、アカマツ3本が台風の影響により倒れていたが、いずれも病害虫被害により衰弱した枯死木が倒伏したと考えられる。倒木周辺で裸地化したところが浸食する可能性も考えられるが、現状そういった被害はみられなかつた。

また、崩壊危険地の予測は、通常、「地形」と「地質」の2側面から割り出す必要があるが、ここでは「地形」による崩壊危険地の検討を行った。詳細な危険地の抽出は、「地質」調査結果から浸食潜力と照らし合わせて「崩れそうな場所」の再検討を行うことがあるが、残積性基盤が豪雨などの条件によって土砂災害がの危険性が想定される場所について ■ ————— に着色して抽出した。

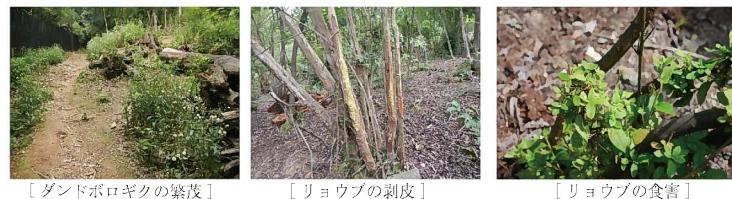
■ 忌避植物

小倉山の事業対象地では、ほぼ全域でシカの食害が数多くみられた。食害をうけた樹種はリョウブ、ヤブツバキ、ヒノキなどであった。
また、2012年から大きく変化したことは森林整備が行われた改変地である。
改変地で明るくなった環境では稚樹や草本類が初期に生長するため、シカの倒場となりやすい。
南東側の整備地においても防鹿柵を設置していない場所に植栽した苗木がすべて食べられるとともに、草本種がダンドボロギクなど忌避植物の優占した環境へと変化し、他の草本層の出現種は少なかった（食害されたものと思われる）。全体として、忌避植物が群生している場所はわずかで、ダンドボロギク、ベニバナボロギク、アセビ、レモンエゴマなどが散生してみられた。
実生や若葉在来種が食害を受けていることは顕著であるが、それに伴い忌避植物が山林内で繁茂するという状況は生じていないようであった。

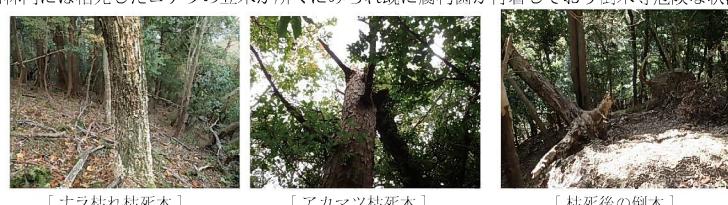
■ ナラ枯れ調査

小倉山のナラ枯れは2年前がピークであった。
その際に枯死木の伐採や燃蒸処理が適切に行われたことから、被害に関しては一定の終息がつき始めている。
しかし、山林内には枯死したコナラの立木が所々にみられ既に腐朽菌が付着しており倒木等危険な状況でもあった。

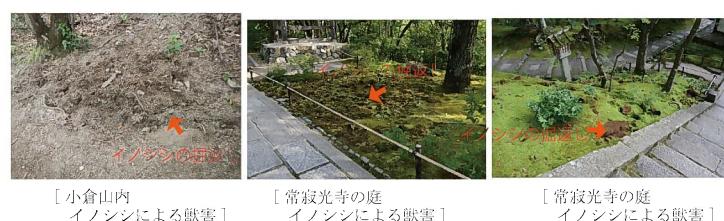
■ その他

小倉山ではイノシシも多く生息していると考えられ、獣害被害が絶えない。
山地内では、イノシシによる土の掘り起しが劇繁に行われており、特に小防鹿柵付近の土壤に影響がみられた。
また、特に山林に接している常寂光寺境内にイノシシが侵入している様子で庭の苔を掘り越すなど被害を与える機会が増えたことからシカとともにイノシシの獣害対策の必要性も高まったと考えられる。

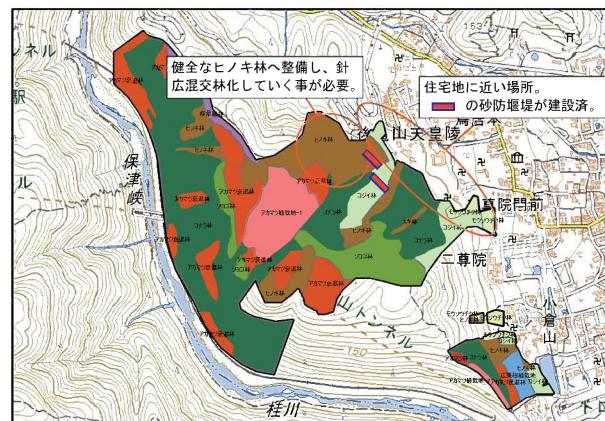
山麓部に近い住宅地への対策

現状、新設も含めて砂防堰堤が2箇所整備されており、住宅地側への土砂の流れに対して斜面防災的な対策が図られている。しかし、嵐山高雄パークウェイ上部の地すべりの危険も考えられることから、今後地すべり調査等を実施しながら危険性を把握し対策等を検討していく必要がある。

また、北東側の斜面地では流れ盤斜面上にヒノキ林が広く生育している。ヒノキは浅根性樹種で治山機能の低い根の特性を持つことから、適正間伐を行い光を入れながら健全なヒノキへと育成していく必要がある。

あるいは、一部間伐（群状間伐等）を行い、林床に光を入れながら針広混交林化を図り、ヒノキを斜面防災的にも安定させながら、広葉樹とヒノキ林の美しい森林景観として魅せる整備を行うことが課題である。

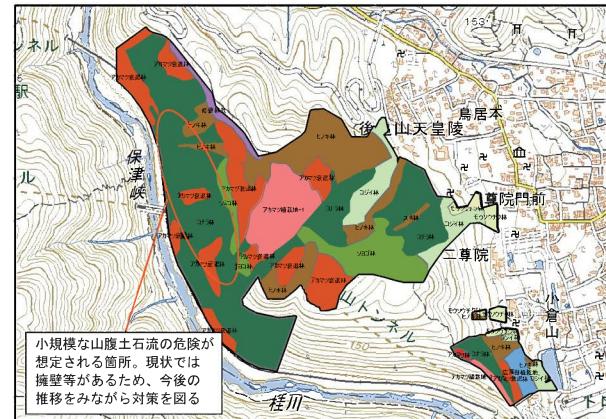
観光動線（トロッコ列車、保津川下り）への対策

観光動線沿いの山地に面する斜面沿いではトロッコ列車の擁壁が設けられている。

斜面上部からの小規模な落石は擁壁で抑えられるが、擁壁側の枯死高木や大規模な地すべりは抑制できないことから地すべりが想定される場所では、今後地すべり調査等を実施しながら危険性を把握し対策等を検討していく必要がある。S

特に、保津川沿いの山地斜面は受け盤斜面地で形成されていることから、斜面崩壊の頻度は低い（何年に1度程度）ものの、一旦崩れると大規模な表層崩壊が起こる危険性も高い。地表の層理に樹木の根がアンカー的役割で固定される樹種（カエデ等）を植栽することにより、自然治山方法として十分な防災的配慮が必要である。

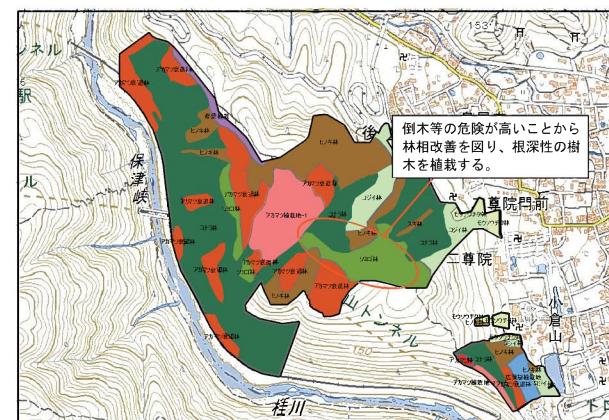
登山道沿への対策

登山道沿いでは台風21号の影響から尾根沿いのソヨゴが多く倒れていた。

ソヨゴは浅根性の樹木で倒れやすい特性があることから、ソヨゴが優占する場所は林相改善を行う必要性が高いと考えられる。特に斜面地で生育しているソヨゴ林が危険と考えられ、斜面防災的、景観的にも改善すべき必要性が高いと考えられた。
