# 伏見城跡・桃山古墳群現地説明会資料

平成29年8月5日（土）

所在地 京都市伏見区桃山町永井久太郎  
調査機関 京都市文化市民局文化芸術都市推進室文化財保護課  
調査期間 平成29年7月18日から8月25日（予定）  
調査面積 全体で約42㎡(今回の調査地は30㎡)  
調査要因 国庫補助による発掘調査

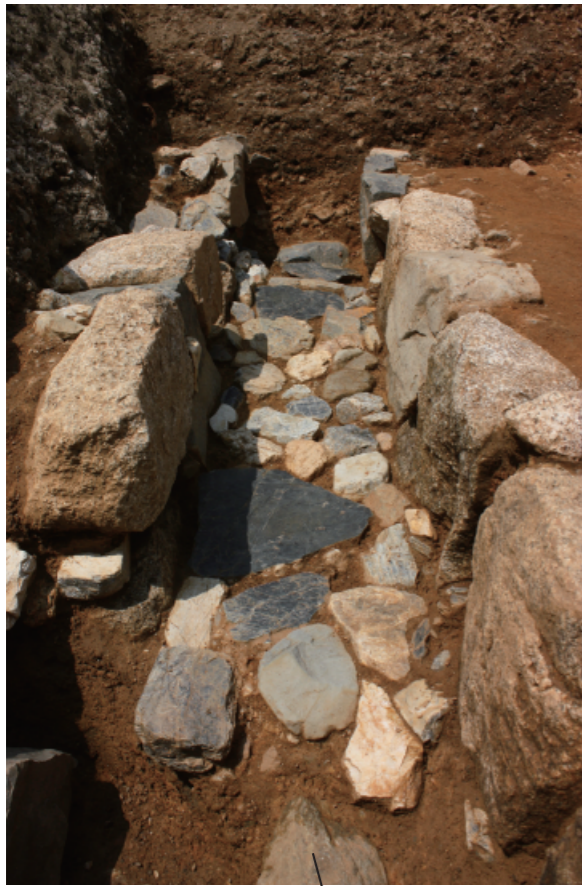
石組溝全景  
(南から)

石組溝

この石組溝は調査区の南西隅が近代の攪乱によって一部欠損していますが、長さは約3.2mで、石組の側壁の間は50cmで、深さも約50cmあります。溝の側壁を設置したあとに底石を敷いていて、溝の底には幅10cmから50cmほどの石を底に平坦になるように敷いています。

また、平成10年の発掘調査のときに、この溝の延長部分が見つかりました。今回見つかったこの溝は北に向かって低くなっていて、水が流れる時は南から北に向かって流れていたことが想定されます。それは、現在の伊達街道が南から北に向かって傾斜していることと関係しているものと考えられます。

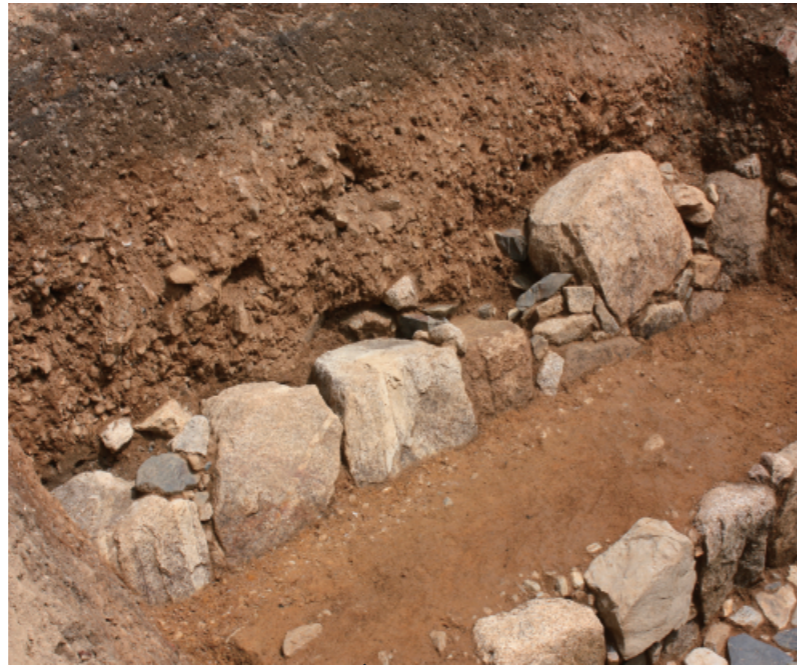
石垣全景  
(北西から)

石垣

今回見つかった石垣は南北に約3.7mの長さを測ります。西側の伊達街道に面して造られた石垣です。見つかった石垣の高さは約60cmで、少なくとも2段は積まれていたと考えられます。石材は花崗岩などを使用しています。また、石垣の裏側には雨水などを排水させたり、崩落を防止するための裏込の石が入っており、石垣の石材を安定させるために根固めの石が積まれています。

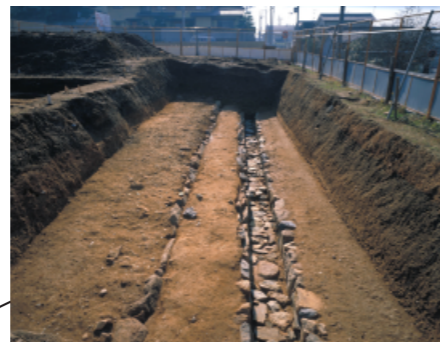
昭和63年度調査全景  
(北から)

今回の調査地のすぐ南側で昭和63年に発掘調査が行われました。成果としては伏見城期の武家屋敷にともなう石垣と石で組み合わせた石組溝が見つかりました。その石組溝は伊達街道にともなう東の道路側溝であると考えられています。石垣の東側では南北2間×東西7間分の礎石建物跡が見つかりました。

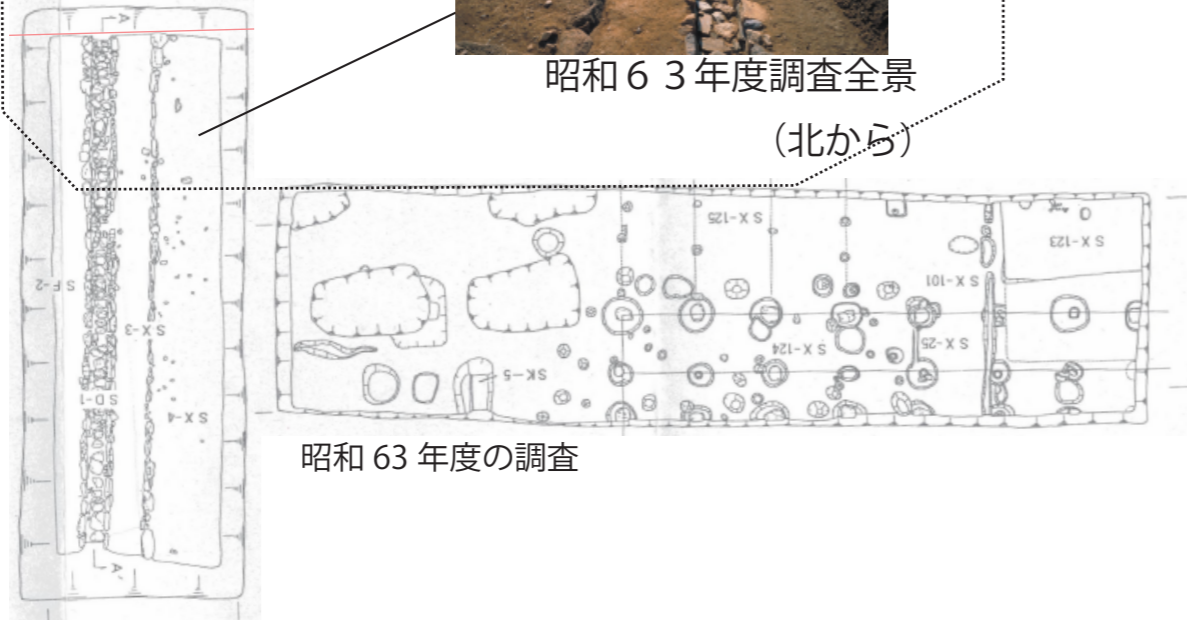
調査地配置図

今回の調査

昭和63年度の調査

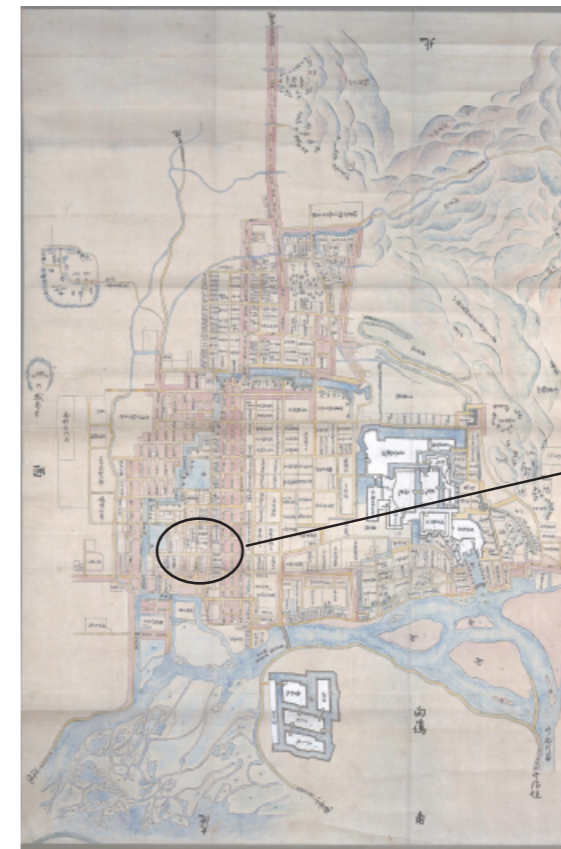
『伏見御城城郭並武家屋敷取図』 京都市蔵

今回の調査地

今回の調査地は徳川幕府の京都御大工頭である中井家の『伏見城御城図』や『伏見御城郭并武家屋敷取之繪図』(京都市蔵)の絵図によると武家屋敷があったと想定される場所に当たります。
