平安宮豊楽殿跡発掘調査 成果発表資料

調査地 : 京都市中京区聚楽廻西町 8 6 - 3 番地, 8 7 番地
(史跡 平安宮跡豊楽院跡隣接地)

調査主体 : 京都市文化財保護課

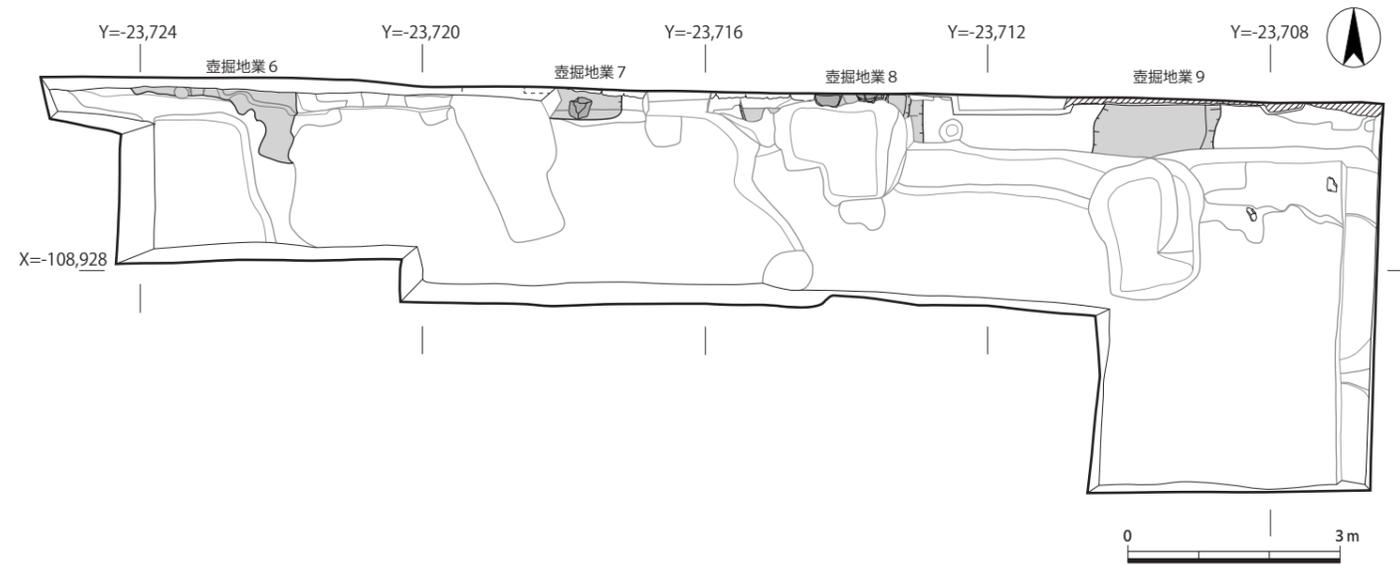
図2 西区 (S=1:100)

○西区(図2, 写真1・2)

豊楽殿身舎の北西部分にあたります。後世の改変によって、削平を受けていますが身舎部分の壺掘地業を 4 箇所確認しました。

壺掘地業(写真1) 身舎桁行柱筋の礎石根固めの壺掘地業です。いずれの地業も調査区外に広がり、削平を受けているため全容は不明ですが、一辺 1.8 ~ 2.6m, 深さは残りの良いもので 0.3m 残っていました。桁行柱間は 15 尺(4.48m)であることを改めて確認しました。

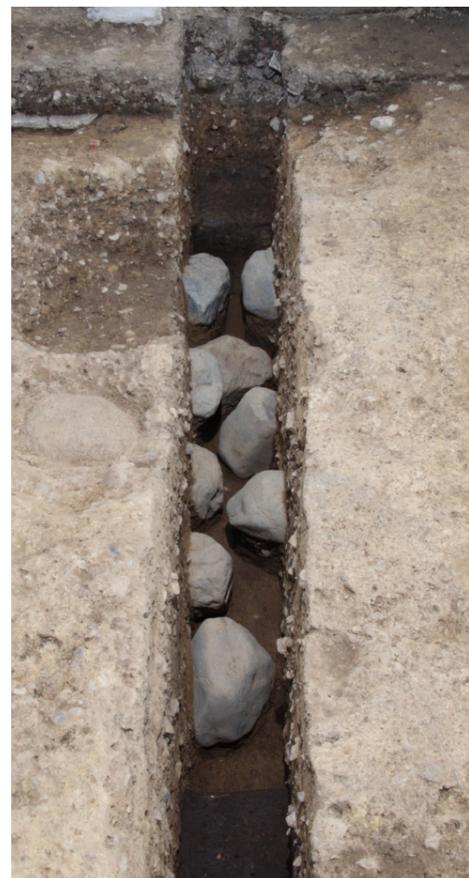
写真3 壺掘地業2 (北から)

壺掘地業 身舎の3箇所、庇の2箇所で地業を確認しました。地業の規模は2.5～2.7mですが、身舎隅柱である壺掘地業1は最も大きく、直径2.7m以上あります。

ここでは、構築方法が明らかとなった壺掘地業2について述べます。

①盛土1の上面から、直径2.7m, 深さ0.4mの穴を掘る。穴は非常に固く締まる黄褐色シルトの地山まで掘り下げている。

②底に直径35～45cmの石を重ならないように複数個並べる。石の間を黒褐色粘質土や砂、礫を多く含んだ非常に固く締まった土で叩き締めて版築を行っていく。版築の単位は2～10cmで、合計7層。石は底だけではなく、地業の上場まで重ならないように並べて版築を行っていく。

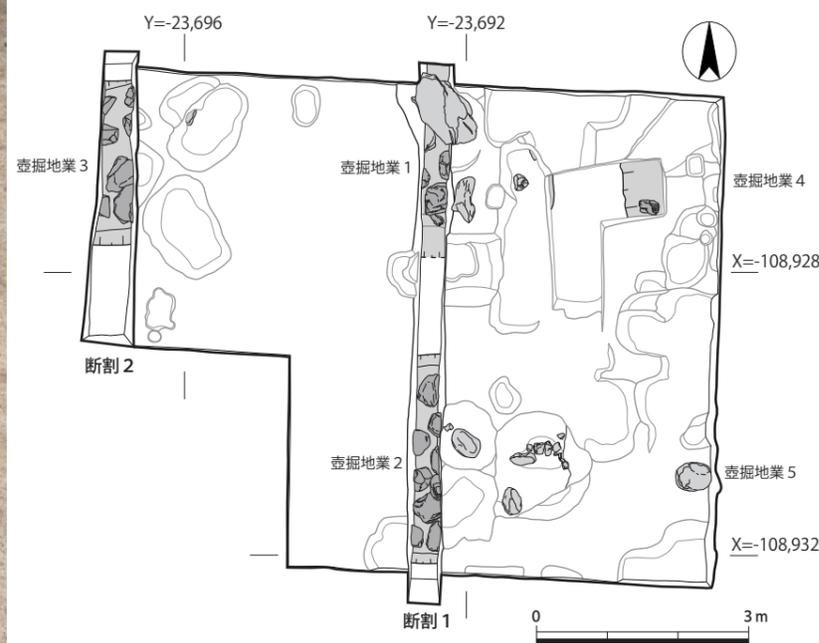
図3 東区 (S=1:100)

○東区 (図3・4, 写真3)

豊楽殿の東半にあたります。東区は道路よりも一段高くなっており、調査の結果、豊楽殿の基壇盛土と、複数の壺掘地業を確認することができました。

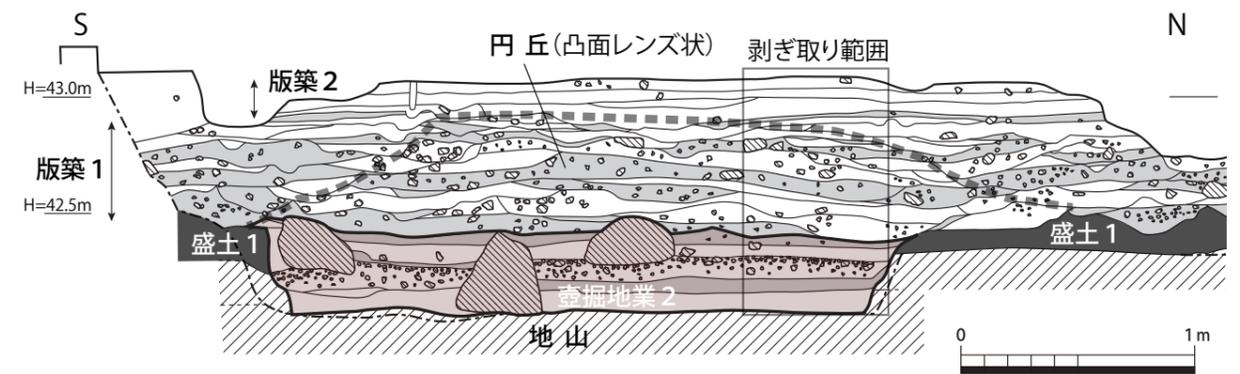
図4 断割1南半断面図 (S=1:30)

基壇 基壇の断割(断割1)を行った結果、構築手順は以下のように復元できます。

①北から南に向かって下がる自然地形の斜面地に基壇を構築するにあたって、地山の上に約15～20cm厚の盛土を行い平坦面を造りだす(盛土1)。盛土は周辺に広がっていたと考えられる黒褐色粘質土を用いる。

②盛土1上面から礎石据付位置に壺掘地業を構築する。地業の深さは地山の状況によって異なる。

③壺掘地業構築後に、各地業の上に直径0.4～1.2mの石(花崗岩, チャートの河原石)を据え付ける。石を包み込むように礫を含む非常に固く締まった黄褐色系と黒褐色系の粘質土を用いて厚さ数cm単位で凸面レンズ状に版築を行っていく。凸面レンズ状の版築は、地業よりも一回り大きい直径約3m, 高さ約0.5mの円丘状を呈す(円丘)。また、レンズ状の版築と並行して各地業間の版築を行う(版築1)。版築1は約10層あり、厚みは全体で約30～40cmとなる。非常に固く締まった小礫を多く含んだ黄褐色系と黒褐色系の粘質土を交互に用い、厚さ2～5cmの単位で構築する。

④版築1の上に、礫をほとんど含まない黄褐色シルトを主体として、厚さ6～10cmの単位で版築を行う(版築2)。版築2は最大で35cm残る。

版築2の上面には礎石や礎石を据え付けた痕跡が認められないことから、本来の基壇は更に1m以上高かったものと想定できます。

○豊楽殿の基壇版築を約70cm確認し、基壇の構築方法が明らかになりました。基壇の構築途中で壺掘地業を行い、礎石の据付位置の下方に円丘状の盛土を行う方法は、恭仁宮大極殿でも認められます。この工法は現在のところ、都城固有の工法とされ、当時最先端の土木技術を用いていたことがわかります。

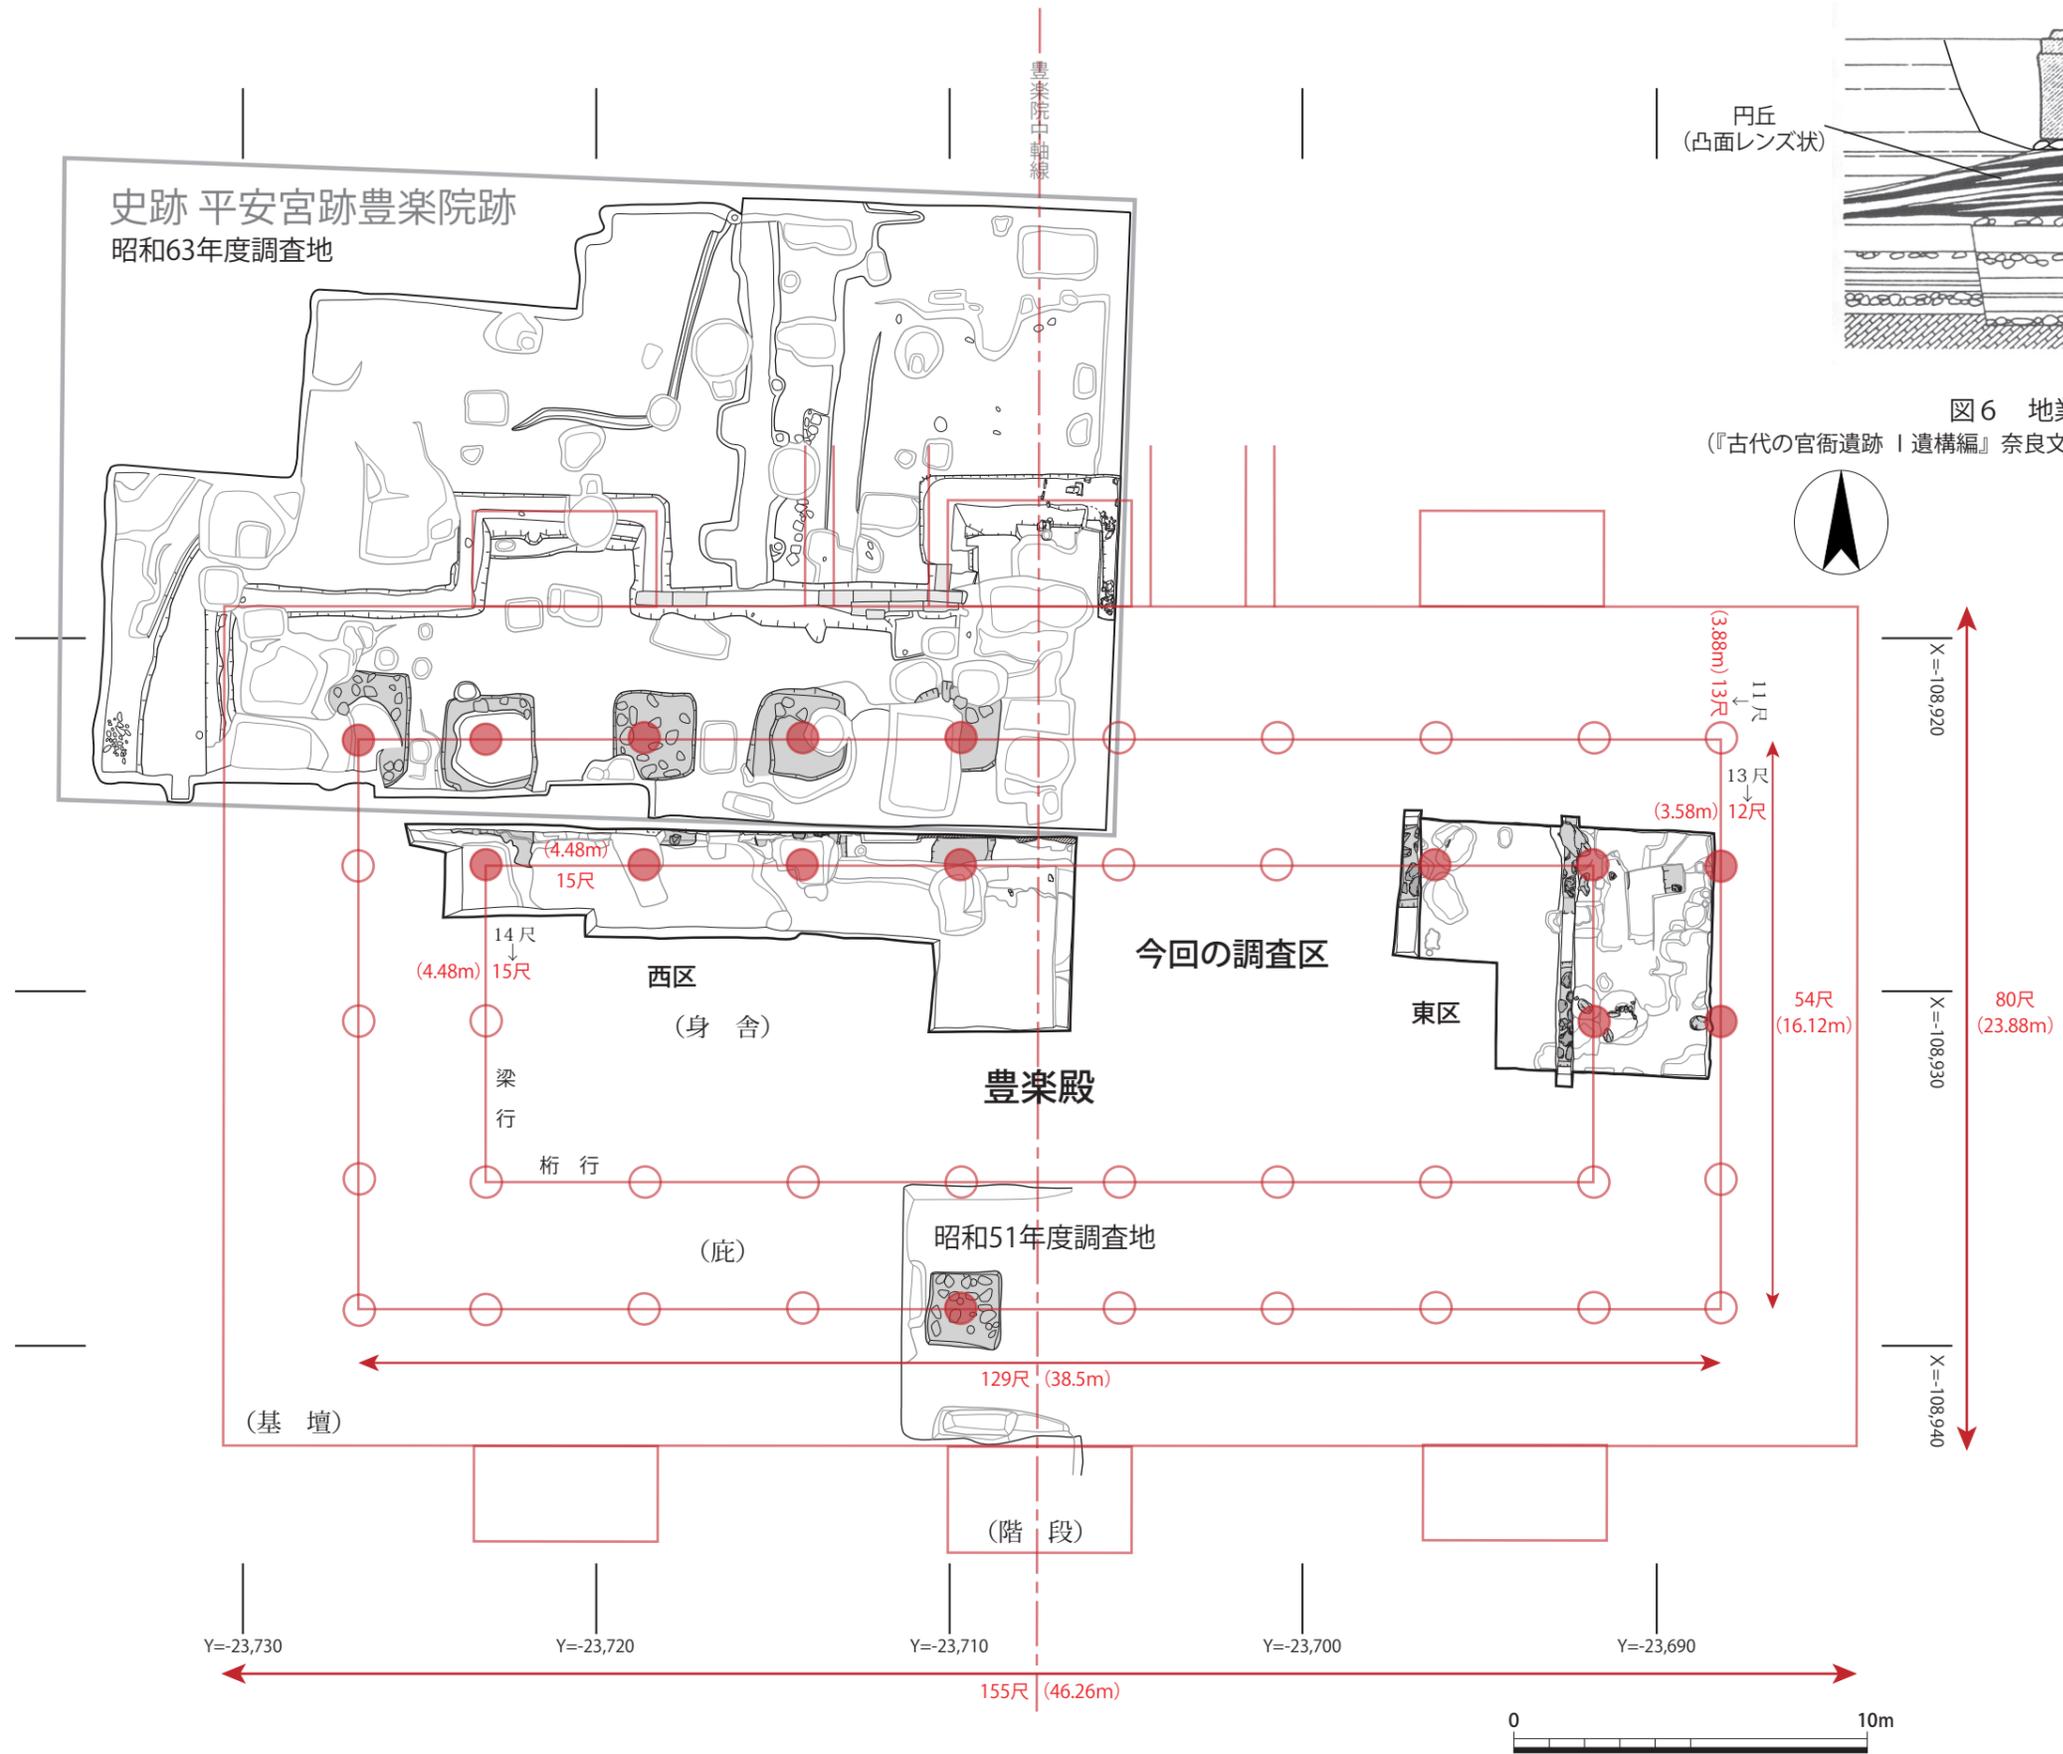
図5 豊楽殿復原図 (S=1:200)

これまで、豊楽殿では昭和 51 年に工事中の立会調査で礎石根固めの壺掘地業を 1 箇所検出したほか、昭和 63 年の発掘調査では、壺掘地業 5 箇所と北側中央階段、西階段及び北側の清暑堂とを繋ぐ北廊の跡を確認しています(図5)。これらの調査成果から、豊楽殿は身舎桁行 7 間、梁行 2 間の四面庇付東西棟礎石建物であることが明らかとなり、柱間は身舎桁行 15 尺、梁行 14 尺、庇の出が 13 尺、基壇の出は 11 尺と復元されました。

○豊楽殿の礎石根固め壺掘地業を合計9箇所(身舎7箇所・庇2箇所)確認しました。地業は周辺調査成果と合わせ豊楽殿の建物規模は身舎が桁行7間、梁行2間で四面に庇が付く東西棟礎石建物で、柱間は身舎15尺等間(これまで桁行15尺、梁行14尺)、庇の出が12尺(同13尺)、基壇の出は13尺(同11尺)となることがわかりました。この規模は平城宮第二次大極殿とほぼ同規模となります。長岡宮大極殿は難波宮大極殿を移築したとされており、平城宮第二次大極殿は、平城上皇が平城宮に居住する大同四年(809)以前に解体されていることが発掘調査で確認されています。豊楽殿も大極殿も天皇が出御する最も格式の高い建物であることから、大極殿の移建先の候補として非常に興味深いものがあります。(ただし、豊楽殿の瓦は平安京遷都以降に新造されたものです。)

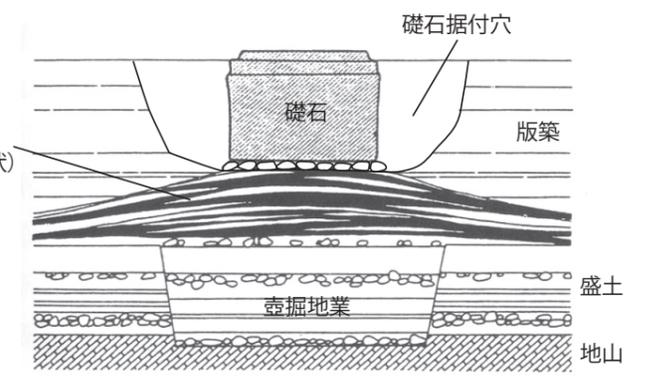
図6 地業模式図
『古代の官衙遺跡 | 遺構編』奈良文化財研究所, 2003 から転載加筆
