平安宮朝堂院跡 発掘調査現地説明会資料

京都市文化財保護課

平成27年3月7日(土)

所在地：京都市中京区聚楽廻東町25番地

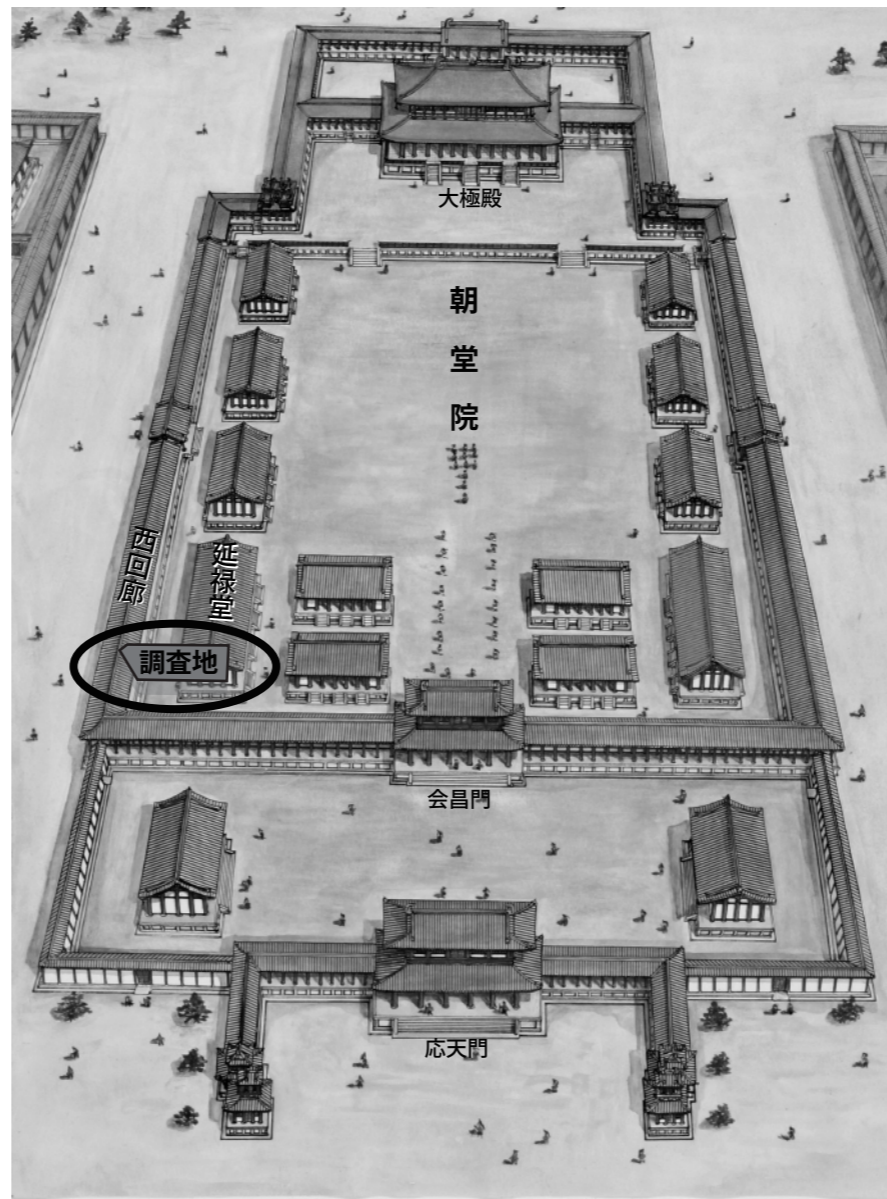
朝堂院復元図 (画: 梶川敏夫)

この調査は、文化庁国庫補助事業による範囲確認調査です。調査地は、平安宮朝堂院延祿堂および西回廊跡と古墳時代の集落である聚楽遺跡に該当します。朝堂院は天皇の即位や朝賀などの国家的儀礼を行う重要な場所で、正殿である大極殿をはじめ、朝堂院の中軸線を挟んで左右対称に十二堂ある朝堂を回廊が囲んでいます。延祿堂は西第四堂で、大蔵省、宮内省、^{おおきみのつかさ}正親司（※）の役人の座として『延喜式』に記載されています。陽明文庫本『宮城図』には建物の桁行が十五間とあり、十二堂の朝堂の中で最も大きい建物になります（基壇南北幅20.7丈≒約62m、東西5.9丈≒約17.6m）。これまでの調査で、延祿堂では東縁、西縁の階段が、西回廊では基壇西縁の凝灰岩抜き取り溝を部分的に確認しています。

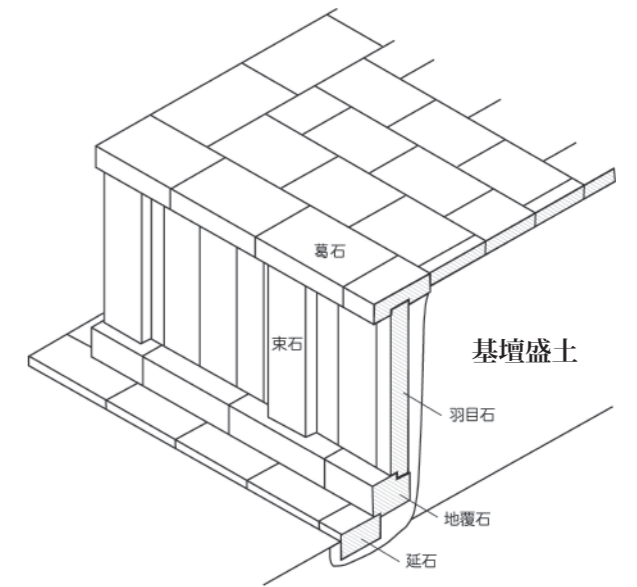
基壇模式図

基壇盛土 建物の土台部分となる基壇は、版築によって築かれています。1層あたりの単位は、7～10cmで、最大60cmが残ります。礎石根固めの痕跡は認められないため、上部は大きく削平を受けています。

② **延祿堂の階段と建物規模** 階段の幅（3.8m）と階段の出（1.5m）が明らかとなりました。一般的に切石を用いた基壇を持つ建物は、耳石の中心線又は外側の延長線上に柱の中心線がのるとされています。つまり、階段の幅を押さえることで、削り取られて無くなってしまった建物を復元する貴重な情報となります。つまり、階段の幅が3.8mであるならば延祿堂の桁行柱間は3.8m≒13尺と推定されます。13尺とした場合に桁行十五間とすると、延祿堂の建物南北長は19.5丈≒約58.2mに復元することができます。

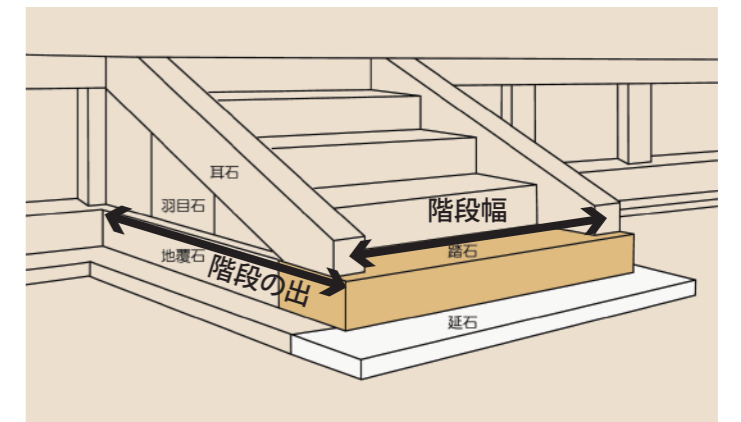
階段模式図

階段 調査区中央で確認した延祿堂の西縁に取り付く階段です。幅は3.8m、階段の出は1.5mと考えられます。ただし、外装の凝灰岩は全て抜き取られているため、数値は推定です。

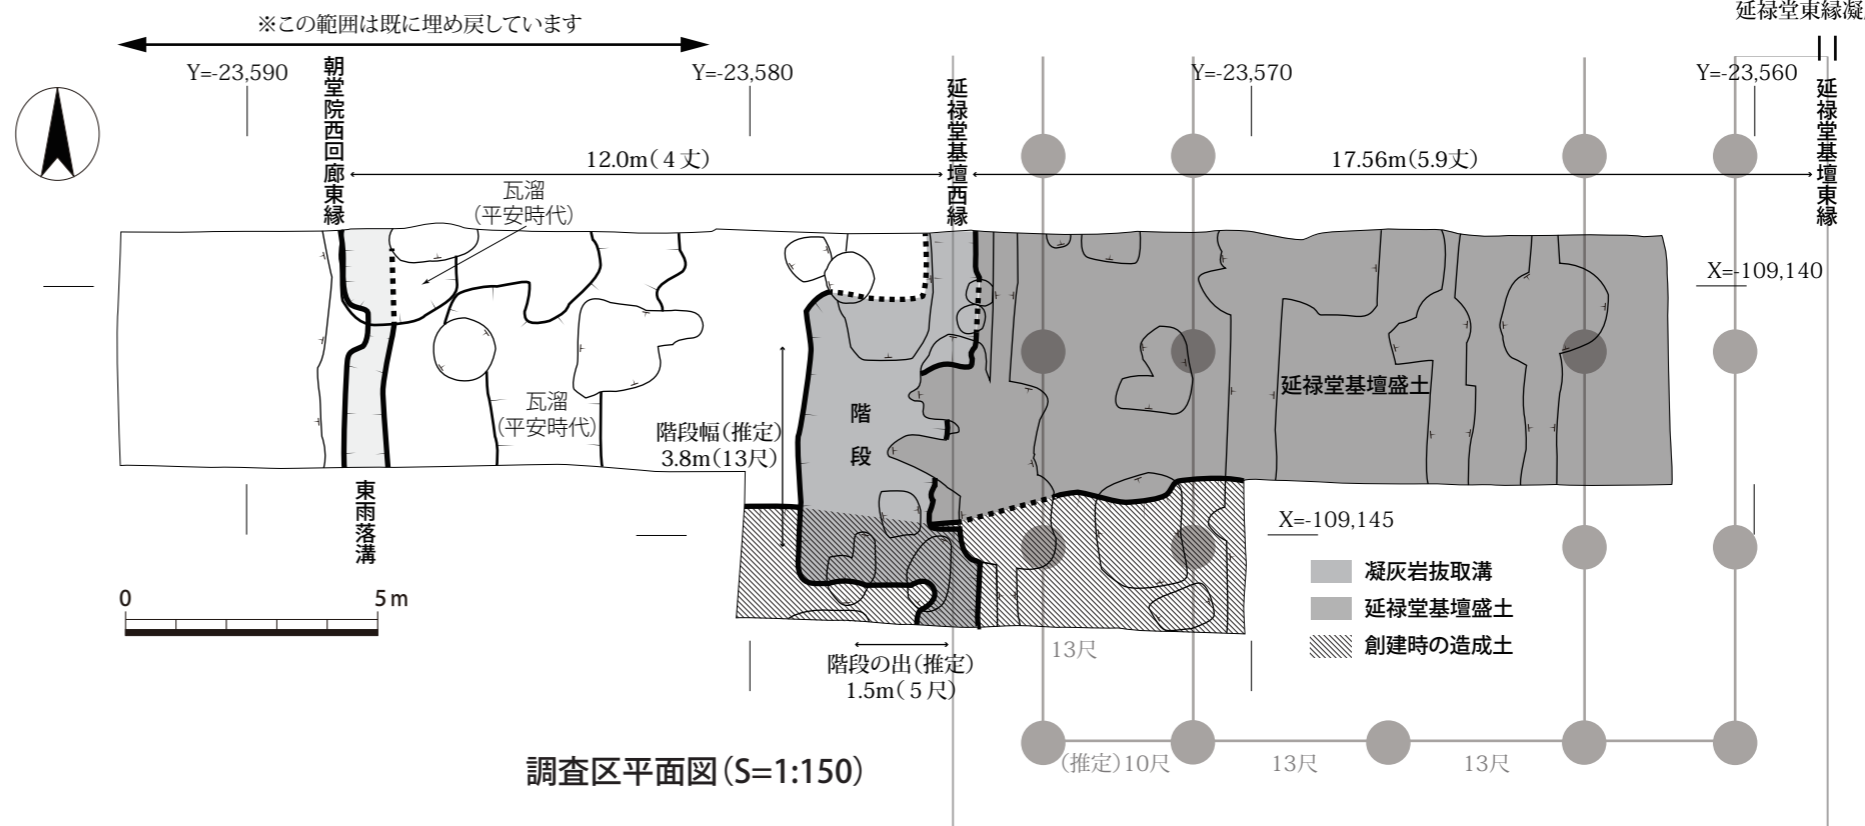
調査区平面図 (S=1:150)

東雨落溝 調査区西半で確認した幅0.8m、深さ0.2mの南北溝。杭や護岸の痕跡は無く素掘りです。遺物は少量の平安時代の瓦が出土したのみですが、凝灰岩片をほとんど含まないことから、基壇凝灰岩の抜き取り溝ではなく朝堂院西回廊の東雨落溝と考えられます。

基壇西縁 基壇を構成していた凝灰岩を抜き取った溝が見つかりました。溝は幅1.0m、深さ0.4mで、抜き取った際に割れた凝灰岩の破片や瓦が多量に含まれています。

延祿堂と西回廊の間には、平安時代に破損した瓦などを廃棄した穴が掘られ、大量の瓦が出土しています。

調査区南側は、もともとの地形が0.7m以上大きく南に落ち込んでおり、延祿堂を造成するにあたっては落ち込みを埋めながら、延祿堂の基壇を構築しています。

① **延祿堂の基壇規模** 基壇の凝灰岩は全て抜き取られていましたが、抜き取り溝を確認したことにより、延祿堂の西端を押さえることが出来ました。1971年に調査地の北側道路で、東端の凝灰岩が見つかっており、延祿堂基壇の東西幅は17.56mで、5.9丈であることを確認しました。なお、南北幅は約62m（20.7丈）と考えられます。

③ **西回廊と延祿堂間の距離** 西回廊東雨落溝および延祿堂基壇西縁を確認したことで、西回廊基壇東縁と延祿堂基壇西縁は約12m≒4丈となります。
