令和元年 京都市文化財保護課 発掘調査

へいあんきゅうだいにりないかくかいろう 平安宮内裏内郭回廊跡 現地説明会

日時：令和元年8月18日（日） 10：00～12：00

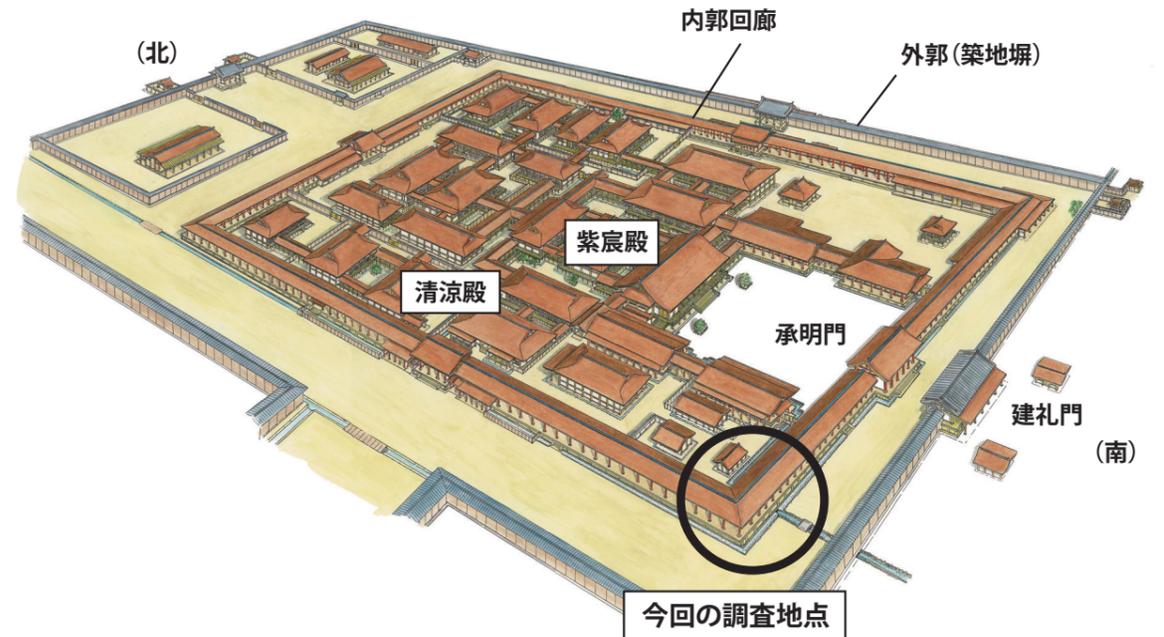
図3 内裏内郭回廊復元図（梶川敏夫（原画）に加筆）

内裏の内郭回廊は、築地をはさんで両側に通路を作る構造（複廊）で、両側の柱列が屋根を支えていたと考えられます。足元は一段高く成形され、両端には凝灰岩を用いて組んだ基壇がありました。またその外側に、河原石を敷き詰めた雨落溝がめぐっていました。その規模は、幅約10m、南北約216m、東西約174mに及びます。

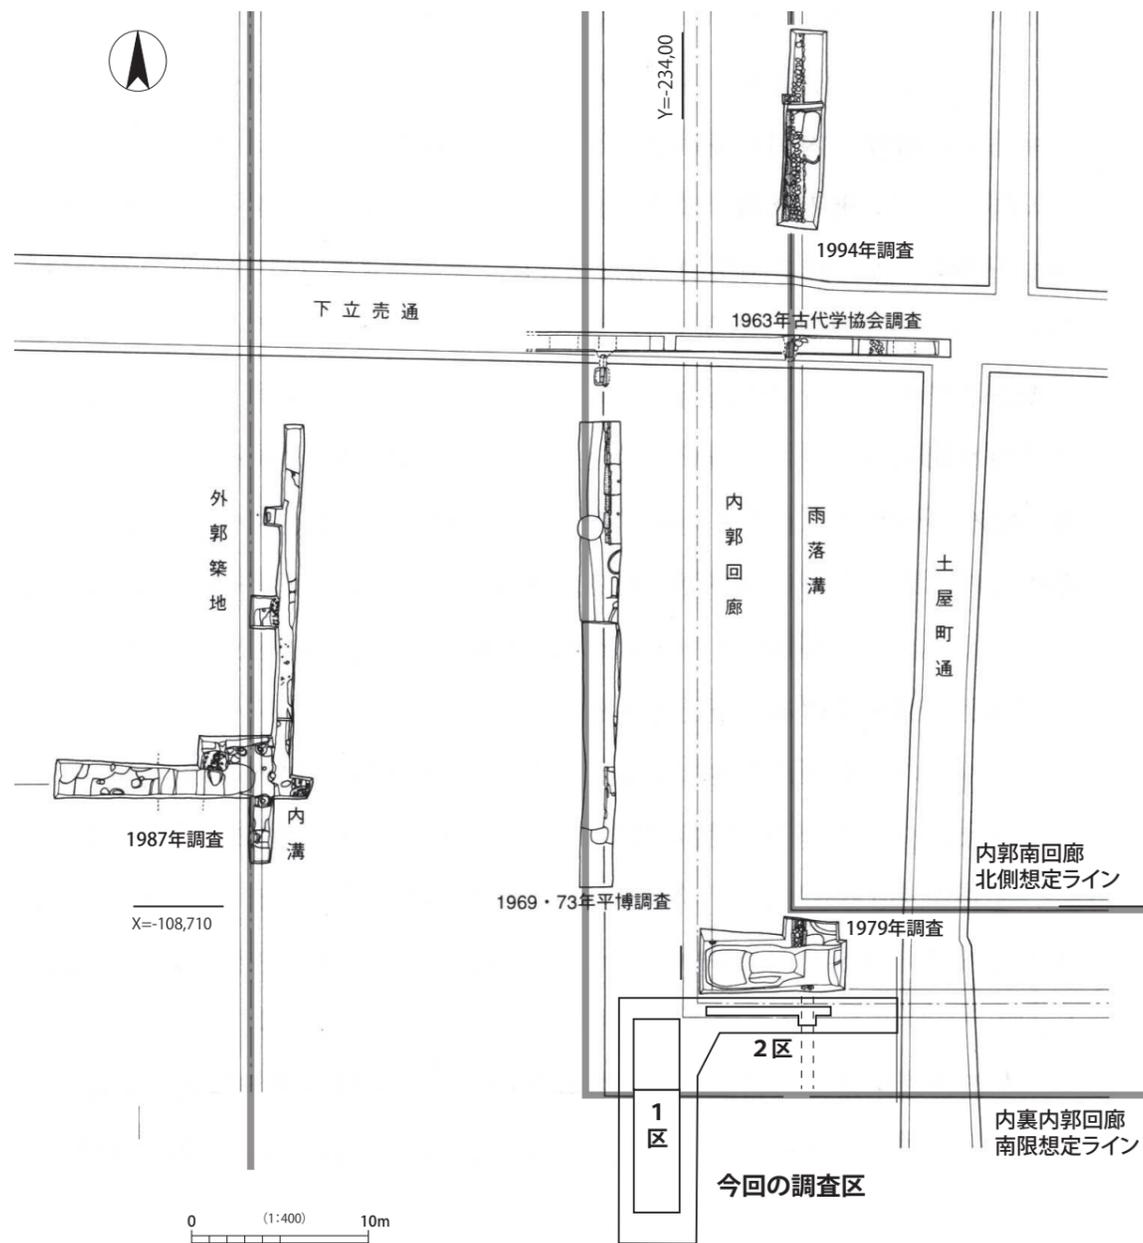
図4 調査区位置と既往の調査成果

郭回廊跡は、1963年に下立売通の下水道工事において石列や基壇とみられる凝灰岩が発見されたこと、続く1969年と1973年に行われた発掘調査により、基壇の石列が連続して検出されたため、西限ラインが確定しました。また、1994年の調査により、西回廊の東基壇（内裏の内側）とこれに沿って設けられた雨落溝が確認されたことから、回廊の幅が明らかとなりました。

また、1979年に今回の調査地の北側において行われた発掘調査では、回廊の下を通る水路が発見されました。側石に凝灰岩の切石を据え、底には河原石を敷き詰めた丁寧な作りの遺構で、平安宮内でも大変珍しい例として話題となりました。ただし、遺構の残存が一部に限られたこと、また他に出土例がないことから、この遺構がどのように連続するのかが不明のままです。

今回の発掘調査は、1979年の調査地の南隣接地にあたります。通路に沿って調査区を開いたところ、北側で見つかった水路とほぼ同じ位置に、同様の遺構を確認しました。凝灰岩製の側石は、最大長70cm、最大幅40cm、最大厚15cmを測ります。上方にやや開くため、内のは40～45cmで、この規模も既往の事例と合致します。以上のことから、両者は同一遺構であり、回廊の下を通って南下して内裏外へ続く可能性が高いことがわかりました。

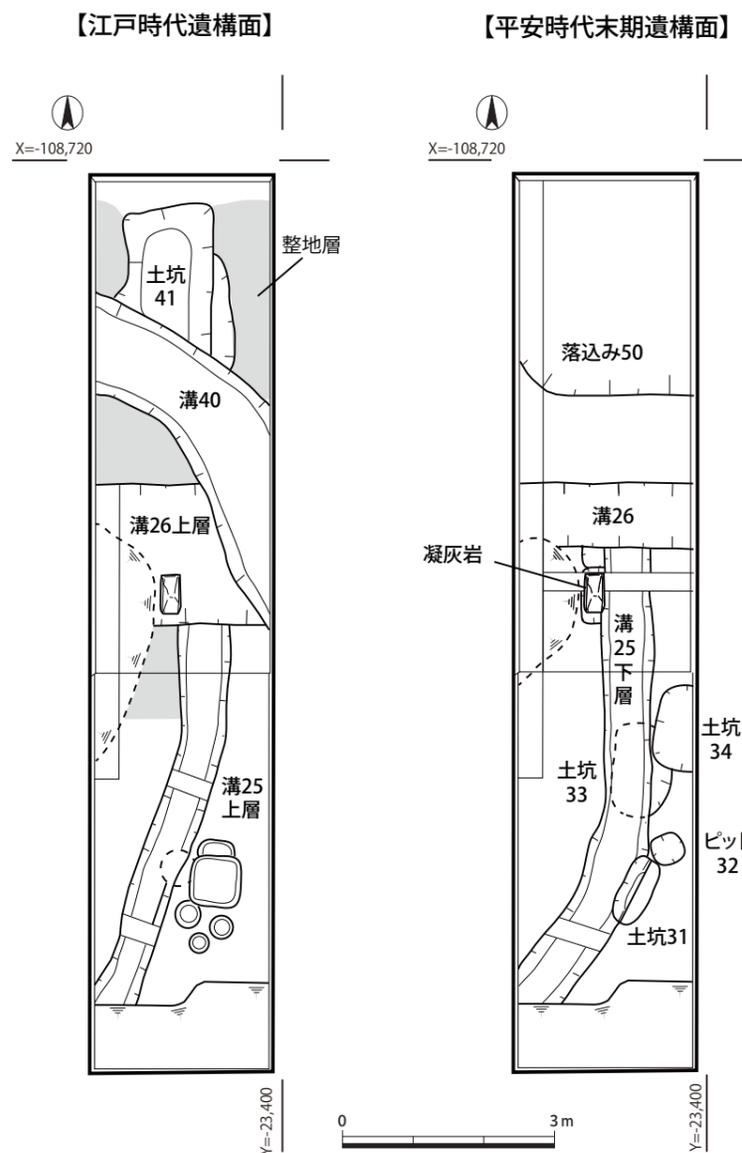
図5 1区遺構面全体図

なお今回1区として調査を行っている地点では、内郭回廊南限の検出が期待されます。現時点では、凝灰岩の切石を据えた溝（平安時代末期頃）を確認しています。

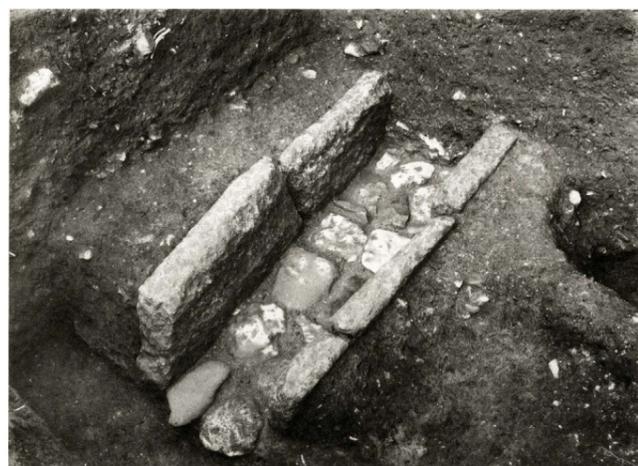
写真1 1979年調査で出土した水路跡

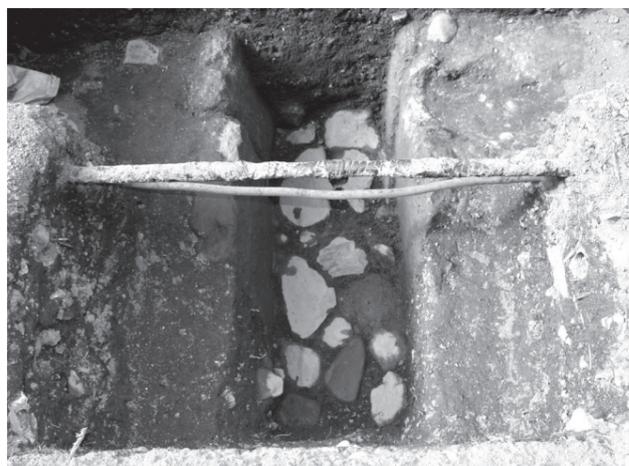
写真2 今回の調査（2区）で出土した水路跡

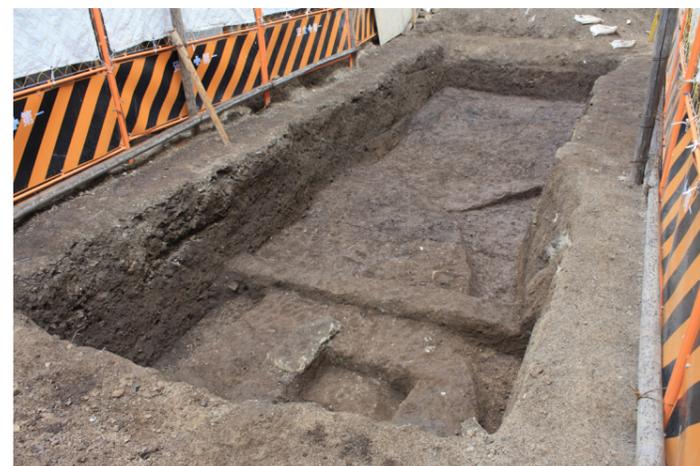
写真3 1区江戸時代遺構面検出状況
