山科本願寺南殿跡 地元向け現地説明会 資料

2016.05.28

所在地：山科区音羽伊勢宿町32番22

調査要因：個人住宅建築にともなう発掘調査（文化庁国庫補助事業）

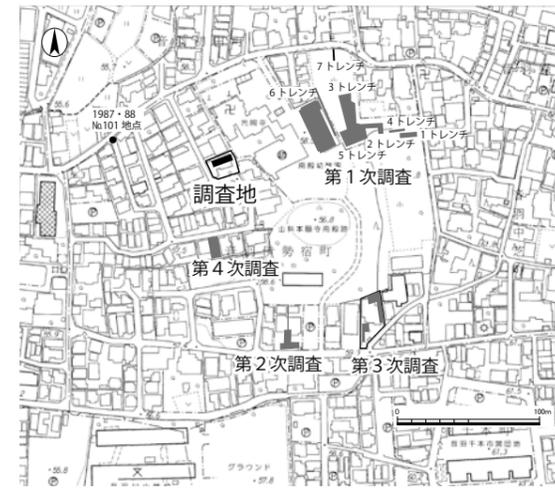
図2 これまでの調査地点

山科本願寺南殿跡内では、2001年にはじめて発掘調査が行われ、現存する土塁の延長や堀、東西方向の土塁などが確認されました。その後南殿跡内では3度の調査が行われ、今回は5度目の調査になります。

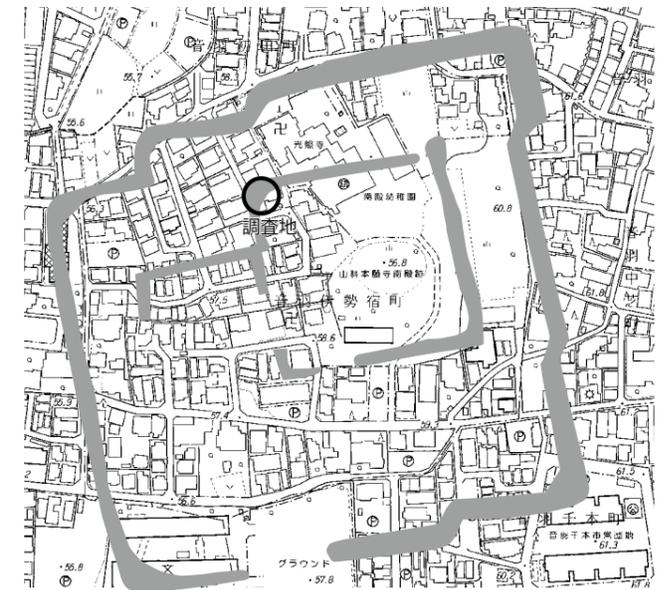
図4 南殿土塁復元図と調査位置

本調査では、南殿内郭を囲む土塁と堀を確認しました。山科本願寺南殿は二重の土塁で囲まれていたと推定されています。調査地は、内郭土塁の復元図上で北西角にあたり、今回その推定地で土塁の痕跡を確認したことによって、南殿内郭のおよその規模がわかりました。

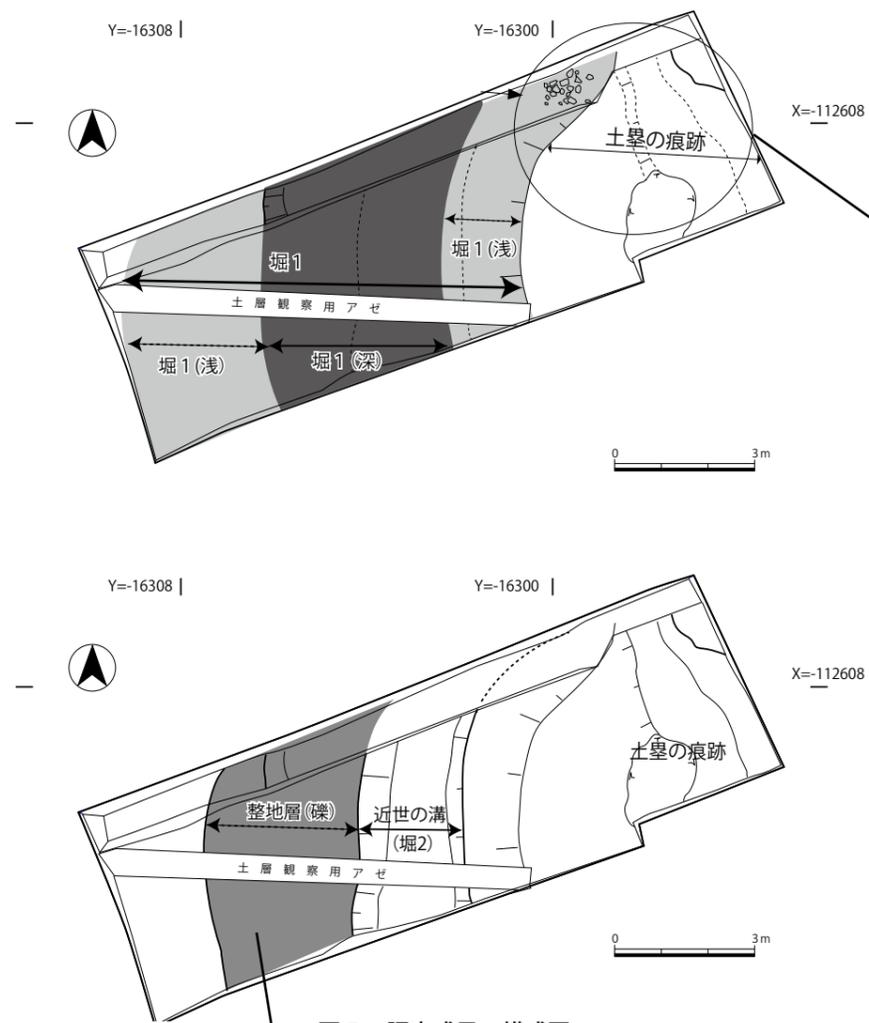
図5 調査成果 模式図

南北方向の土塁および堀が東に曲がるコーナー部分を確認しました。

土塁 見つかったのは基底部と裾の張石です。積土は削られてほとんど残っていませんでした。調査区で確認できた幅は5m、高さは1.18m残っていました。裾部は貼石で補強した後、さらに補強のため下部を土で埋めていた可能性があります。貼石の範囲は、裾から高さ0.6mです。裾の貼石は本願寺跡の調査では、はじめて見つかった工法です。

堀1 幅約8.5m、深さ1.2m、中心部が深くなる二段の堀になっており、人為的に埋め戻されていました。コーナー部分にあたるため、実際の溝の幅よりも広がっていると推定されます。現存する堀や過去の調査でわかっている堀幅は約5mです。堀の一番深い地点から、今回残っている土塁の一番高い部分までの高低差は1.7mあります。

砂礫の整地層 堀をすべて埋め戻した後に、深さ0.4mほど掘り下げ、砂礫をいれて整地していました。検出した幅は3.3mで、東側は近世の溝に切られています。

溝（堀2） 幅2.3m、深さ1.1mで黄褐色の砂で埋まっています。近世の遺物が出土することから、南殿焼亡後、光称（照）寺の時代に土塁のきわに掘り直された溝だと考えられます。

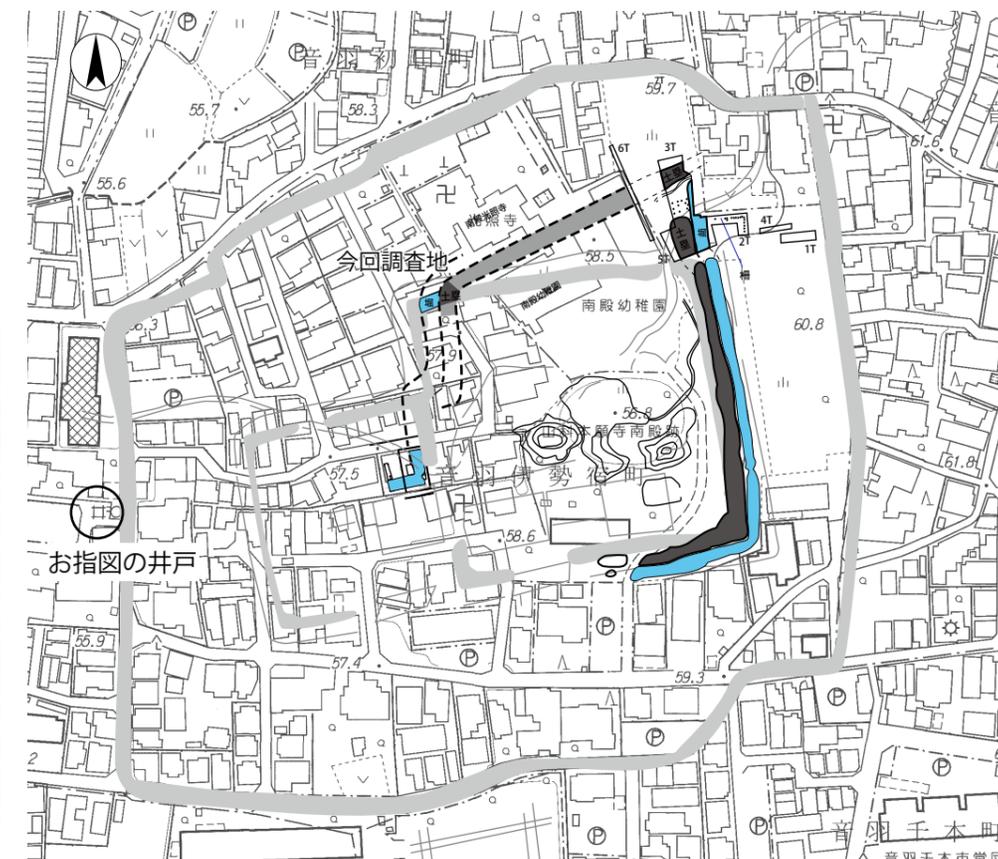
図7 今回の調査成果から検討した南殿推定範囲

現存する土塁と調査成果などから南殿内郭の規模は、南北約125m、東西約100mと推定されます。また、2001年の調査で見つかった土塁と今回の調査地で見つかった土塁をつないだ推定線の傾きと、光照寺の北端およびその全面道路の傾きが合致することがわかり、これまで調査などで手がかりが見つかっていない南殿外郭について重要な知見が得られました。
