史跡西寺跡・唐橋遺跡 報道発表資料

所在地：京都市南区唐橋西寺町

調査要因：西寺跡範囲確認調査（文化庁国庫補助事業）

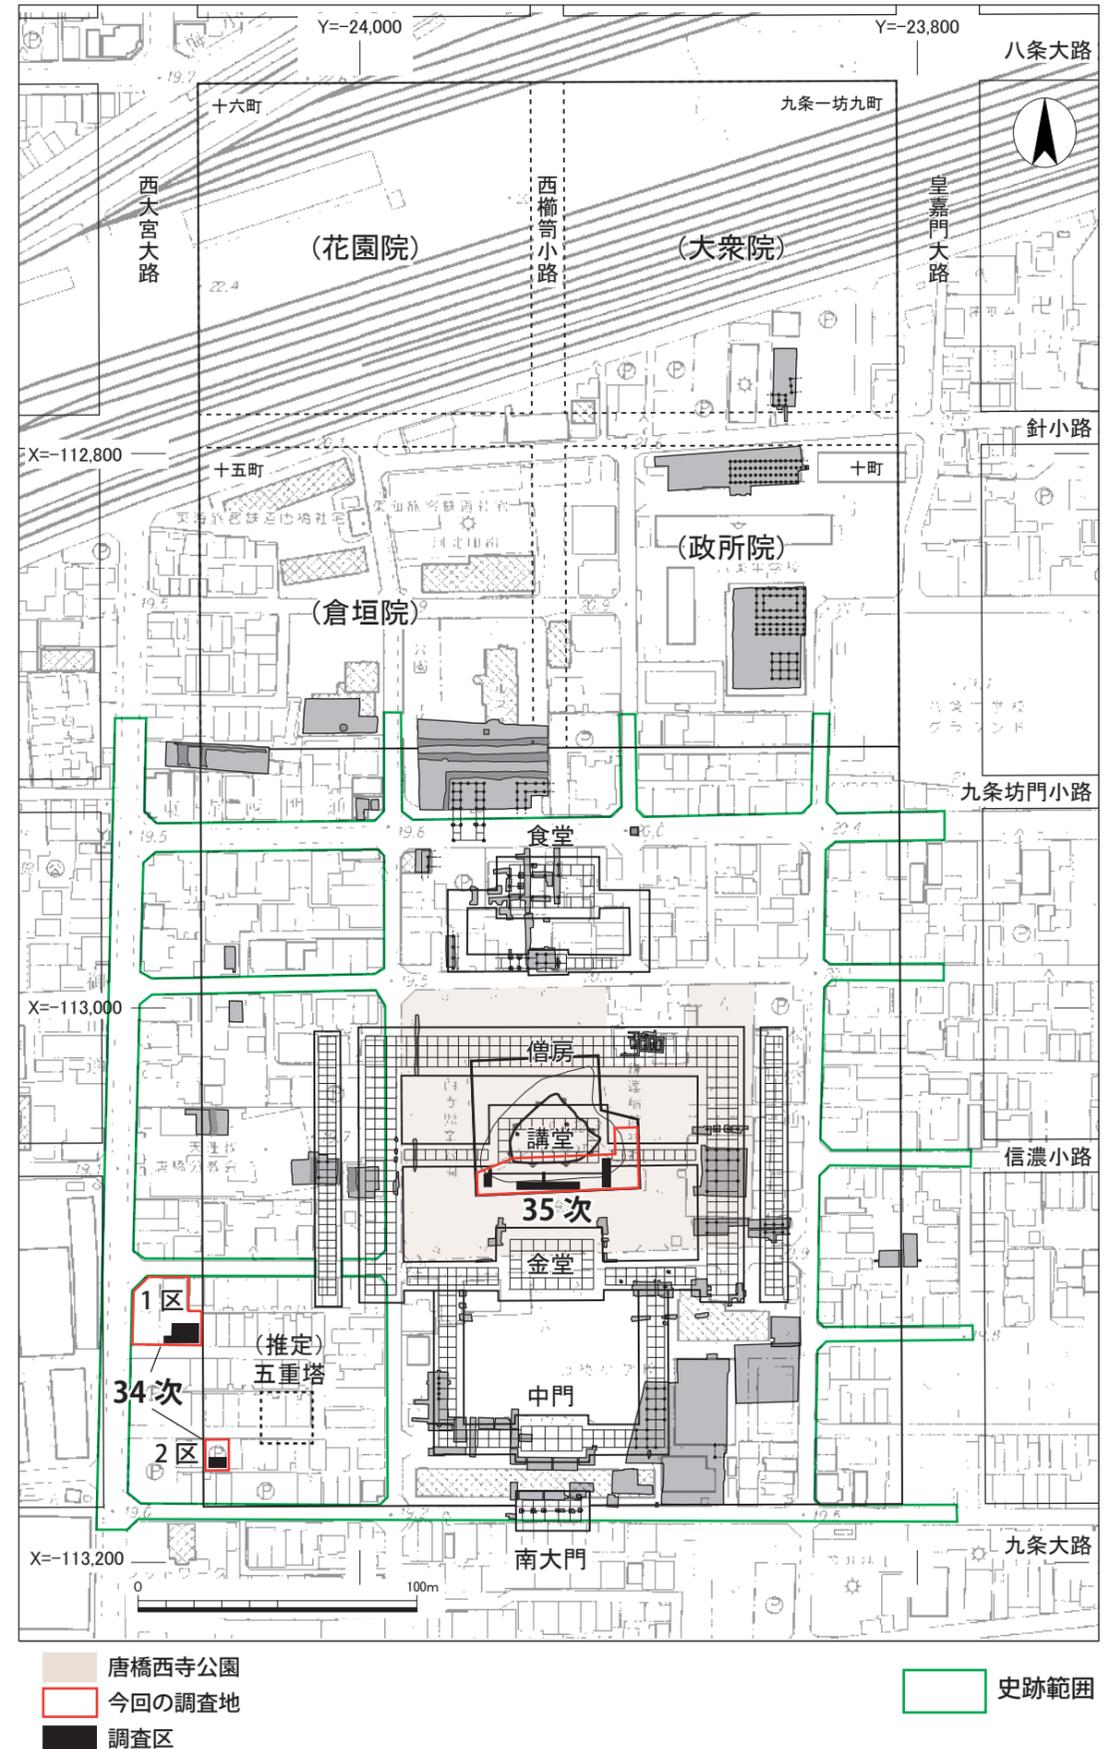
図 1 西寺伽藍復元図と調査位置図

西寺は、平安京遷都（794 年）に伴い、国家鎮護のために東寺とともに造られた国宮のお寺です。平安京の南辺にあたる九条大路に南大門を開き、その範囲は東西二町（約 250m）・南北四町（約 510m）に及びます。大正 10 年（1921）にコンド山を中心に国の史跡に指定され（現唐橋西寺公園一帯）、その後の発掘調査で、南大門、中門、僧房、食堂等が確認されたため、昭和 41 年（1966）に周辺部分が追加指定されました。これまでの発掘調査成果から、朱雀大路を挟んで東寺とほぼ左右対称の伽藍配置であることがわかってきました（図 1）。

講堂跡については、今回の調査で初めて講堂の痕跡を確認することができました。これまでの発掘調査成果に基づく西寺伽藍復元図では、講堂は東寺講堂よりも1間分(約 4m)南に配置されていましたが、今回確認した講堂基壇土の南縁は、東寺講堂基壇南縁とほぼ同じ位置にあり、西寺と東寺が同一の伽藍配置であることを考古学的に裏付けることができました。また、階段に使用されていた凝灰岩の抜き取り溝から出土した焼土や焼土層の存在は、正暦元年(990)の西寺焼亡に比定でき、この火災によって講堂が焼失し、凝灰岩が抜き取られたことが判明しました。

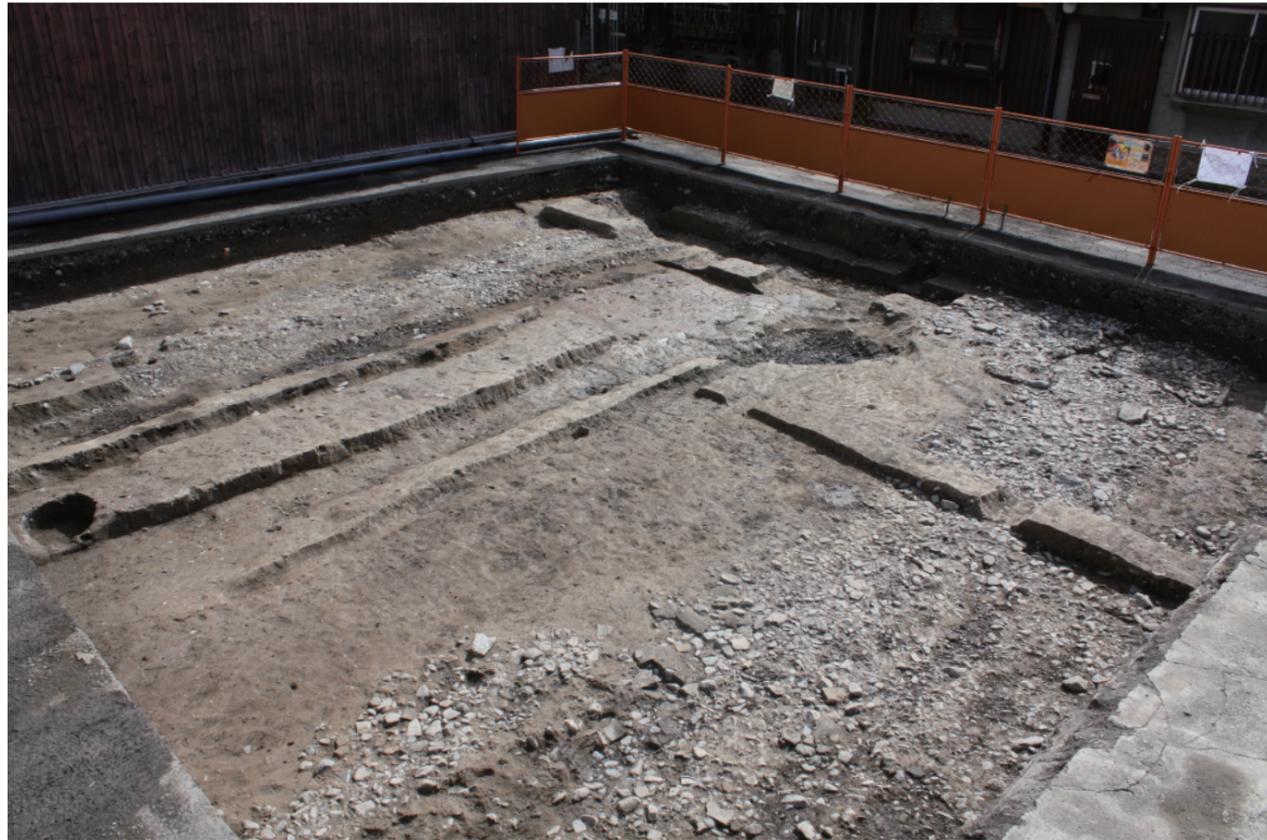
写真1 34次調査1区全景（北西から）

西寺西築地犬行 いぬぼしり 調査区の東側で確認した西寺西築地（西大宮大路東築地）の犬行です。小さな礫が敷き詰められ、非常に硬く締まっています。礫敷の上には肩口にも礫を貼りつけた幅 0.6m、深さ 0.2m の南北溝があります。その位置から、築地西側の犬行と雨落ち溝と考えられます。

西大宮大路 調査区の西側で確認した礫敷きと側溝（溝 3）です。礫敷きは上下 2 層に分かれ、下層には細かい礫、上層には一回り大きい礫の中に瓦・土器などが混ざります。敷かれた礫が揃っていないこと、凹凸が認められることから、路面そのものではなく、道路を作る際の地盤改良と考えられます。側溝は幅 2 m、深さ 0.2m で、埋土には水が溜まっていた痕跡が認められ、平安時代前期の瓦が出土しています。

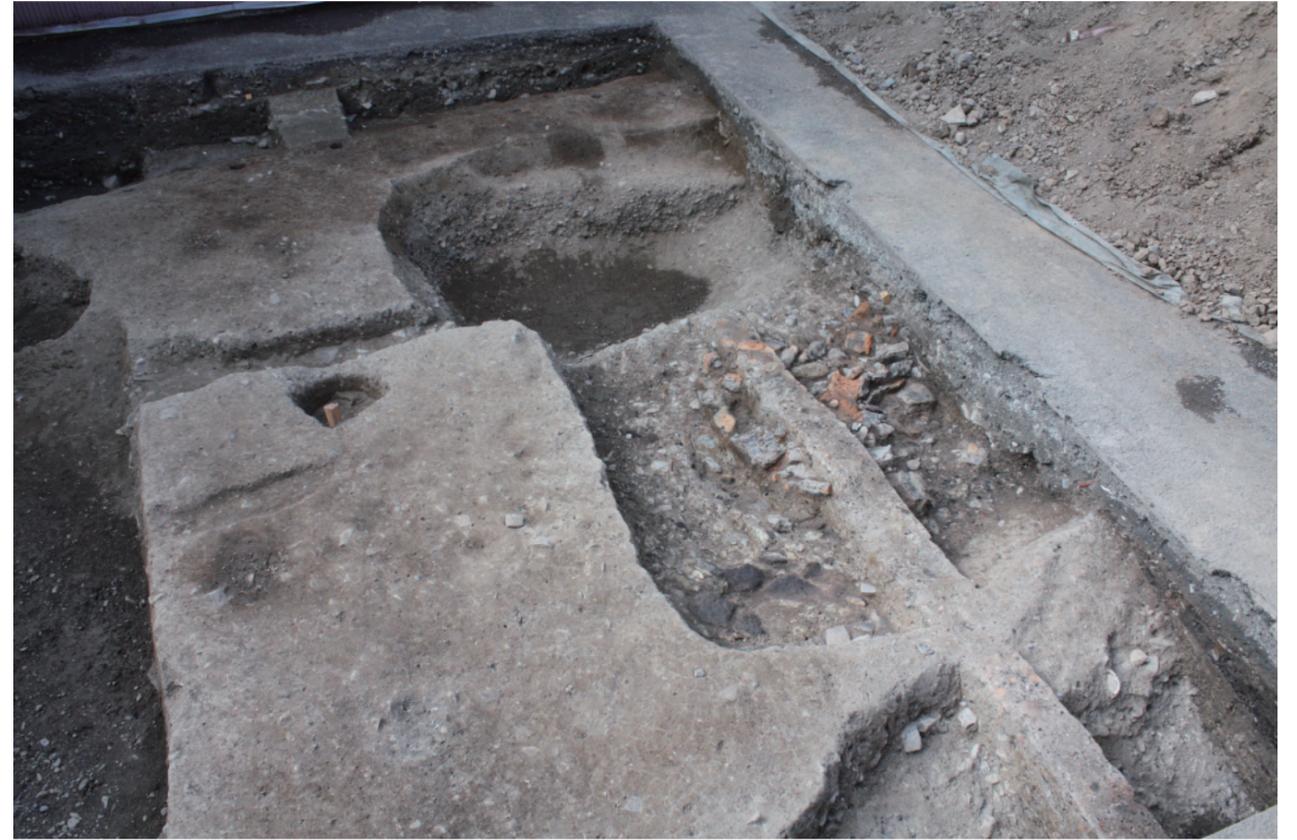
写真2 34次調査2区鑄造関連遺構（南東から）

鑄造関連遺構 2 いがた ろへき どうさい 調査区北側で確認した土坑です。一辺が 2 m 以上ある方形の土坑で、上層には鑄型や炉壁・銅滓などが廃棄され、下層には粘土が敷かれています。銅滓や炉壁が出土したことから、銅の鑄造に関する遺構です。内溝を埋めた後につくられていることから、9 世紀後半以降に成立したと考えられ、境内に鑄造関連施設があったことが明らかになりました。

鑄造関連遺構 3 鑄造関連遺構 2 の東側で確認した土坑です。調査区の外へと展開していたため平面形は不明です。炭化物や粘土が破棄されており、鑄造に関連する遺構と考えられます。

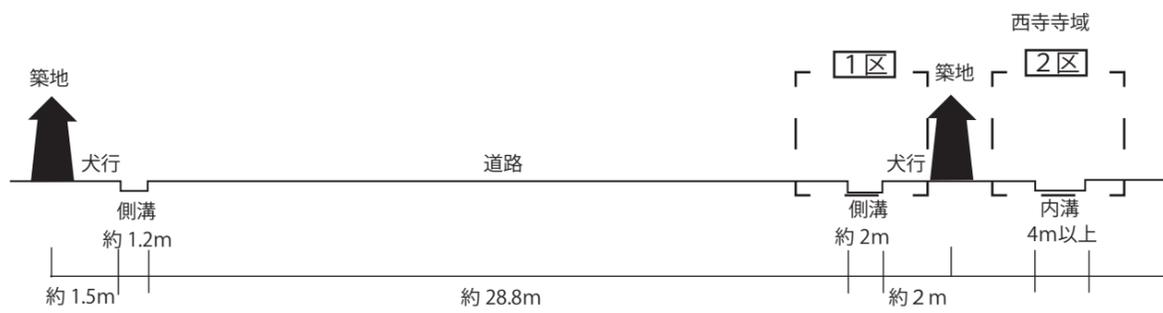
図2 西大宮大路と西寺内溝想定図
 (※側溝・犬走・内溝の規模は発掘調査成果に基づく)

西寺西築地内溝 うちみぞ（溝 1） 調査区の中央から東側で確認した南北溝です。幅 4 m 以上、深さは 0.3m あり、西寺西築地の内溝にあたります。築地の痕跡は残っていませんでしたが、溝の肩からは多量の瓦が出土しており、瓦葺の築地が存在したことが明らかとなりました。内溝は 9 世紀後半には埋められています。

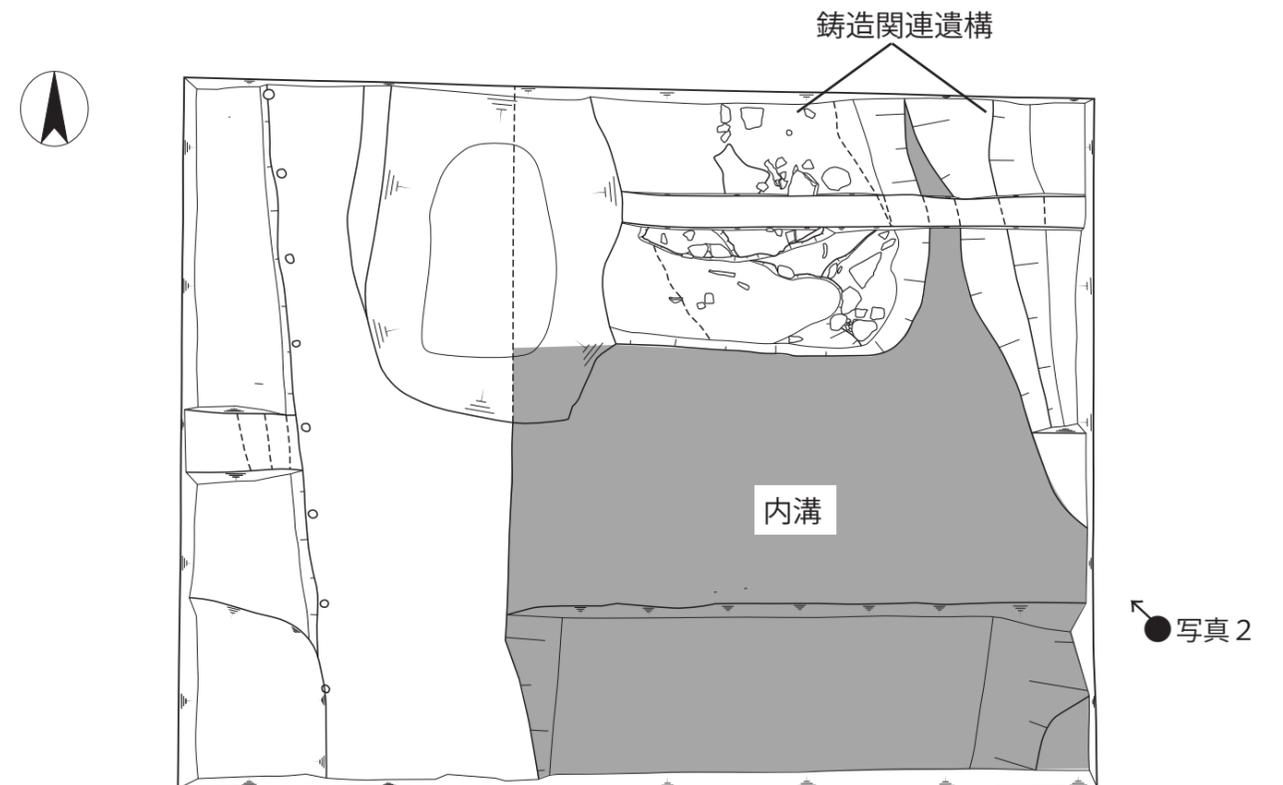
図3 34次調査2区平面図

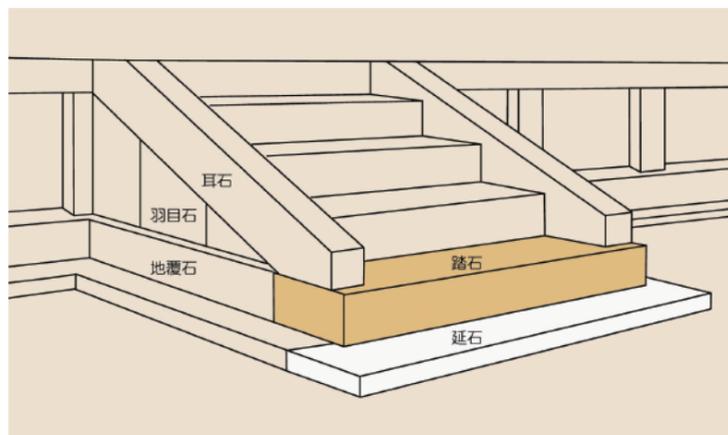
参考:階段模式図

講堂 2区にて基壇土及び正面階段を確認しました。基壇土は拡張区北端で認められた砂礫層で、高さ 40 cm分が残っています。正面階段は、講堂中央間に設けられた部分で、階段の出は 1.5mになります。階段に用いられた凝灰岩は全て抜き取られています。石を抜いた溝には、多量の焼土が含まれることから、火災で焼失した直後に抜き取られたことがわかりました。

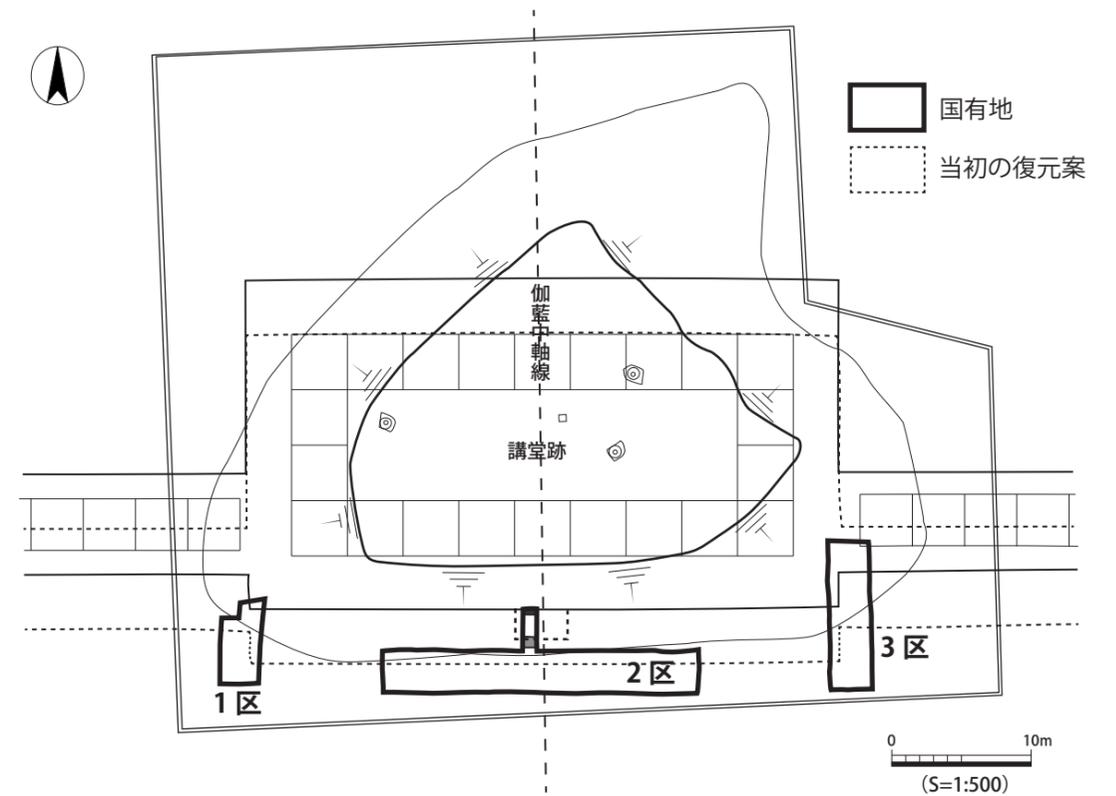
図4 35次調査平面図

焼土層 2区の全面を覆う厚さ 5 cmの整地層で、焼土を多量に含んでいます。出土した土器から、^{しょうりゃく}正暦元年 (990) の「西寺焼亡」(『日本紀略』)の火災後の整地層と判断できます。この整地層は、階段の凝灰岩抜き取り溝を覆うことから、講堂は火災で焼失した後、再建されなかったと考えられます。

参道 2区正面階段前面に敷かれた礫敷きです。小礫が敷き詰められ、非常に硬く締まっています。一部の確認に留まるため規模は不明ですが、講堂中央間前面に広がることから、講堂と金堂を繋ぐ参道と考えられます。

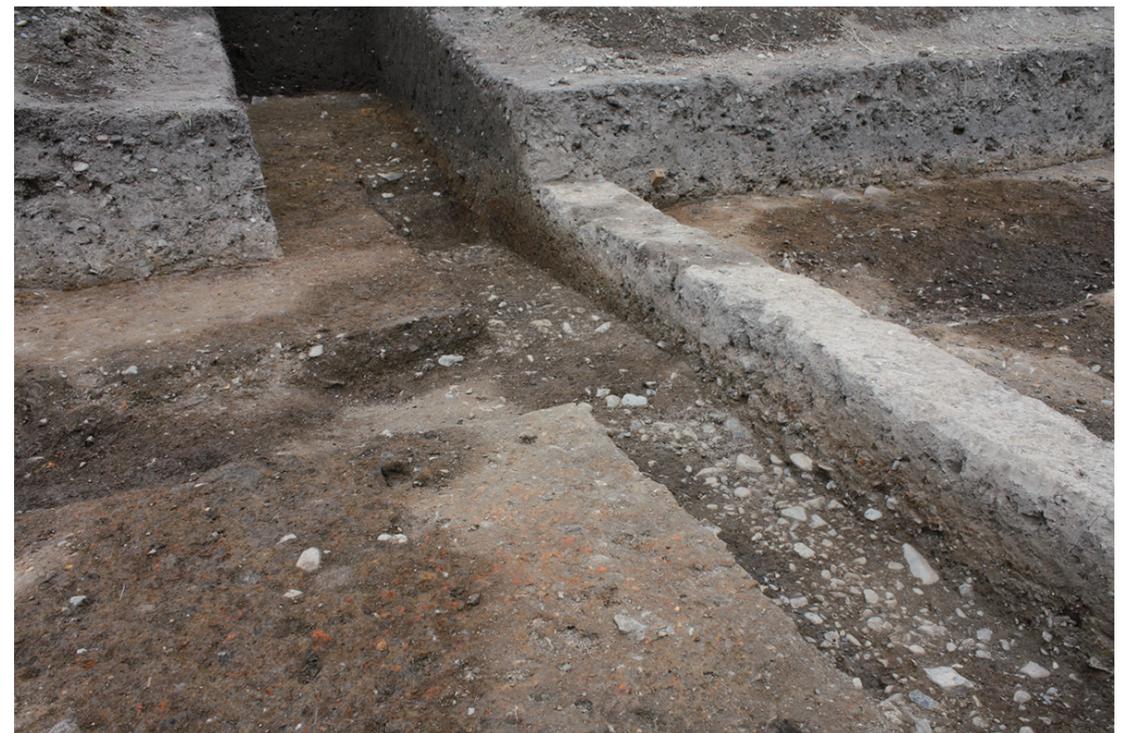
写真3 講堂正面階段と参道礫敷き (南から)
