史跡西寺跡・唐橋遺跡 現地説明会資料

令和元年 10 月 26 日（土）

所 在 地：京都市南区唐橋西寺町

調査機関：京都市文化市民局文化芸術都市推進室文化財保護課

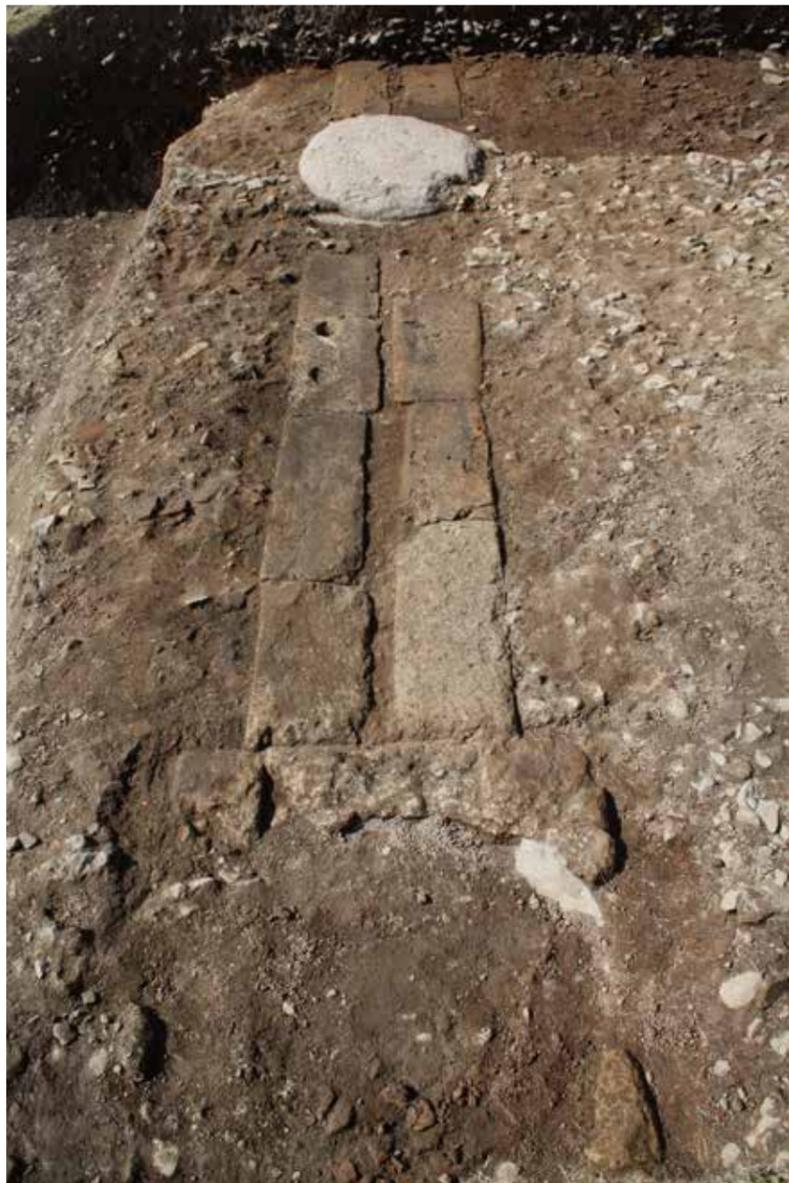
写真1 4区礎石及び抜き穴，地覆座及び唐居敷の座

建物 4 区にて出枅礎石 1 基（直径 1.2m，柱座径 1.0m），礎石抜きり穴（直径約 1.5m）3 基，5 区にて礎石抜きり穴 1 基（直径約 1.5m）を確認しました。4 区の柱間中央が講堂中軸線であり，5 区の礎石抜きり穴が建物南東隅に当たることから，身舎桁行柱間 15 尺（約 4.5m），庇の出 13 尺（約 3.9m），基壇の出 14 尺（約 4.2m）の桁行五間の身舎四周に庇を巡らせた五間四面（桁行七間梁行四間）の礎石建物に復元できます（図 7）。また，側柱列には凝灰岩製の地覆座 2 列（幅 82 cm）及び礎石廻りに唐居敷の座（直径 1.2m）が残されており（写真 1），上面の被熱痕跡から，唐居敷（一辺約 1 m）と蹴放（幅 27 cm）の存在が推定でき（図 4），扉は内開きであったと考えられます。

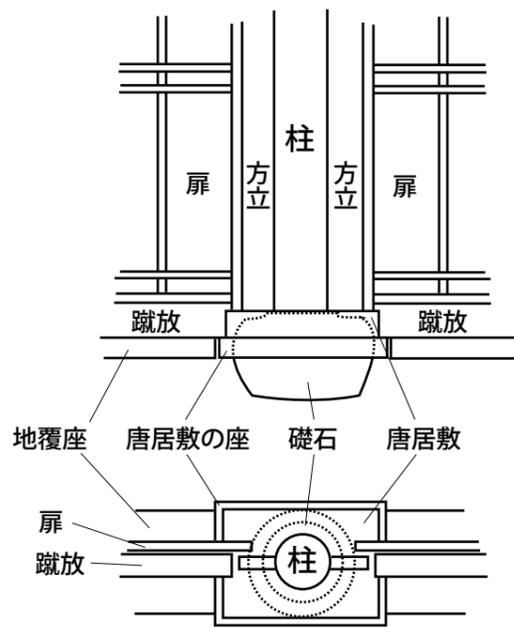
図4 遺構から想定できる軸組み模式図

36 次調査 平安時代の講堂基壇上面がそのまま残されていたことは，稀有な事例といえます。講堂中軸線及び柱位置を示す礎石等を確認したことから，建物及び基壇規模の復元が可能となりました。身舎の柱間は 15 尺で，桁行は七間となり，創建期の東寺講堂規模（柱間 13 尺等間の桁行九間）を示したとされる『東宝記』に「西寺亦此れに准ず」と記された内容と異なるものとなりました。これまで建物規模もほぼ左右対称とされていた東寺と西寺について，再考を迫る成果といえます。さらに，基壇上面に座る凝灰岩に残された火災痕跡からは，唐居敷や蹴放の存在が推定でき，平安時代前期の寺院建築における軸部構造の一端が明らかとなり，建築史の面からも重要な成果といえます。

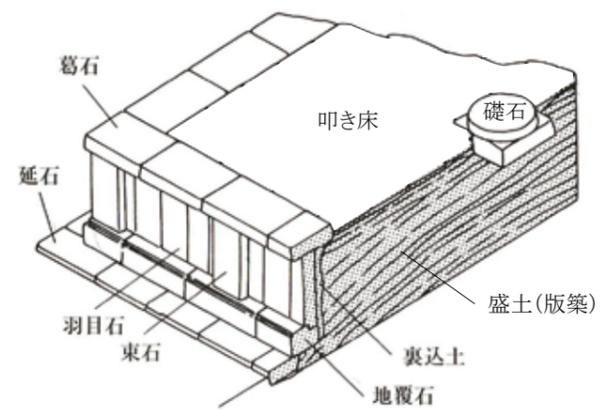
図5 壇上積基壇模式図

・基壇 (図5)

大型の建物を建てるための盛土の土台。建物の威容を増し，湿気や柱の不同沈下を防ぐ効果がある。

側面(外装)には石や瓦にて化粧を行うことが多い。

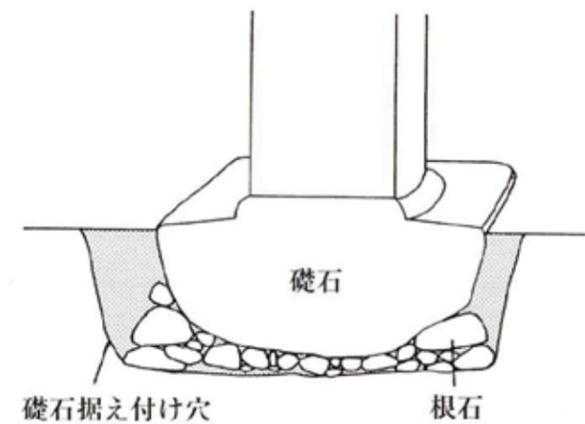
図6 礎石据え付け模式図

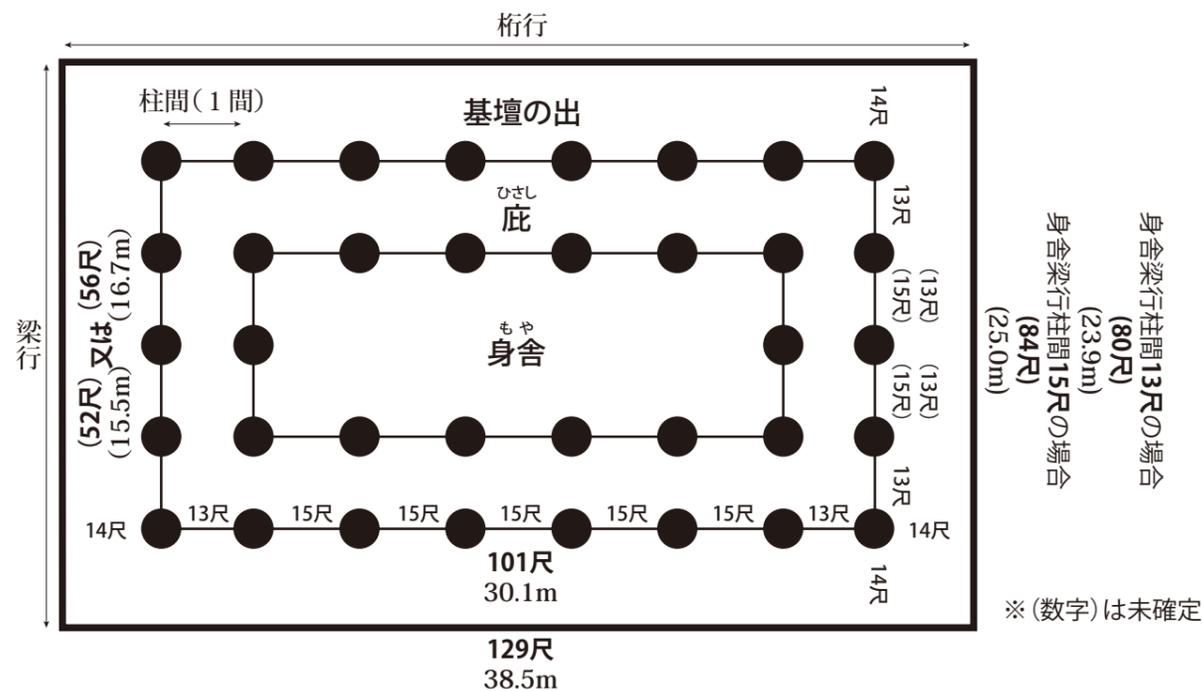
図7 西寺講堂復元平面図

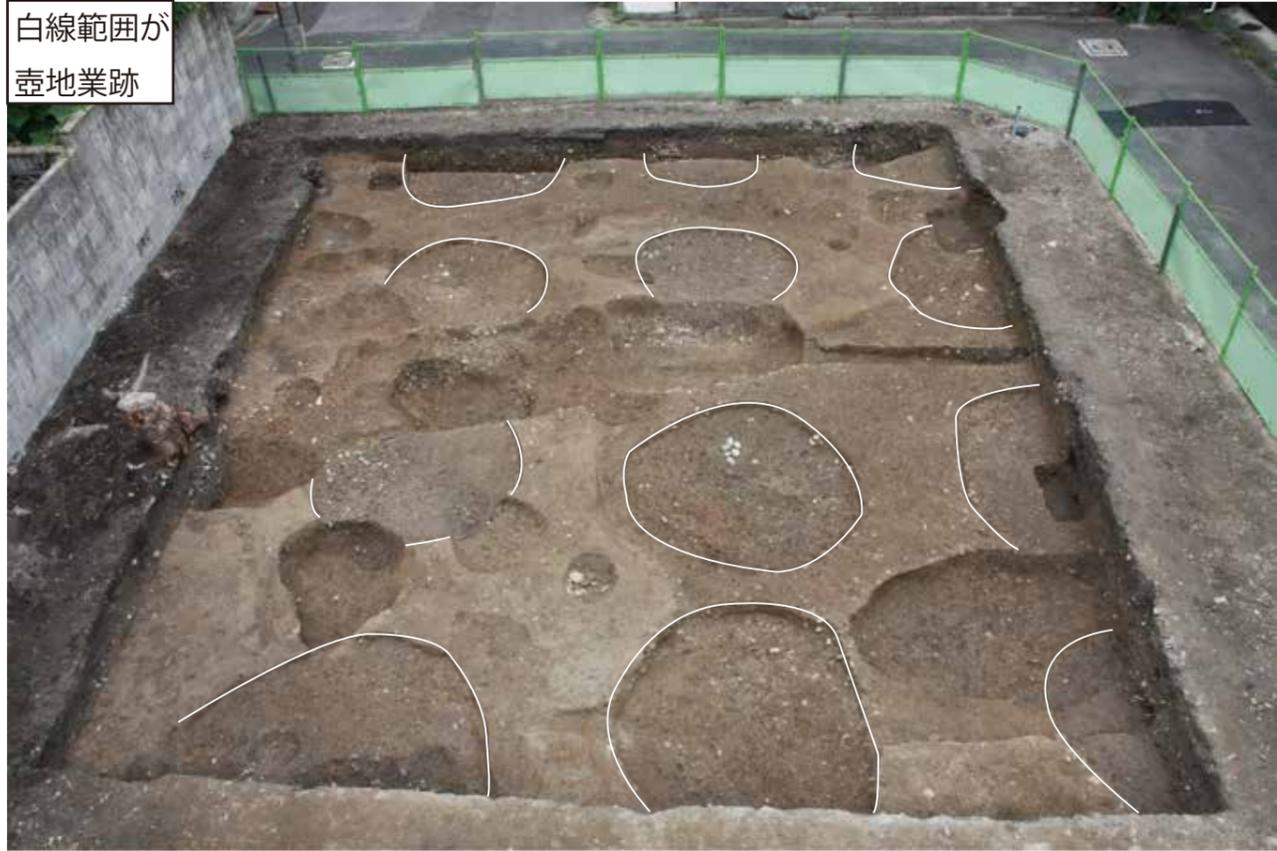
写真2：調査区1（西から）

白線範囲が
壺地業跡

建物遺構（推定五重塔）（1 区）（図 8，写真 2・3） 大型の壺地業を 12 基確認しました。壺地業とは礎石等が不同沈下を起こさないように，礎石を置く地盤のみを掘削し，掘削底に巨石を据えて（根固め石）粘質土と砂礫などを交互に突き固めて埋め戻すことによって強度を高めています（図 9）。壺地業は楕円形を呈し，直径約 2 m，深さが約 0.5～ 1.2m です。理由については検討中ですが，場所によって地業の深さや根固め石の据え付け方に違いが認められます。地業と地業の間隔は約 1 m で，調査区の外に展開します。このような壺地業を確認したことにより，調査区 1（境内南西）に礎石建物があったことが分かりました。礎石建物は壺地業の配置からいわゆる総柱であったと考えられ，柱間が東西 3 間・南北 2 間以上であったと推測できます。壺地業の中心に柱（礎石）があったと仮定した場合，東西約 10.5m，南北約 7 m 以上となり，柱と柱の間の寸法が約 3～ 3.5m（約 9～ 12 尺）になります。古代寺院の堂舎の中でこれらの構造に類似する建物は，塔や正倉などがあります。また，壺地業から 9 世紀中～後半にかけて生産された灰釉陶器や瓦片が出土しました。したがって，建物の造営は 9 世紀後半頃に着手されたと考えられます。

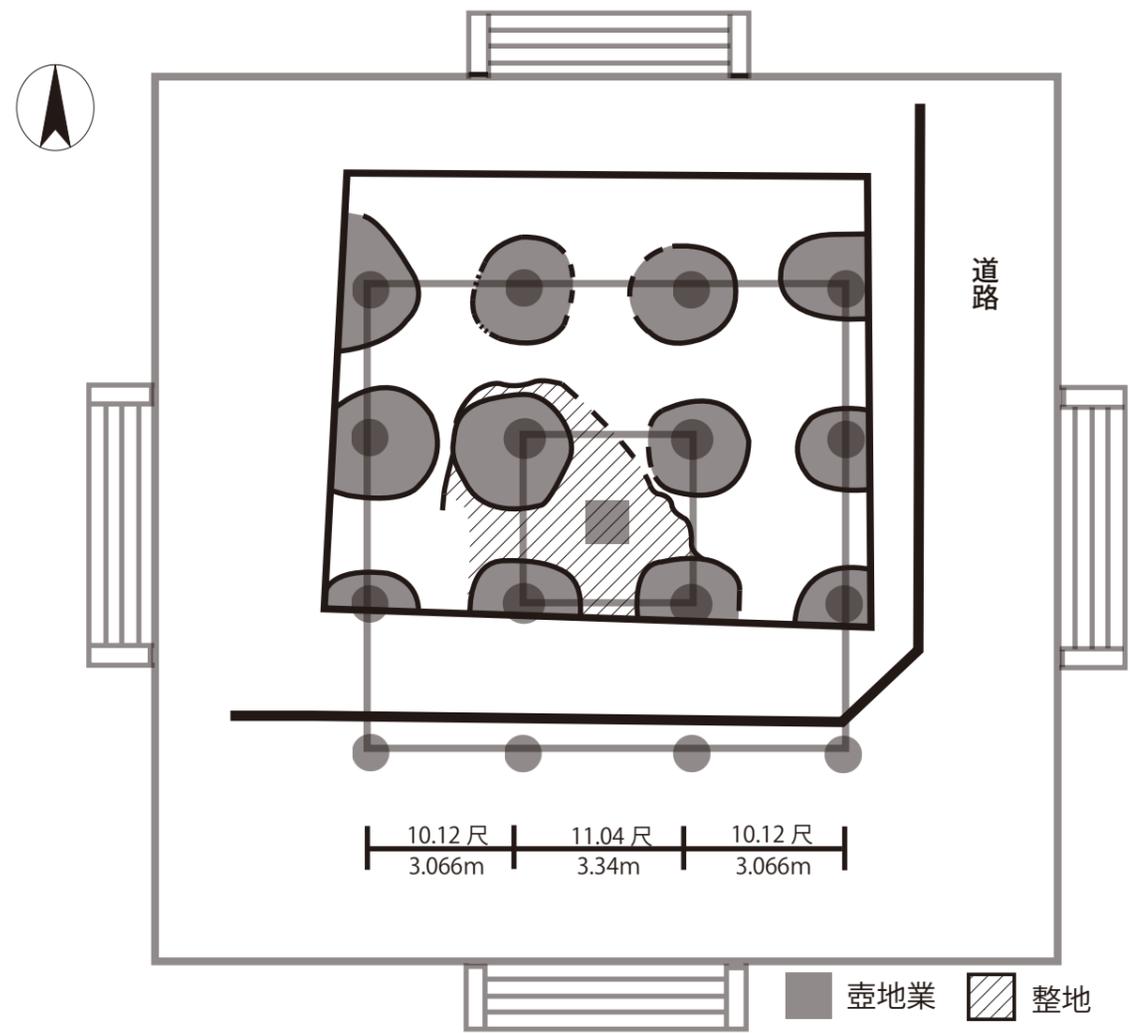
図8：調査区1略図と東寺五重塔平面図の重ね合わせ図

※塔跡と確定したわけではありません。

今回確認した壺地業から想定できる柱間寸法などが，現在の東寺五重塔の規模に類似していること，造営開始年代が西寺塔の造営料が定められた元慶 6 年（882）に近いことなどからも，塔に関わる壺地業であった可能性が高いといえます。しかし，塔特有の心柱を支える心礎の位置に壺地業がないことから，宝蔵などの可能性も否定しきれません。礎石建物の比定については，有識者の意見も聞きつつ調査を進めています。
鑄造関連遺構と西面築地内溝（2 区） 昨年度（34 次）の調査で鑄造関連遺構と西面築地内溝（築地の境内側に開削された排水溝）を確認した場所です。本年度は鑄造関連遺構の規模を把握するために昨年度の調査区を含めて北側部分の調査を実施しています。昨年度の調査によって西面築地内溝の幅が 4 m 以上，深さが 0.2～ 0.36m であることが明らかになっています。今回の調査によって鑄造関連遺構の規模が東西 2.2m 以上，南北 1.95m であることが分かりました。現在調査中です。

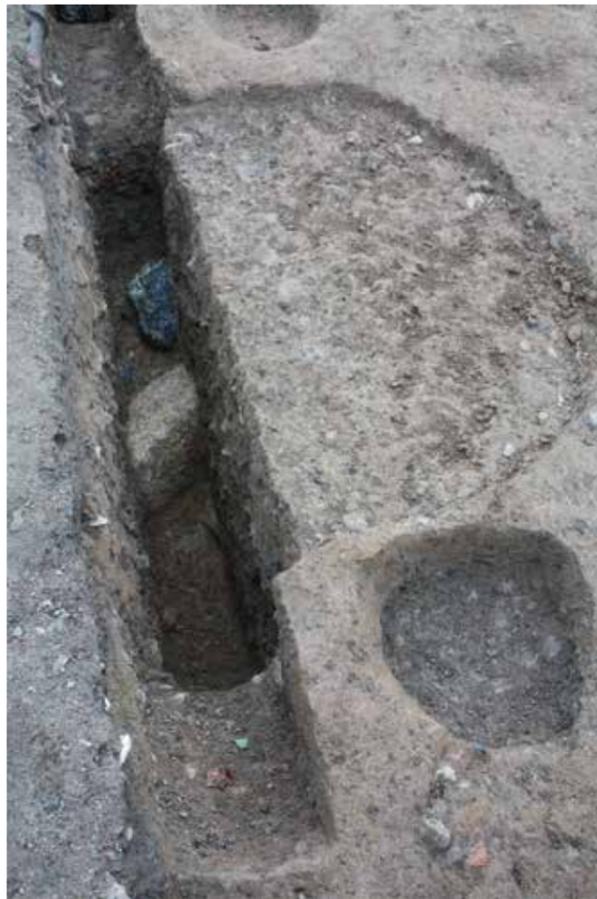
写真3：壺地業断ち割り（北から）

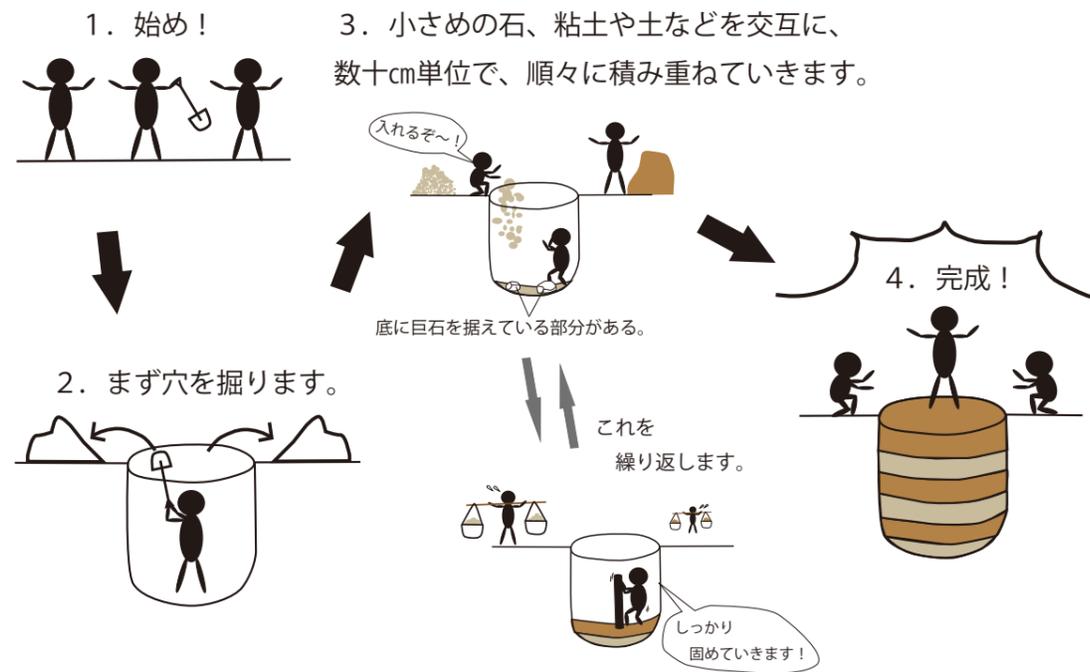
図9：壺地業作業工程模式図

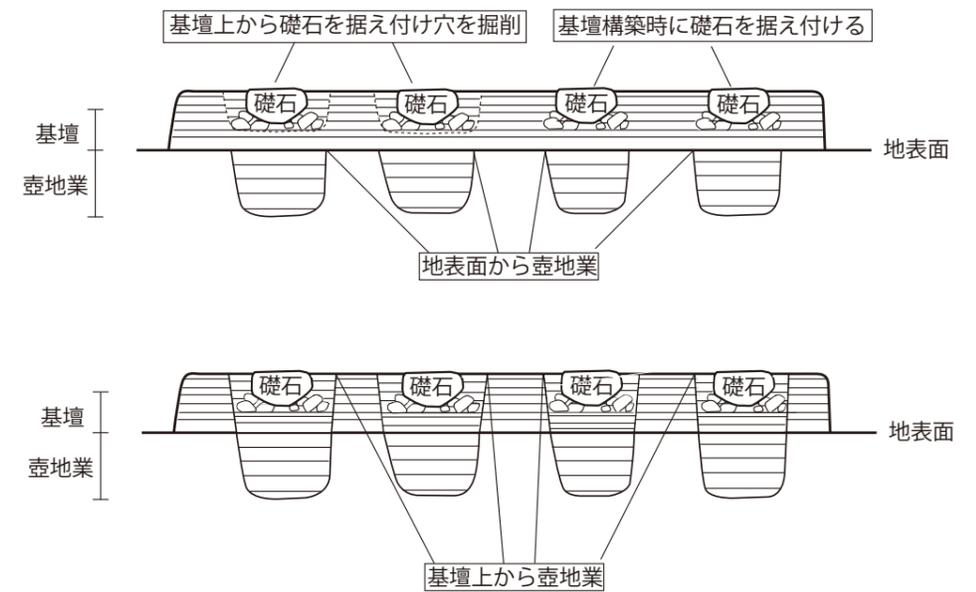
図10：壺地業と基壇関係模式図
