伏見城跡・指月城跡 現地説明会資料

京都市文化財保護課
令和元年9月23日(月・祝)

所在地：京都市伏見区桃山町泰長老

調査要因：遺跡の範囲内容確認のための発掘調査(文化庁国庫補助事業)

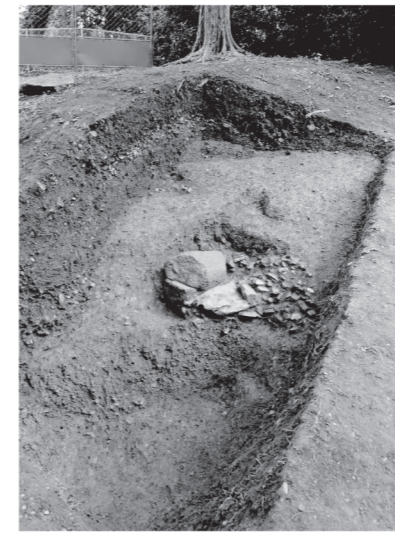
写真1 9区検出石垣 南西から

今回の調査のうち，9区では石垣および大規模な造成土を確認しました。石垣は3石の石材と裏込を検出しました。裏込および石垣下の造成土中からは瓦が出土していることから，伏見城の最初期段階（指月城段階）にさかのぼる遺構ではないと判断できます。造成土は3.3m以上の深さに及んでおり，調査3で確認した石垣①・②よりも深くなります（図5参照）。これにより，石垣①は伏見城初期段階よりも新しい段階のものであることが確定しました。また，石垣②の天端よりも深くなったことで，9区が伏見城初期段階の堀の中であると判断できます。2016年の1区では，調査区西側で，武家屋敷段階以前の大規模な堀状の段差を確認しており，これが堀の東肩である可能性が高まりました。石垣②とその段差の距離から，堀幅は30m以上であると推定できます。従来の想定（図3）の倍以上となり，これは二条城の内堀（幅25m）を凌駕します。指月城が秀吉の居城にふさわしい堀と石垣を備えた城であったことが明らかとなり，同時に伏見城の歴史の中で極めて大規模な造成をおこなっていることも判明しました。

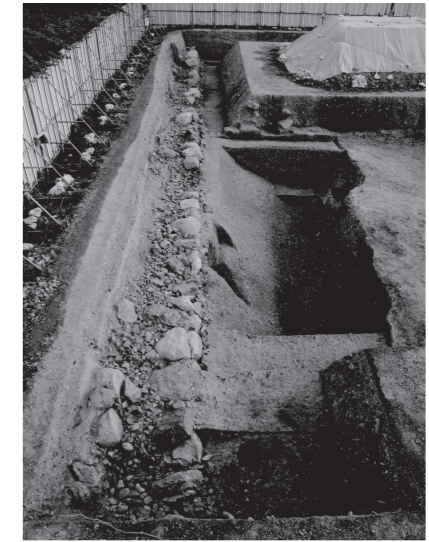
写真2 調査3検出V-1期石垣① 北から

2015年度に調査3で南北方向の西面石垣を確認しました(写真2)。この石垣を指月城段階のもののみならず現地説明会を開催していますが、その後の補足調査により、その石垣よりも古いと断定できる東面石垣(写真3)が見つかったことから、これを指月城段階、前者を木幡山城段階と考える意見が一般的です(図5)。

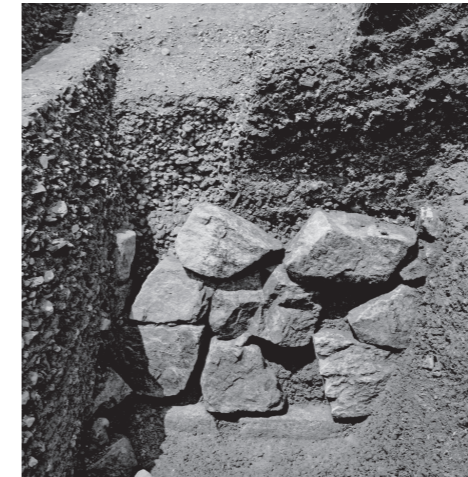
写真3 調査3検出I期石垣② 東から

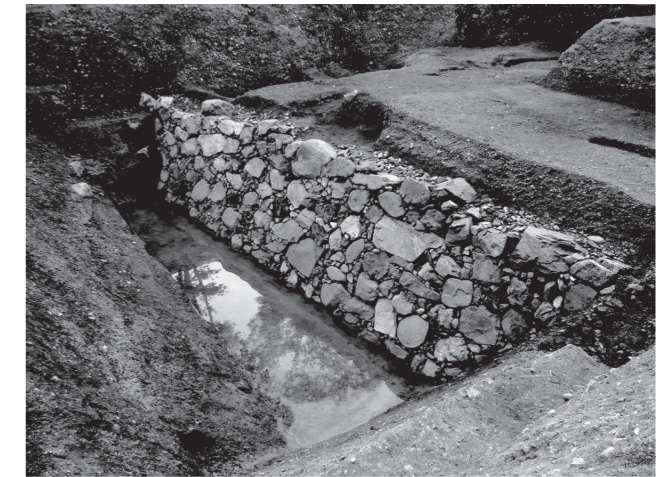
写真4 調査4検出石垣③ 北東から

2016年度にも南北方向の東面石垣(調査4)を確認していますが、これは伏見城の時期の造成土で覆われていたことから、伏見城の中でも前半段階、すなわち指月城段階のものと判断されます。
