伏見城跡・指月城跡 現地説明会資料

京都市文化財保護課
令和元年9月23日（月・祝）

所在地：京都市伏見区桃山町泰長老

調査要因：遺跡の範囲内容確認のための発掘調査（文化庁国庫補助事業）

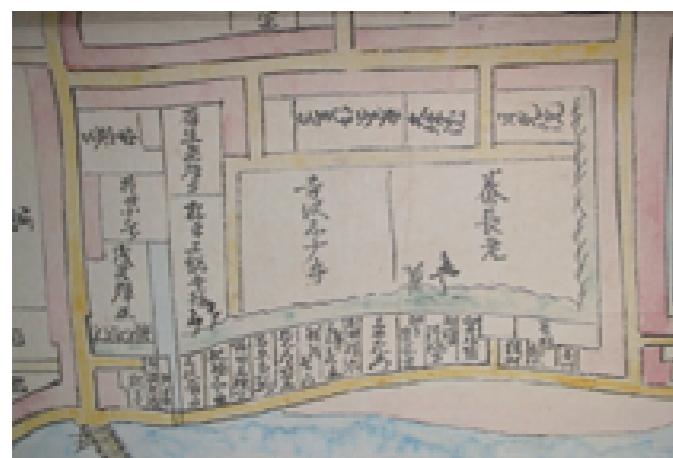
図1 『伏見御城郭並武家屋敷取之絵図』による調査区周辺

平安時代には橘俊綱が山荘を、後白河上皇や後深草上皇が御所を営んでおり、風光明媚な地として知られていました。指月城倒壊後に木幡山に城が移ってからは大名屋敷地となり、『伏見御城郭並武家屋敷取之絵図』（図1・京都市所蔵）上では、初代唐津藩主「寺沢志摩守（寺沢広高）」、豊臣秀吉・徳川家康の政治ブレーンとして活躍した禅僧「泰長老（西笑承兌）」の記載がある場所にあたります。伏見城廃城以降は、周辺の大名屋敷もその役目を終え、明治末年頃まで

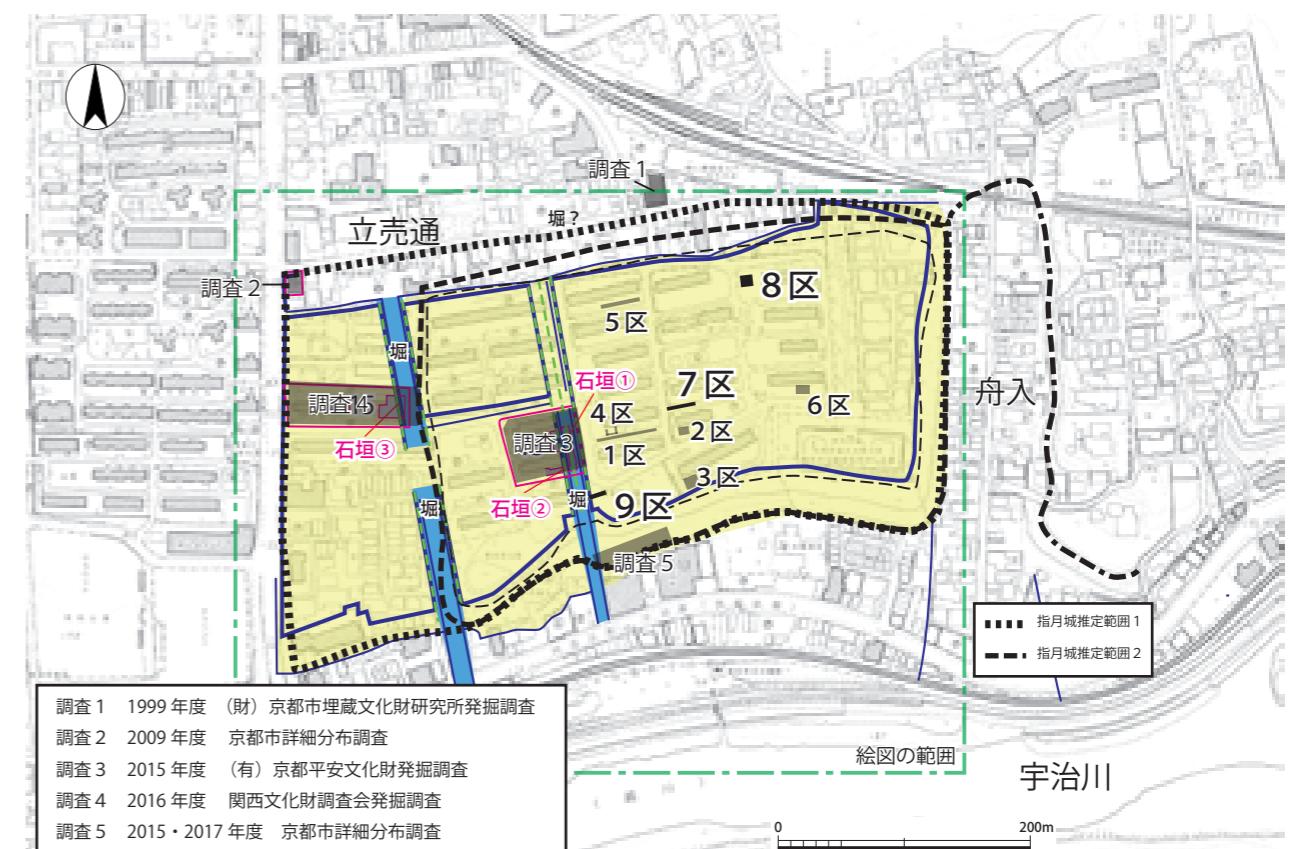
図3 これまでの指月城復元案と今回の調査位置（1:6,000）

2015年度に調査3で南北方向の西面石垣を確認しました（写真2）。この石垣を指月城段階のものとみなして現地説明会を開催していますが、その後の補足調査により、その石垣よりも古いと断定できる東面石垣（写真3）が見つかったことから、これを指月城段階、前者を木幡山城段階と考える意見が一般的です（図5）。

2016年度にも南北方向の東面石垣（調査4）を確認していますが、これは伏見城の時期の造成土で覆われていたことから、伏見城の中でも前半段階、すなわち指月城段階のものと判断されます。

調査1では濠状の落込み、調査2では北西角となる石垣、調査5では石垣や造成土を確認しており、今回の調査地一帯に指月城が存在した可能性が高まったことから、京都市文化財保護課では2016年度から継続的に調査を実施しており、今回は第4次調査となります。

これまでの調査成果をまとめておきます。1区では北面石垣を検出し、西側では石垣の高さから2m以上の深さとなる造成土を確認しています。2区では指月城築城以前の地表面と指月城で使われた金箔瓦が出土しました。3区では伏見城期の柱穴を確認しました。堀の控え柱等となる可能性があります。また団地造成に伴う現代の盛土が非常に厚いことが判明しました。4区では溝状遺構を確認したが、時期は不明です。5区では、2区と同じ旧地表面を確認し、これまでの調査中で最も多く陶磁器が出土しました。ただし、武家屋敷の時代のものと判断できます。6区では、江戸時代のものながら、指月城跡一帯に特有の地割を踏襲した溝を確認し、ここが指月城の城域に含まれる可能性が高いことが判明しました。

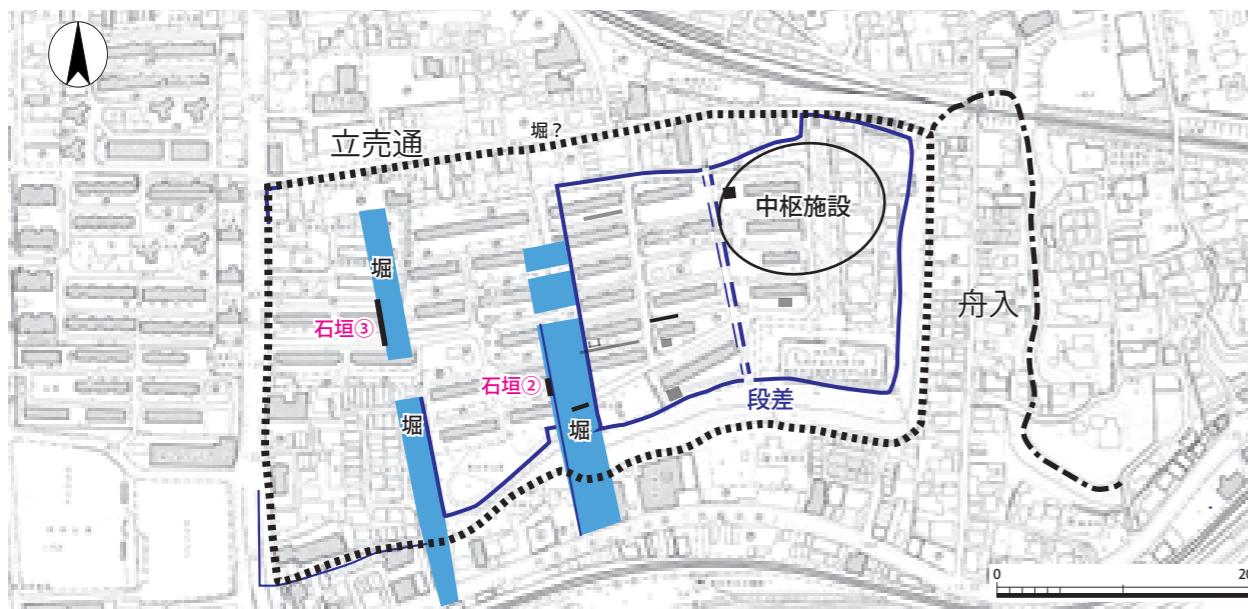
図4 指月城復元図（案）（1：6,000）

これまで4年間の調査によって、旧地表面や造成土の標高が判明してきました。東で高く、西に向かってひな段状に低くなつて行くことが分かりました（表1）。北東の8区では、上面を削平されているにもかかわらず、最も高い標高で伏見城築城以前の堆積を確認していることから、天守などの主要施設は北東に位置したのではないかと推定できます。

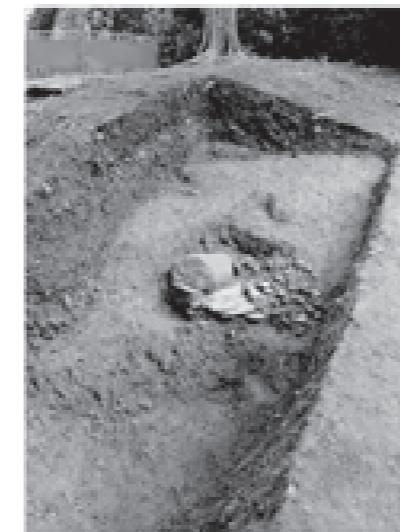
写真1 9区検出石垣 南西から

今回の調査のうち、9区では石垣および大規模な造成土を確認しました。石垣は3石の石材と裏込を検出しました。裏込および石垣下の造成土中からは瓦が出土していることから、伏見城の最初期段階（指月城段階）にさかのぼる遺構ではないと判断できます。造成土は3.3m以上の深さに及んでおり、調査3で確認した石垣①・②よりも深くなります（図5参照）。これにより、石垣①は伏見城初期段階よりも新しい段階のものであることが確定しました。また、石垣②の天端よりも深くなつたことで、9区が伏見城初期段階の堀の中であると判断できます。2016年の1区では、調査区西側で、武家屋敷段階以前の大規模な堀状の段差を確認しており、これが堀の東肩である可能性が高まりました。石垣②とその段差の距離から、堀幅は30m以上であると推定できます。従来の想定（図3）の倍以上となり、これは二条城の内堀（幅25m）を凌駕します。指月城が秀吉の居城にふさわしい堀と石垣を備えた城であったことが明らかとなり、同時に伏見城の歴史の中で極めて大規模な造成をおこなつていることも判明しました。

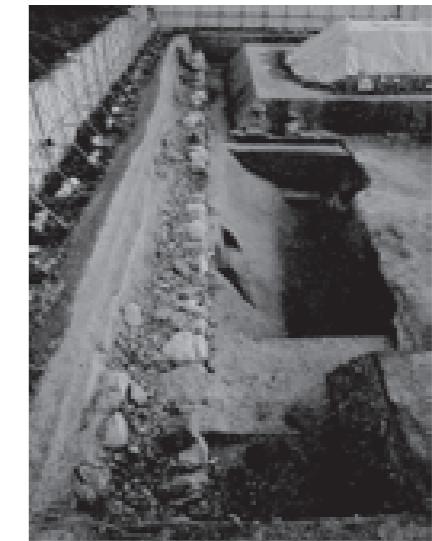
写真2 調査3検出V-1期石垣① 北から

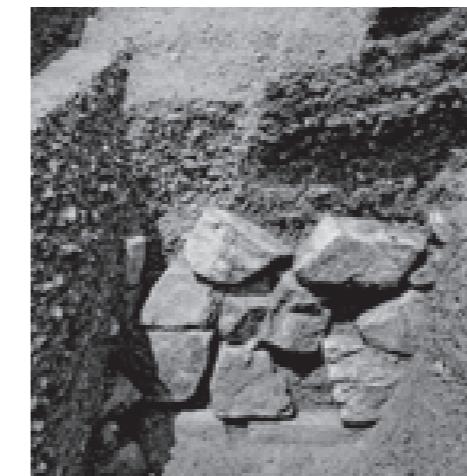
写真3 調査3検出I期石垣② 東から

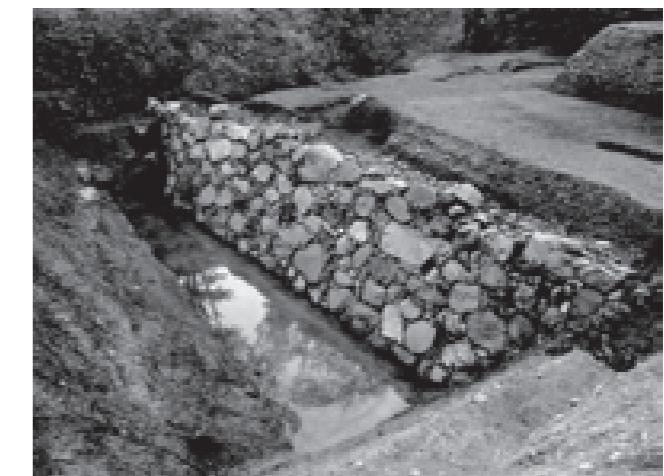
写真4 調査4検出石垣③ 北東から

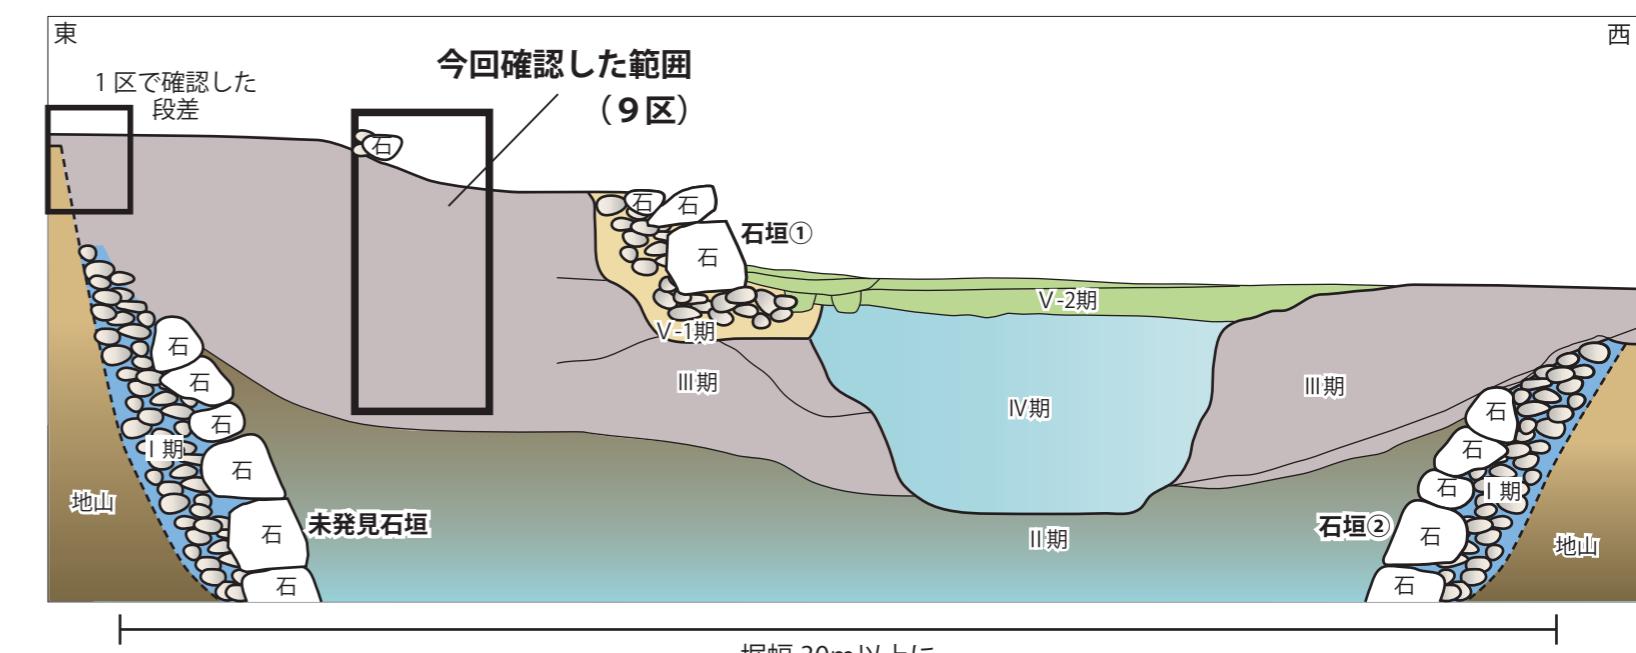
I期 : 石垣②と当初の堀を造成した時期

II期 : 石垣②と当初の堀の機能が停止した時期
(文禄5年【慶長元年】大地震か?)

III期 : 堀跡の埋め戻しをした時期(造成土)

IV期 : 規模の小さな堀の築かれる時期(III期と同時期の可能性がある); 武家屋敷境の堀?
V-1期: 武家屋敷地拡大に伴い堀を埋め立て石垣①を構築する時期

V-2期: 下段の屋敷地を拡大するために整地した時期
(V-1とV-2は同時並行で施工されたと考えられる)

図5 調査3と今回の文化財保護課調査地点（1・9区） 石垣・堀構築概念図（案）
