へいあんきゅう だいごくでんいん ひがしめんかいろうあと  
**平安宮 大極殿院 東面回廊跡**

調査期間： 令和 5 年 4 月 3 日 (月)  
～ 5 月 12 日 (金)

調査機関：京都市 文化市民局  
文化芸術都市推進室 文化財保護課

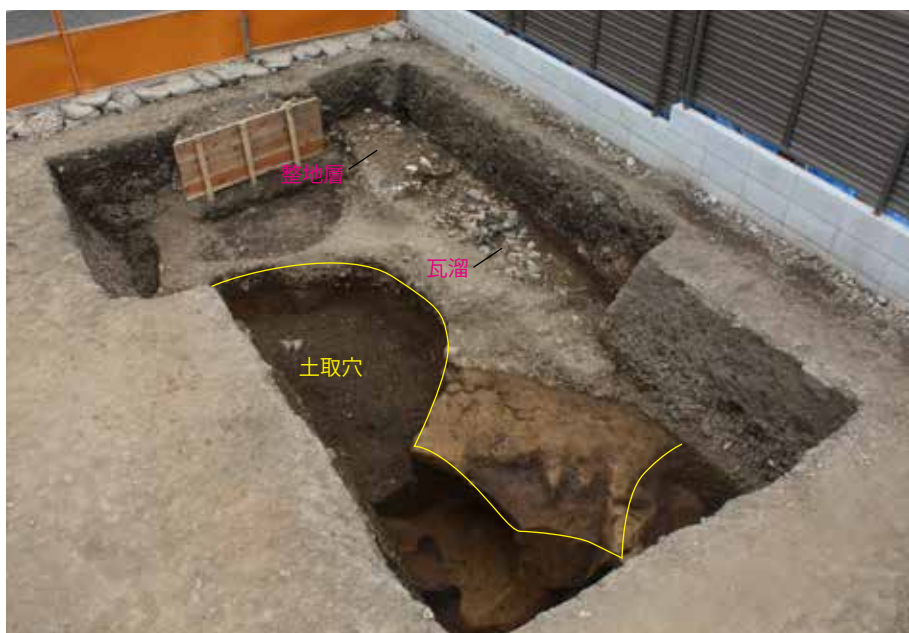
図5 3区全景（平安時代の瓦溜と整地層および江戸時代の土取穴 北東から）

今回の調査では、調査区の南東端で、平安時代中期の瓦溜<sup>かわらだめ ぎょうかいがん</sup>と凝灰岩片を多数含む整地層を確認しました。残念ながら回廊の西端を示す延石<sup>のべいし</sup>や抜き取り溝は、江戸時代の土取り穴<sup>つちと</sup>等によって見つかりませんでした。しかし瓦溜が回廊から少し外れた位置で検出されたことから、回廊の改修にともなって古い瓦を廃棄する土坑<sup>はんちく</sup>を掘ったことがわかりました。

整地層は、薄く土を重ねて叩き締める版築<sup>はんちく</sup>工法で造られていました。また整地層の上から凝灰岩を多数含む土坑が掘られていました。瓦溜と土坑は共に整地層より新しい時期に掘られたものであり、約400年続いた平安時代に何度か修理された文献の記載を裏付ける成果を得ました。

土取り穴は「聚楽土<sup>じゅらくつち</sup>」と呼ばれる建材を採取したもので、平安宮跡ではよく見つかります。それに対して大きな堀は、想定外の遺構です。堀は東西方向で、深さは3.5 m以上ありました。幅は調査地内で約11 m、調査地の北端が中央部分と推定され、実際の幅は約20 m以上あると考えられます。固く叩きしめられた地層で埋まっており、その作業単位から計画的に埋戻しが施工されたことがわかりました。
