# へいあんきゅう だいごくでんいん ひがしめんかいろうあと 平安宮 大極殿院 東面回廊跡

調査期間：令和5年4月3日（月）～ 5月12日（金）

調査機関：京都市 文化市民局 文化芸術都市推進室 文化財保護課

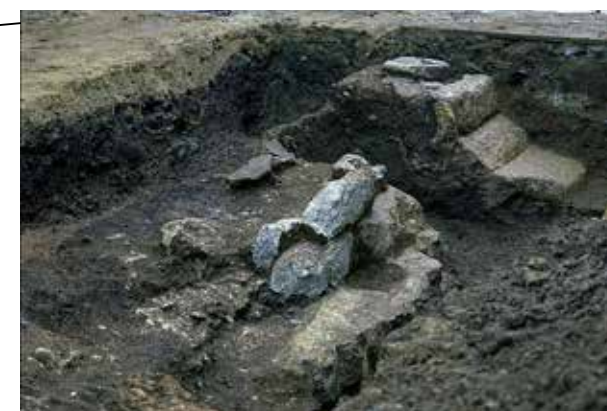
千本通に面した昭和58年度の調査では、北面回廊の化粧石の一部が元の状態を保ったままで発見され、回廊の北端の位置が確定されました。この成果に、史料から研究された大極殿院の復元図を当てはめた推定線が提示され、今では朝堂院内の様々な地点で、大きな矛盾無く、平安時代の遺構が見つかっています。

図2 北回廊の凝灰岩（昭和58年調査 北東から）

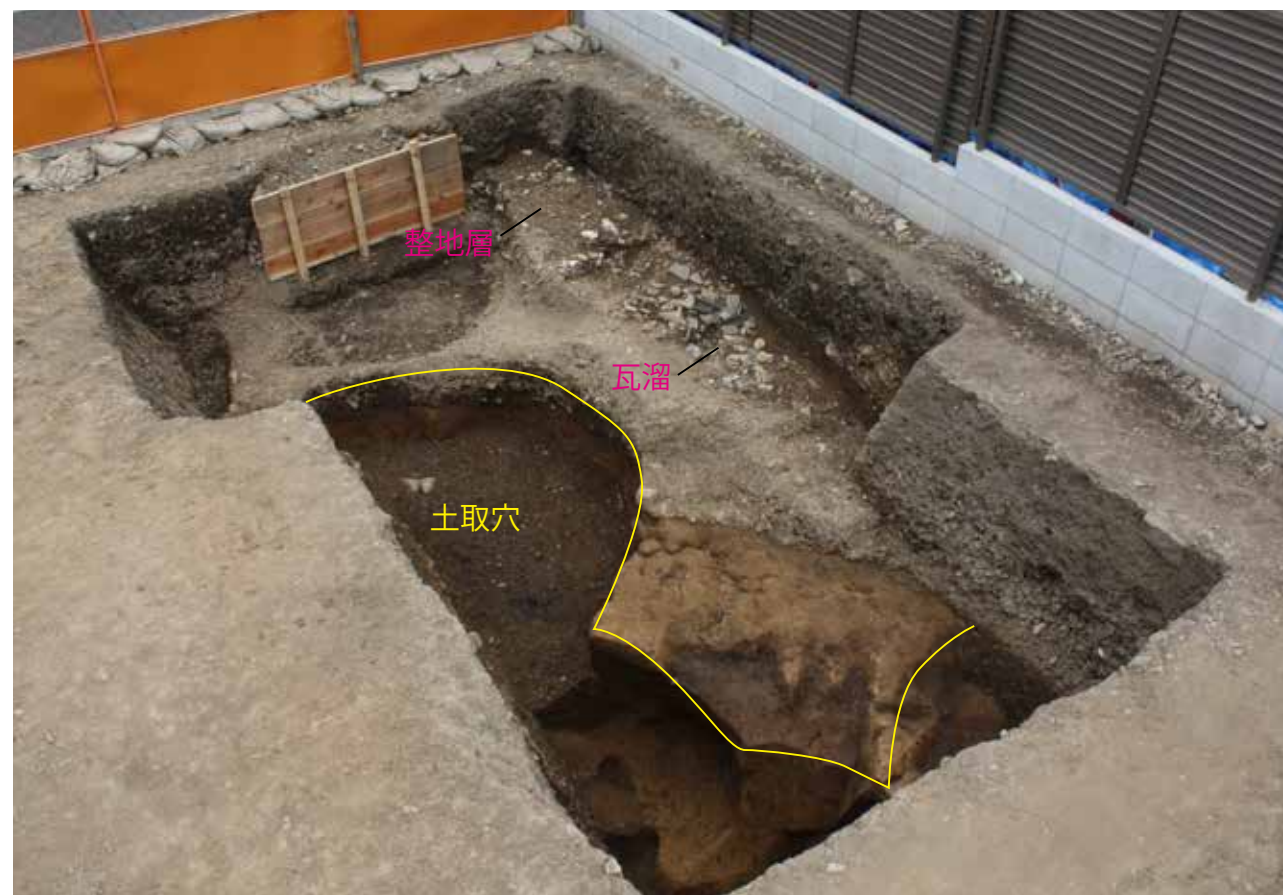
今回の調査では、調査地の南東端で、平安時代中期の瓦溜と凝灰岩片を多数含む整地層を確認しました。

残念ながら回廊の西端を示す延石や抜き取り溝は、江戸時代の土取り穴等によって見つかりませんでした。しかし瓦溜が回廊から少し外れた位置で検出されたことから、回廊の改修にともなって古い瓦を廃棄する土坑を掘ったことがわかりました。

整地層は薄く土を重ねて叩き締める版築工法で造られていました。また整地層の上から凝灰岩を多数含む土坑が掘られていました。瓦溜と土坑は共に整地層より新しい時期に掘られたものであり、約400年続いた平安時代に何度か修理された文献の記載を裏付ける成果を得ました。

図5 3区全景（平安時代の瓦溜と整地層および江戸時代の土取穴 北東から）
