西寺跡推定西僧房の発掘調査

調査期間：令和2年 6月1日（月）～ 6月23日（火）

調査機関：京都市 文化市民局 文化芸術都市推進室 文化財保護課

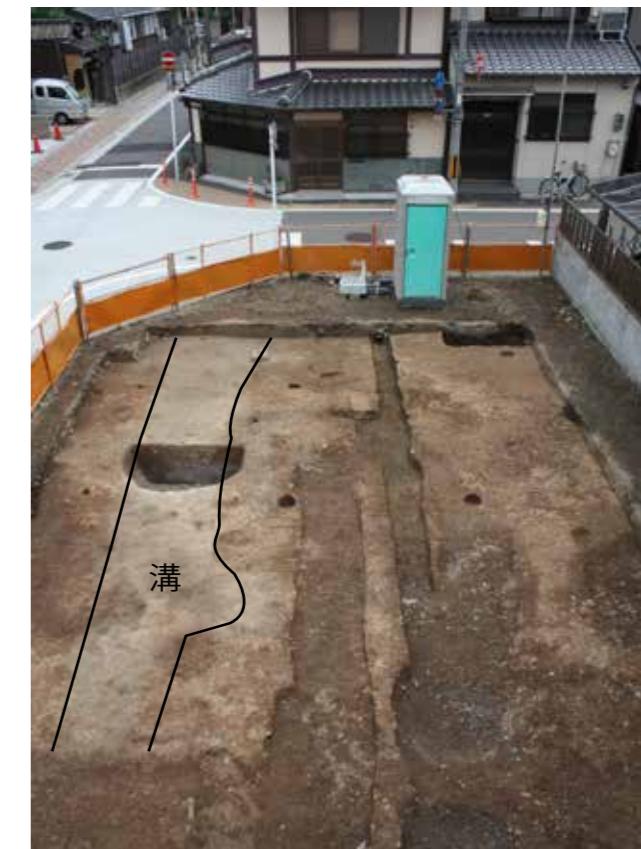
図3 下層溝検出状況（北から）

整地土を掘り下げると、調査区の東側に南北方向の溝が開削されていることが分かりました（図3）。しかも、溝は整地土と同じ土で埋め戻されていることから、西僧房の造営直前に開削されたことになります。しかし、溝が開削された目的については判然としません。例えば溝の位置が推定柱筋にあることから、柱下部の地盤を強化した可能性が考えられますが、その他の柱筋で同様の工法を確認することができないから、矛盾が生じます。また、僧房造営に先行した工事に関連した溝の可能性も考えることができます。しかし、いずれも情報が少なく、結論を出すことができません。今後の調査の進展を待ちつつ再検討したいと考えています。（鈴木久史）
