## しゅうざんじょうあと 周山城跡の範囲確認調査

調査期間：令和2年 11月24日（火）～ 12月12日（土）  
調査機関：京都市 文化市民局 文化芸術都市推進室 文化財保護課

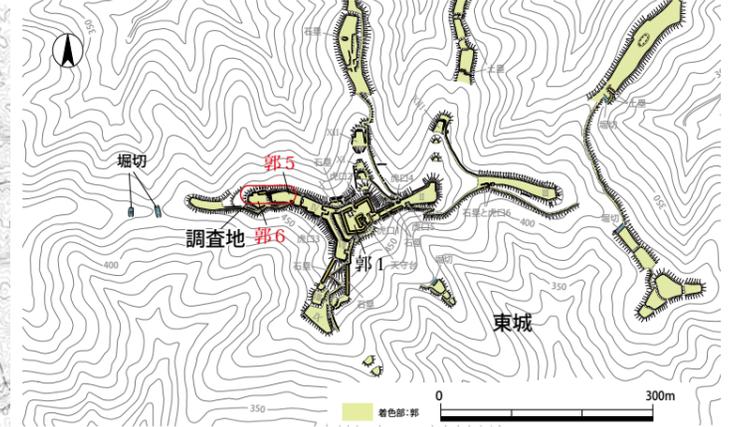
図2 調査位置図（1：10,000）

今回、周山城跡では初めて石垣の測量調査を実施しました。調査地は、東城の中心部である郭1から西に延びる尾根に位置する郭5・6です（図2）。この郭5の北面と西面に築かれた石垣A・Bと、郭6の北面に築かれた石塁C、石垣Dを測量しました（図3）。

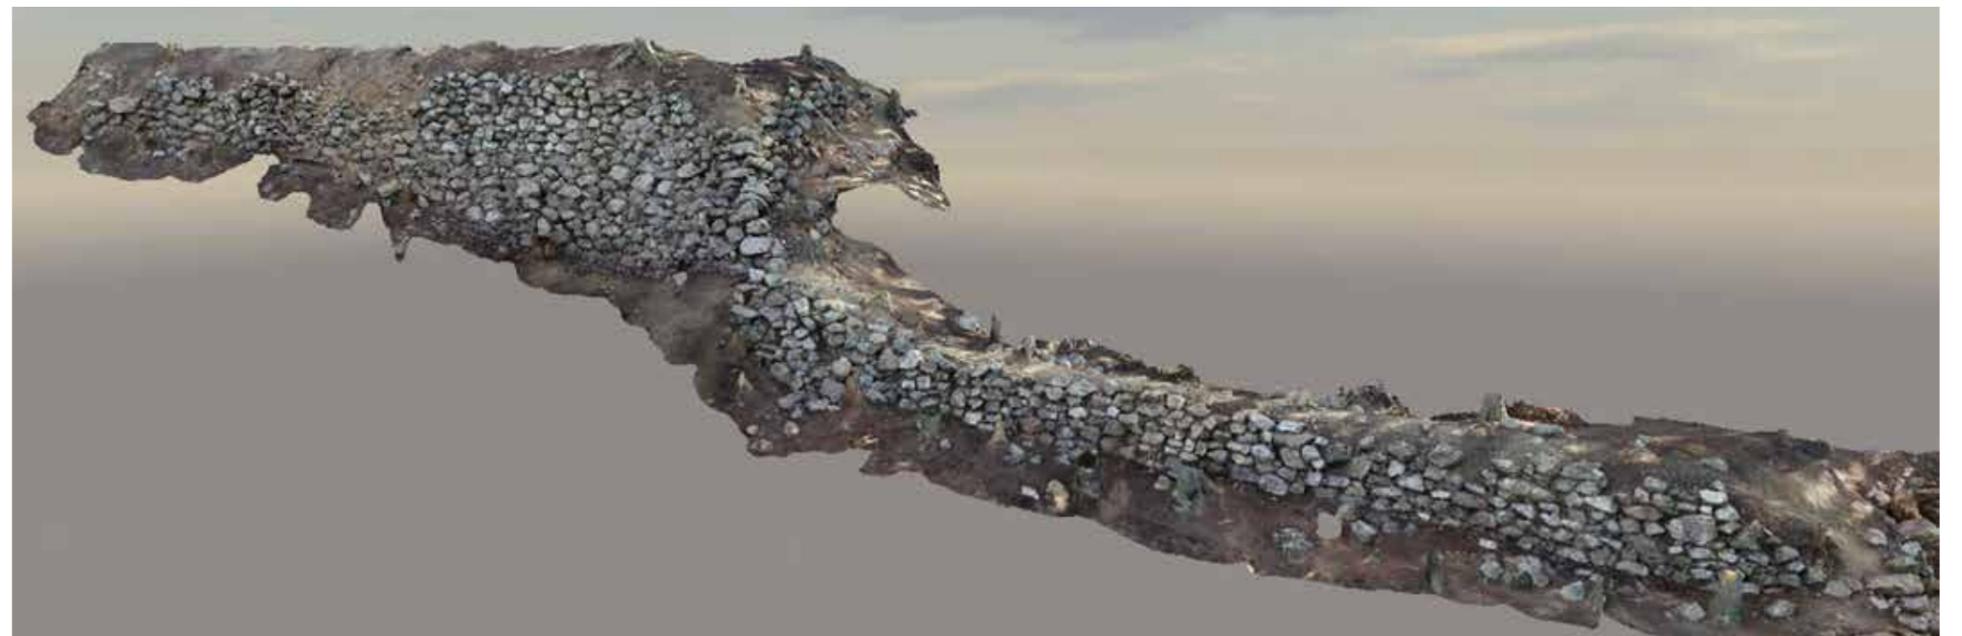
図4 石垣A・B、石塁C 3D画像（北西から）

郭5の石垣Aは、残存する高さが最大4.5mあります（図4）。石垣を構成する石材の大きさは約0.5～0.6m角で、石材と石材の隙間には0.1m前後の間詰め石が詰められています。石垣A・Bの隅角部は、角石の小面と大面を交互に組み合わせて積んだ「算木積み」の様相を示す箇所もありますが、過渡的な段階のものと考えられます。郭6の北面に築かれた石塁Cは、高さが約1.2～1.6mあります。東西約21m、幅約1.5mの築地の基礎と考えられます。石垣Dは、木の根など
