# 伏見城跡

調査期間：令和4年8月29日（月）～ 10月5日（水）  
調査機関：京都市文化市民局文化芸術都市推進室文化財保護課

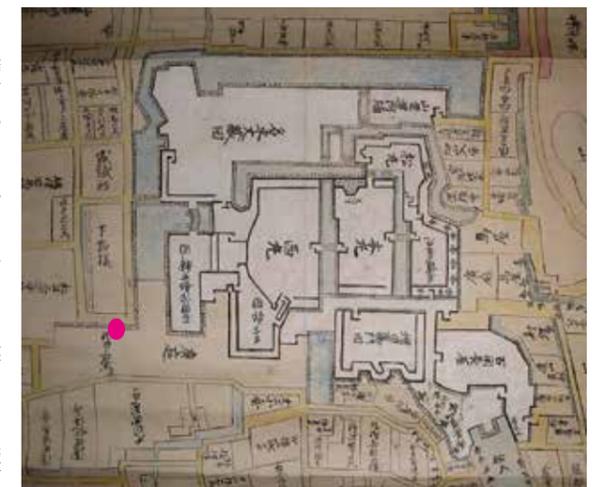
図2 伏見城御城郭並武家屋敷取之図（京都市歴史資料館蔵）の一部 上が北  
※ ●は、今回の調査地のうち石垣を確認した調査区を示しています。

今回の調査で確認したこの石垣の状況は、廃城時の様子をよく表しており、また絵図（図2）から復元した想定どおりの位置で確認できたことは、大きな成果です。また今後、検討を重ねていく必要はありますが、あまり例を見ない石垣の構造についても、重要な発見であったといえます。

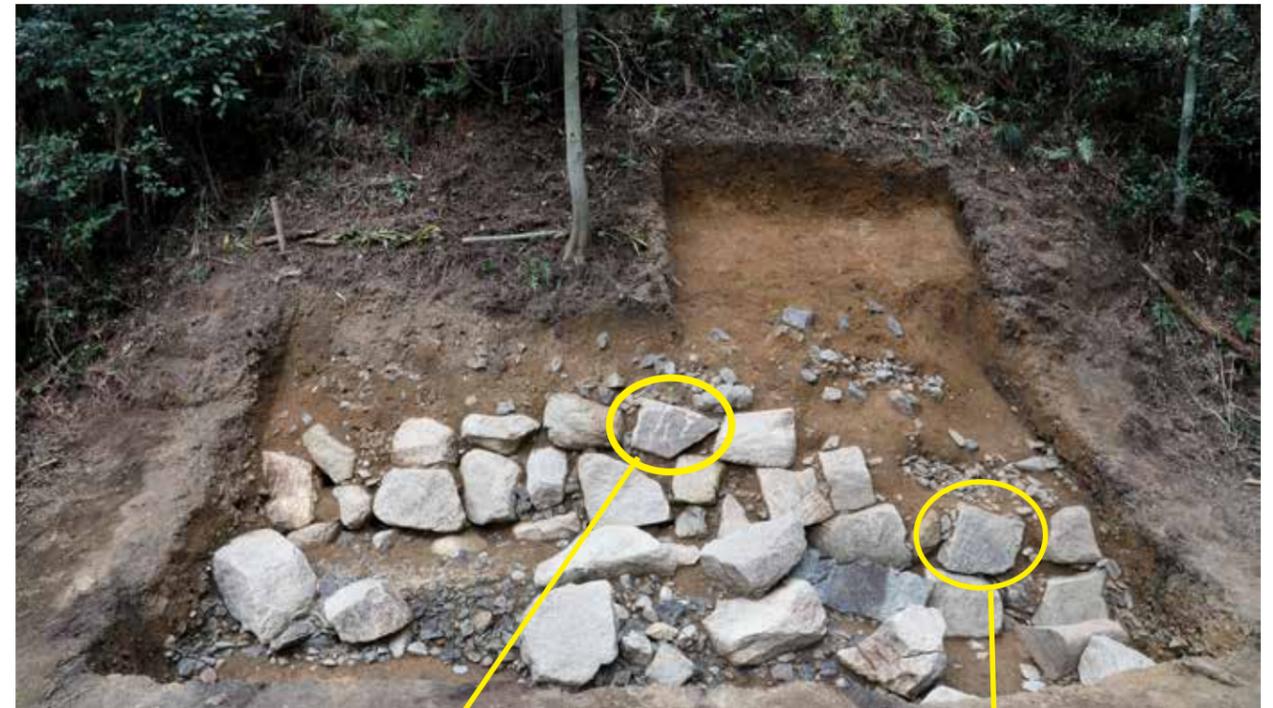
図3 石垣検出状況（南から）

今回は対象地内に4か所のトレンチを設けて、発掘調査を行い、伏見城に伴う造成土や石垣などを確認することができました。特に4トレンチでは、表土直下で伏見城に伴う造成土のほか、東西方向の石垣や裏込めの石、崩落石などを確認し、石垣は幅7m、高さ1.8mにわたります。石垣の積石一石の大きさは、小口が35～50cmのもの、60～75cmのものがあり、奥行きは60～70cmが多く、最も長いものは95cmです。石垣は4段分確認でき、自然石と割石で構成されます。積石の一部には矢穴痕跡があり、矢穴幅は9～10cmのもの、14～15cmのもの、2種類が確認できます。石材の種類は、石英班岩や花崗斑岩が主体となります。刻印や墨書などは確認できませんでした。間詰石は、粘板岩（頁岩）を主に利用しているようですが、確認できる部分は少なく、埋没する前に間詰石が

抜き取られたためと考えられます。石垣の前面には崩落したと思われる積石や裏込めの石が多数確認でき、崩落時に積石がぶつかり割れた状況も認められます。根石と据え付けの様子や裏込めの状況を確認するため、追加調査を行いました。この結果、石垣施工前に地面を整地し、根石を安定させるため溝状にくぼめ、その後、根石を据えていることが分かりました。石垣前面の整地土には砂や拳大の石などを入れ、排水対策が行われていたと考えられます。焼土などは確認できませんでした。石垣の裏込め部分については、拳大から人頭大程の粘板岩（頁岩）が主体となっており、他ではあまり見られない造りになっています。裏込めの存在は、その高さまで石垣が存在していたことを示していることから、石垣は当時の生活面からは2.5m以上の高さ（想定では7～8段）まで施工されていたと考えられます。

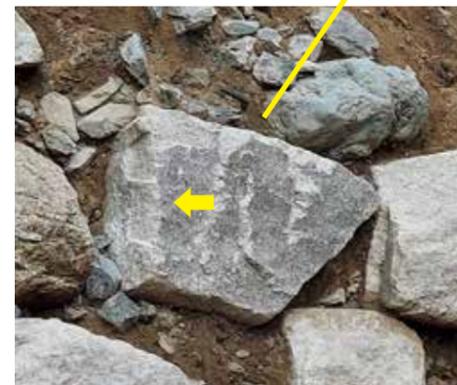
図4 石垣石 矢穴痕跡（南西から）

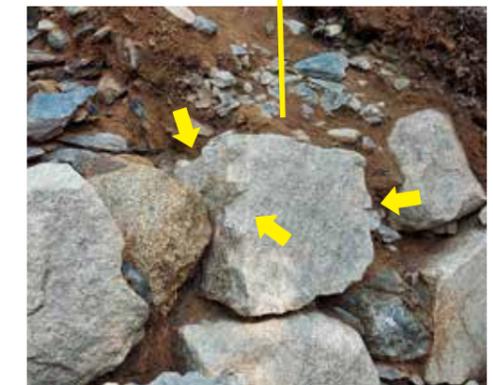
図5 石垣石 矢穴痕跡（南西から）
