# しゅうざんじょうあと 周山城跡

調査期間：令和4年11月7日(月)～ 11月28日(月)  
調査機関：京都市文化市民局文化芸術都市推進室文化財保護課

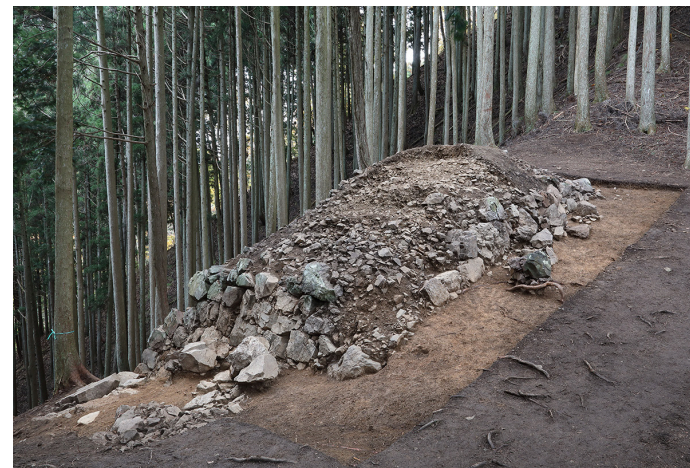
図2 西櫓台全景(北東から)

調査の結果、四面に石垣を備えた櫓台や虎口の階段を確認しました(図3)。虎口は、東西2箇所の櫓台で構成され、西櫓台は東櫓台よりも外側に3.5m張り出し、城道を登ってくる敵へ横矢をかける構造となっていました。今回の調査対象は西側の櫓台(西櫓台)で、平面形は南北6.2～7.2m、東西7.8～6.6mのやや歪な方形をしています。石垣の高さは0.3～2.5mを測り、南面では最大で5段分が残りますが、櫓台上面の高さが

約5mであるため、本来はさらに高く積まれていたことがわかります(図2)。石垣の内側は、長径0.2m前後の石が裏込めとして詰め込まれています。石垣の石材は、長径0.4～0.8mのチャートの自然石が大半で、一部で砂岩を用いています。西面石垣には、幅1.2m、長さ0.6mの張り出しがあり、櫓台に上がるための階段と判断できます(図4)。また、石垣の前面には積石や裏込めの石材が散乱しており、廃城に際し、城の再利用を防ぐために、隅石や積石を意図的に崩したようです。
