# しゅうざんじょうあと 周山城跡

調査期間：令和4年11月7日（月）～ 11月28日（月）

調査機関：京都市文化市民局文化芸術都市推進室文化財保護課

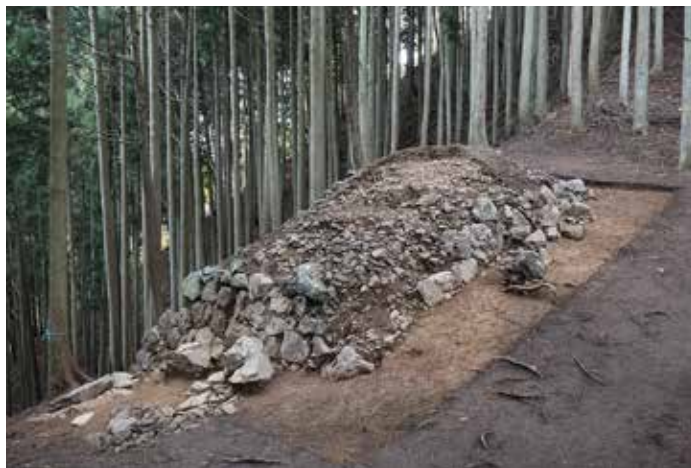
図2 西櫓台全景（北東から）

約5mであるため、本来はさらに高く積まれていたことがわかります（図2）。石垣の内側は、長径 0.2 m前後の石が裏込めとして詰め込まれています。石垣の石材は、長径 0.4 ～ 0.8 mのチャートの自然石が大半で、一部で砂岩を用いています。西面石垣には、幅 1.2 m、長さ 0.6 mの張り出しがあり、櫓台に上がるための階段と判断できます（図4）。また、石垣の前面には横石や裏込めの石材が散乱しており、廃城に際し、城の再利用を防ぐために、隅石や横石を意図的に崩したようです。
