## 山科本願寺南殿跡（第11次）

調査期間：令和4年9月26日（月）～ 10月6日（木）

調査機関：京都市 文化市民局 文化芸術都市推進室 文化財保護課

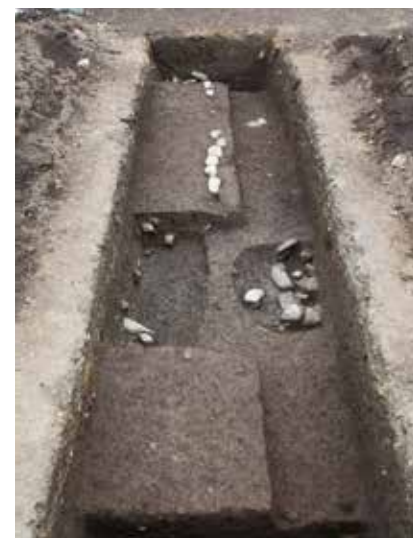
写真1 調査区全景(東から)

土塁や堀の有無を確認するため、推定される外郭線に直交する東西方向の調査区を設けました。結果、土塁や堀を調査区内で確認することはできず、外郭線は少し西側に広がる可能性が高まりました(写真1)。しかし、調査区西端で柱痕跡を確認しました(写真2)。柱跡に入った土は焼け土を含んでいました。山科本願寺及び南殿が焼き討ちによって焼亡したことを想起させますが、遺物は出土しておらず、遺構の時期確定はできていません。しかし、これが南殿の時期と仮定すれば、外郭沿いになんらかの構造物があったこととなり、防御施設などの内部構造の一端を確認している可能性もあります。
