# おどいあと（鷹峯旧土居町）

調査期間：令和6年6月3日（月）～ 6月21日（金）

調査機関：京都市 文化市民局 文化芸術都市推進室 文化財保護課

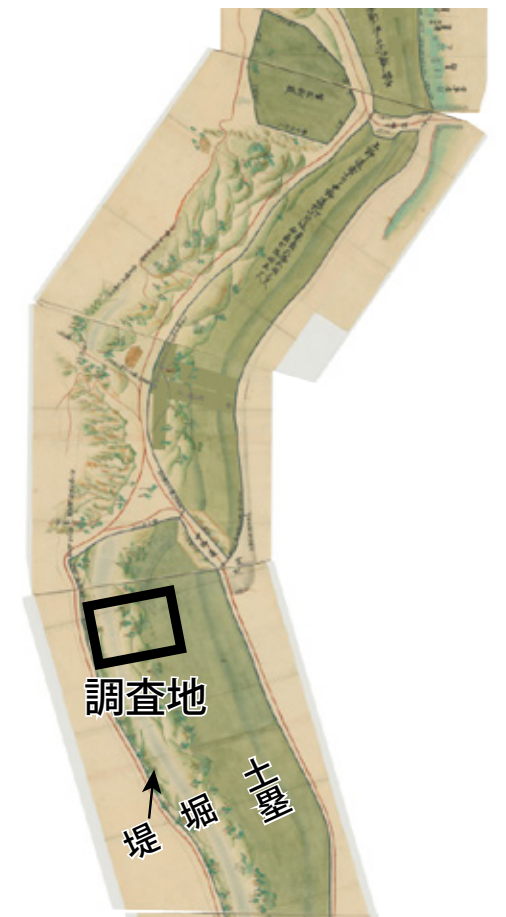
図2 調査地付近の御土居「京都惣曲輪御土居絵図」（京都大学総合博物館所蔵）に加筆

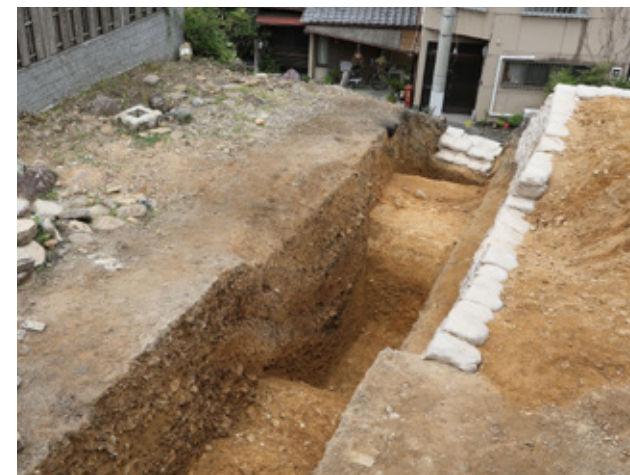
図3 堀と堤（東から）

今回の調査区で、御土居の土塁盛土、堀、堤を確認することが出来ました。その結果、道路から高く盛り上がった当該地全体が御土居に関わる遺構であることが明らかとなりました（図3・4）。

**堀** 土塁外側に幅7.3m、深さ2.3mの堀を確認しました。堀は新旧2時期あり、上層の堀の埋土には、ガラス片が入ることから、堀が埋まるのは明治時代以降であることがわかります。また、堀には水を湛えていた痕跡は認められませんでした。

**堤** 堀の外側には堤が築かれました。堤は幅4m以上、高さ2.5m以上あり、さらに調査区外に広がっています。

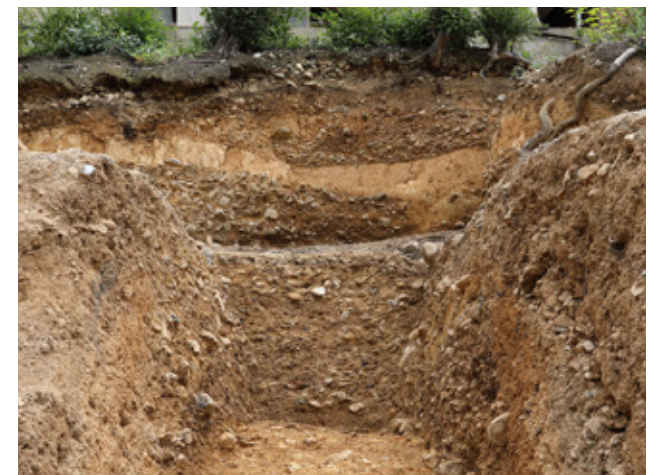
図4 土塁盛土断面（西から）

**土塁** 土塁は盛土裾部を確認し、構築方法が判明しました。最初に地表面に幅約1m、高さ0.5mの小丘を築きます。小丘に向かって、東側から土を入れていきます。それを何度も繰り返すことによって土塁を高く積み上げていきます。土塁盛土は、調査地の高い場所まで含めると高さ約5m分が確認できました。
