# おどいあと たかがみねきゅうどいちょう 御土居跡 (鷹峯旧土居町)

調査期間：令和6年6月3日(月)～ 6月21日(金)

調査機関：京都市 文化市民局 文化芸術都市推進室 文化財保護課

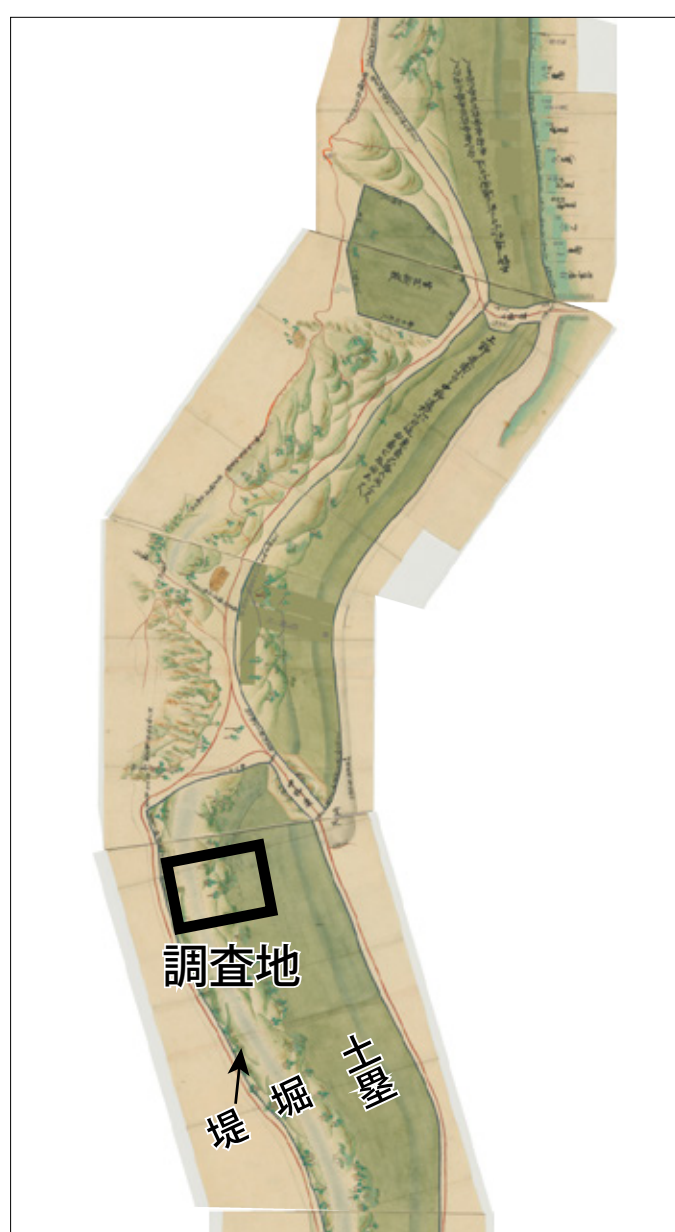
図2 調査地付近の御土居  
「京都惣曲輪御土居絵図」  
(京都大学総合博物館所蔵) に加筆

調査地は、御土居の西辺北端にあたります。この付近の御土居は、紙屋川に沿って築かれており、川が形成した河岸段丘の崖面を利用しています。

一部では川を堀として利用したほか、崖面の上に築かれたことで、外側から見るとそびえ立つ城壁のように見えたはずで、大きな視覚的効果を狙った立地<sup>ねら</sup>と考えられます。

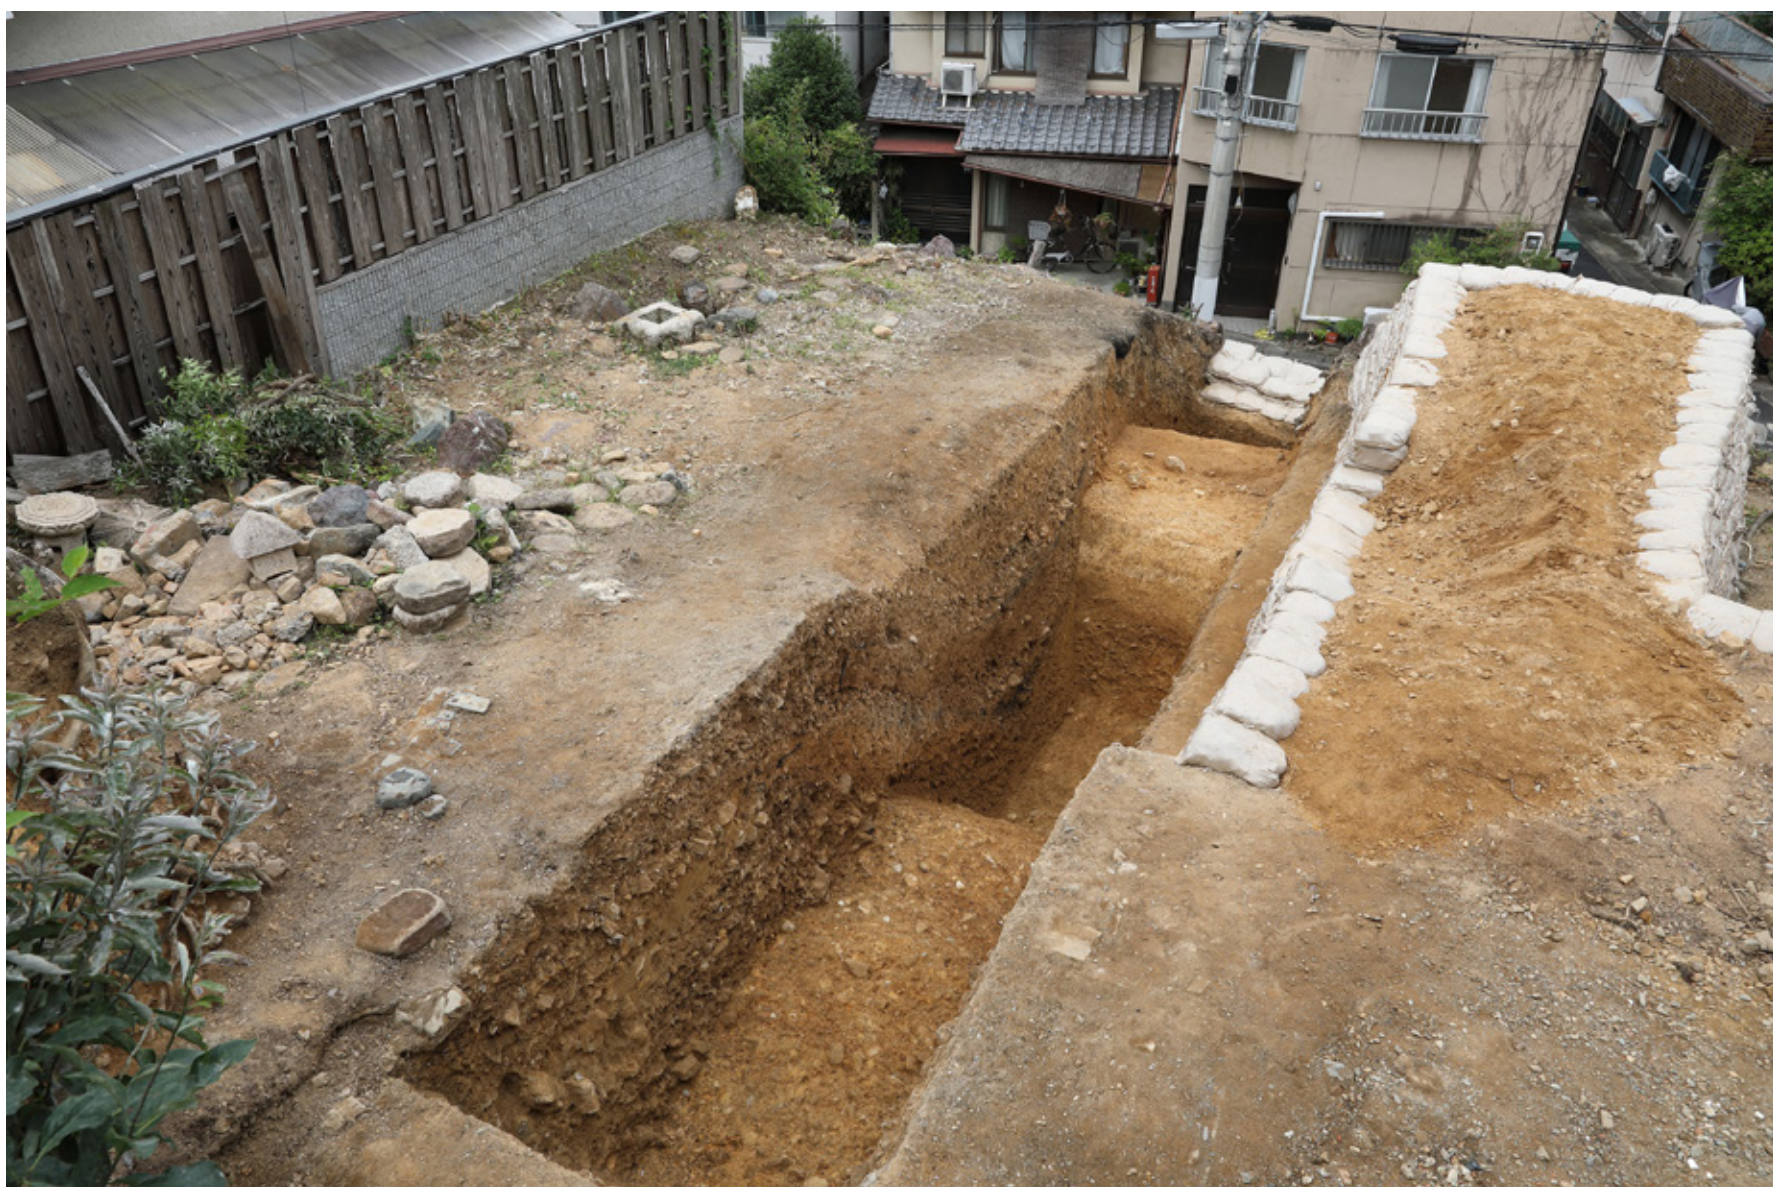
図3 堀と堤（東から）

**堀** 土塁外側に幅7.3m、深さ2.3mの堀を確認しました。堀は新旧2時期あり、上層の堀の埋土には、ガラス片が入ることから、堀が埋まるのは明治時代以降であることがわかります。また、堀には水を湛<sup>た</sup>えていた痕跡は認められませんでした。

**堤** 堀の外側には堤が築かれました。堤は幅4m以上、高さ2.5m以上あり、さらに調査区外に広がっています。

今回の調査では、御土居の土塁盛土、堀、堤を確認することができました。その結果、道路から高く盛り上がった当該地全体が御土居に関わる遺構であることが明らかとなりました(図 3・4)。

今回の調査では、御土居の土塁盛土、堀、堤が良好に残ることを確認しました。中でも堀外側の堤の存在は、御土居の調査では初めての発見です。

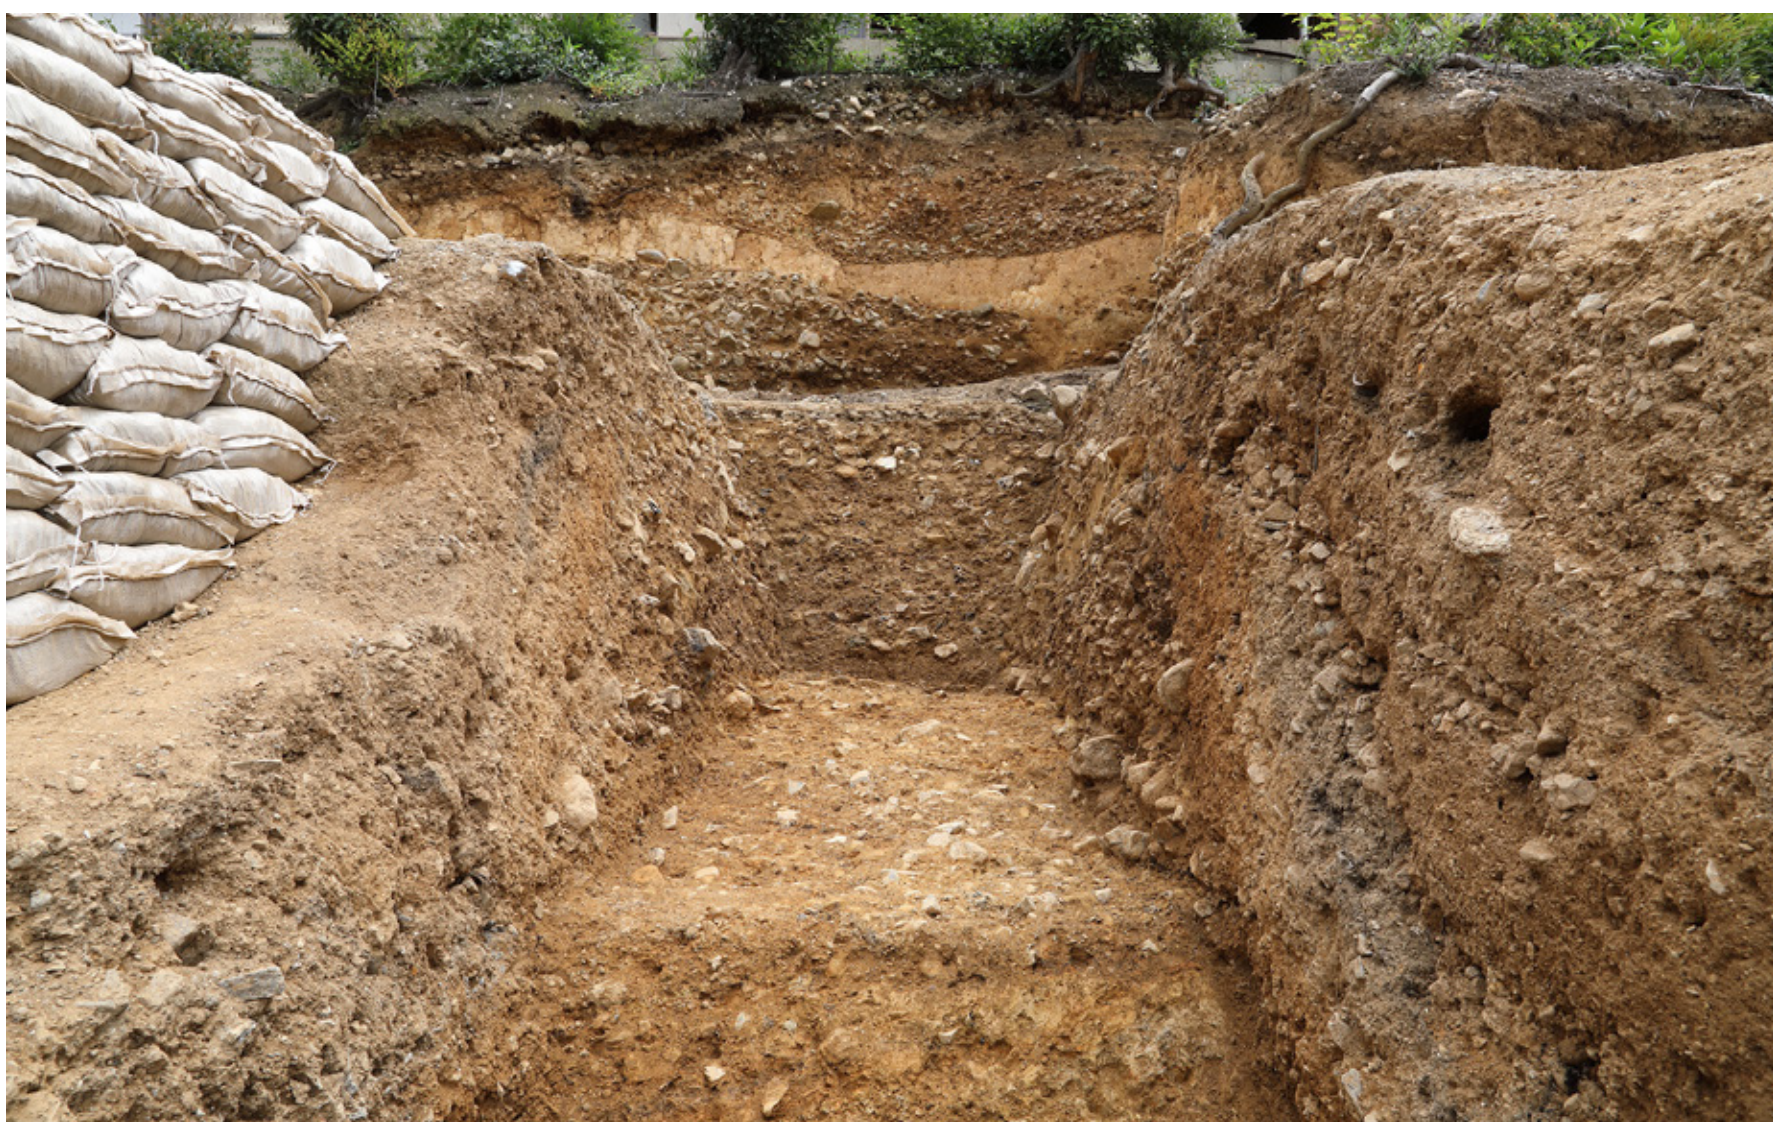
図4 土塁盛土断面（西から）

**土塁** 土塁は盛土<sup>すそ</sup>裾部を確認し、構築方法が判明しました。最初に地表面に幅約 1 m、高さ 0.5 m の小丘を築きます。小丘に向かって、東側から土を入れていきます。それを何度も繰り返すことによって土塁を高く積み上げていきます。土塁盛土は、調査地の高

い場所まで含めると高さ約5m分が確認できました。
