# 発掘調査現地説明会

京都市文化市民局  
文化芸術都市推進室 文化財保護課

## 1. 石見城跡について

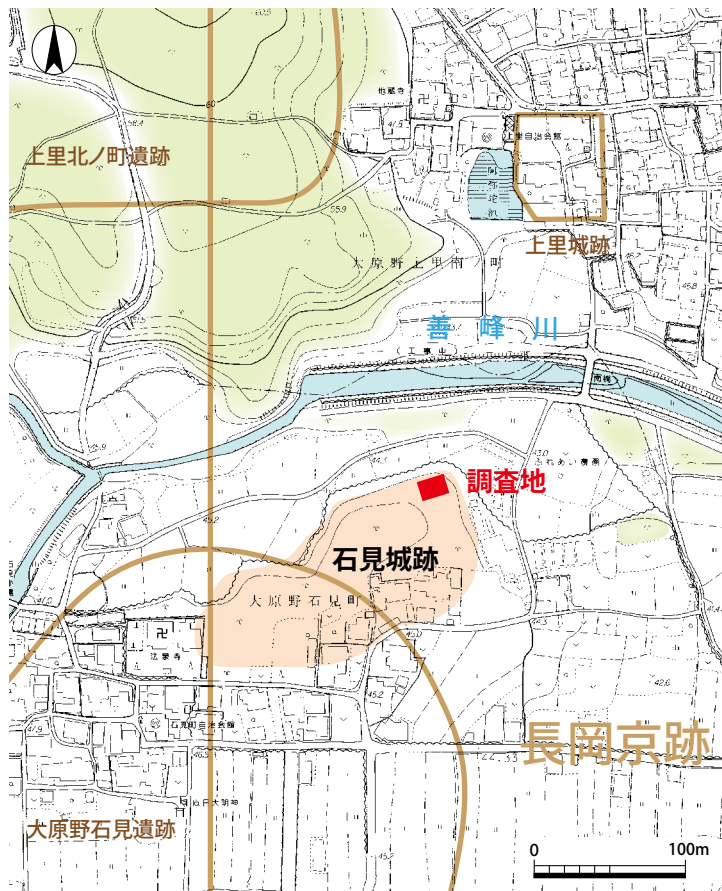
図1 調査位置と周辺の遺跡

石見城跡は、京都市西京区大原野石見町に広がる周知の埋蔵文化財包蔵地（遺跡）です。善峰川の南岸にあたり、西から東へ緩やかに下がる扇状地に立地します。
