きたしらかわはいじ 北白川廃寺の発掘調査（第13次調査）

調査期間：令和2年 10月7日（水）～ 11月5日（木）
調査機関：京都市 文化市民局 文化芸術都市推進室 文化財保護課

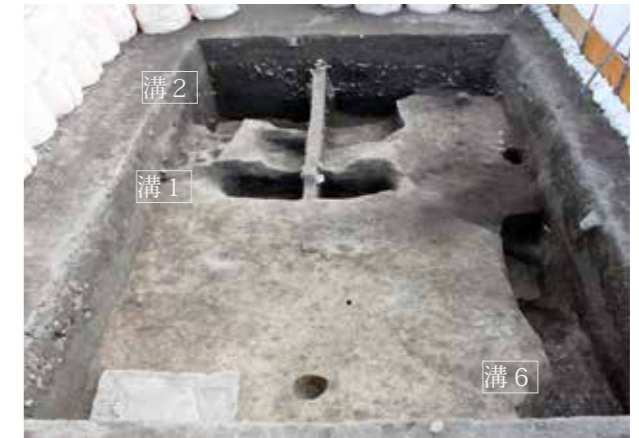
図3 調査区全景（北から）

今回の調査地は第12次調査の西隣接地になります。これまでの北白川廃寺の調査の中で一番西端に当たります。本調査では東西方向の溝を2条、南北方向の溝を1条、計3条の溝を確認しました（図3）。東西方向の溝1は、東隣接地の12次調査で確認された溝6の延長線上に位置していることから、それに連続する溝と考えられます。また第6次調査の北溝（SD7）の延長とも考えられます。溝2は南北1.5m、東西7m以上の規模を測ります。南北方向の溝6は東西1.1m、南北5.6m以上の溝です。北白川廃寺の伽藍復元図を落とし込んだ大正時代の地図（図5）を見ると、道で囲まれた長方形の区画があります。この区画は大正時代の地割です。今回の調査で確認した溝6はその長方形の西側のラインとほぼ同位置にあることが分かります。古い地形図は遺跡の復元の手がかりになることがあるため、大正時代の地割が今回確認した溝6と何らかの関係がある可能性も考えられます。また、北白川廃寺の遺跡範囲内の西端で確認されたことから北白川廃寺の西限の溝の可能性も想定されますが答えを出すにはまだ十分な検討が必要です。

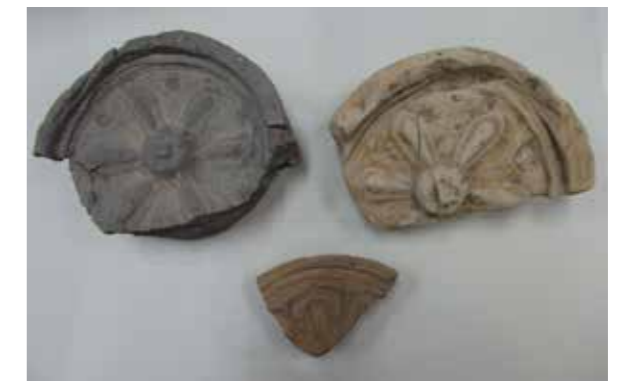
図4 出土瓦写真

また、出土遺物も注目されます。溝2から奈良時代の須恵器や土師器のほか、多量の瓦が出土しました。出土瓦のほとんどが平瓦ですが、中には単弁六葉蓮華文軒丸瓦や単弁八葉蓮華文軒丸瓦といった軒先に葺かれる瓦などもあります（図4）。その他に、複数の「叩き目」が残る平瓦を多数確認したことも注目されます。
