# 史跡西寺跡の発掘調査

調査期間：令和3年 11 月 15 日（月）～ 12 月 3 日（金）

調査機関：京都市 文化市民局 文化芸術都市推進室 文化財保護課

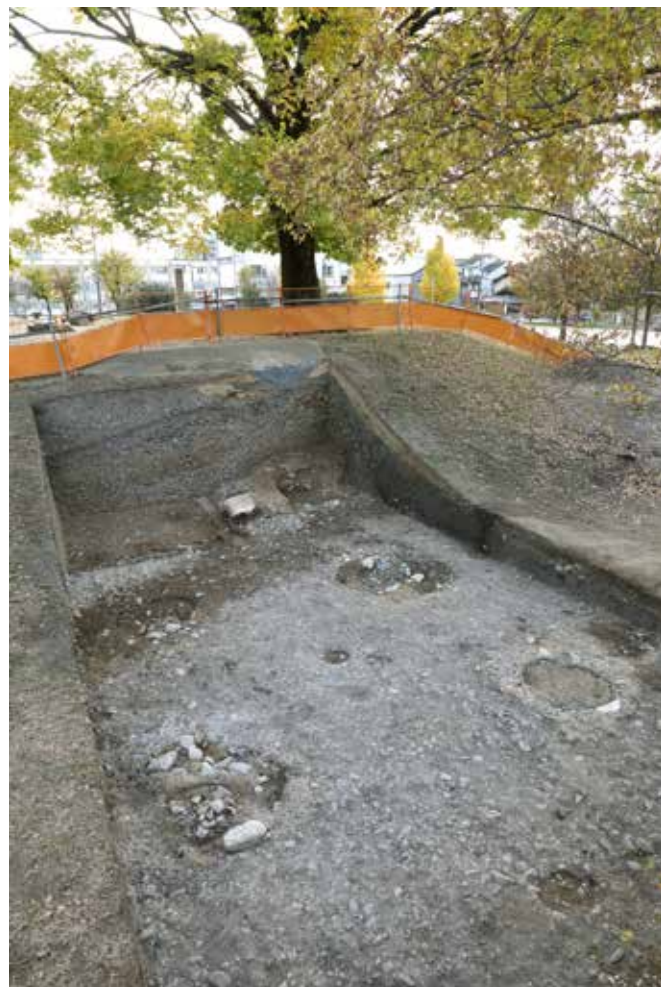
写真1 調査区全景（北東から）

調査区北半で北僧房の礎石据付穴・抜取穴を東西方向2列の計5基（礎石据付穴・抜取穴1～5）確認しました。据付穴は直径1.5～1.8mの円形で、固く締まった土の中に径30cm前後の人頭大の河原石を置き、礎石の根石としています。抜取穴は、据付穴のほぼ中央にあり、直径0.7～1.4mのやや不整形の円形で、礎石の破片である花崗岩片や焼瓦、土器が出土しました。据付穴に残る根石の配置から、礎石の直径は1m強であったことがわかります。桁行（東西方向）の柱間は西から4.48m（15尺）、3.73m（12.5尺）、梁行（南北方向）は3.43m（11.5尺）です。雨落溝との関係から、梁行3間の北僧房の南より1・2列目の柱列にあた

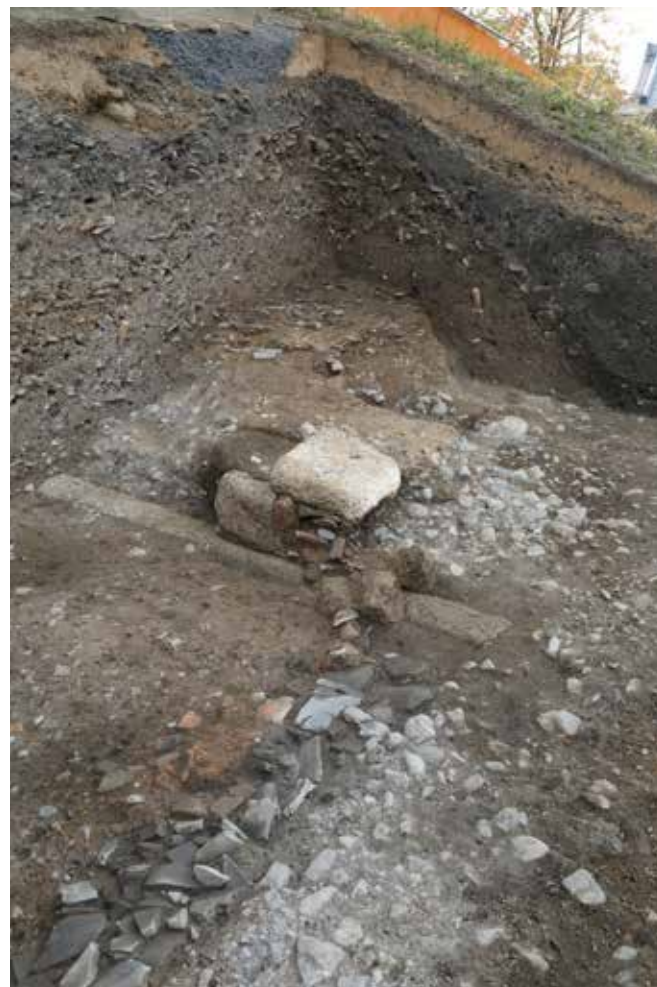
写真2 北僧房南雨落溝と講堂北軒廊基壇東縁（北東から）

調査区南東で確認した幅0.7m、深さ0.2m、長さ2.5m以上の東西方向の溝で、西端は後述する北軒廊東縁の凝灰岩列に接し、東は調査区外に続いています。溝底には平瓦片が敷き詰められていました。東西方向の礎石据付穴・抜取穴に並行しており、北僧房の南雨落溝にあたります。

北軒廊東縁にあたる基壇外装は、壇上積基壇と呼ばれる最も格式の高い基壇構築方法で、凝灰岩製の地覆石、羽目石、葛石が残っていました。地覆石は幅0.2～0.23m、一石の長さ0.63～0.93mで4石分、計2.9m続いており、北は北僧房南雨落溝西端に接し、南は調査区外に続いています。羽目石は1石が残り、厚さ0.12m、長さ0.48m、高さ0.33mを測ります。葛石は1石が残り、後世に一部が割られた際に少し傾いていますが、ほぼ原位置を保っています。厚さ0.18m、長さ0.52m以上、奥行き0.5mを測ります。地覆石上面から葛石上面の高さは0.5mであり、軒廊の基壇高を示しています。

盛土は高さ50cmを測り、固く締まった土を積み上げて構築しています。南西隅には、創建当時の土間叩きの床面が残っていました。床面直上には、火災によって焼け落ちた多量の焼瓦が堆積しており、北軒廊が焼失したことがわかります。

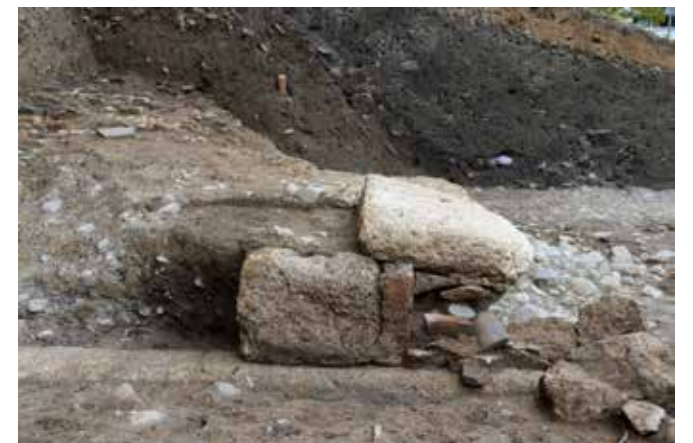
写真3 北軒廊基壇東縁（東から）

北軒廊東縁にあたる凝灰岩製の基壇化粧は、壇上積基壇を構成する地覆石、羽目石、葛石の石材が全て残されていました。都市化が進む京都市内において、平安時代の凝灰岩製壇上積基壇が葛石まで残されていたことは初めての事例です。壇上積基壇は、基壇の中で最も格式が高い基壇です。石材に使用される凝灰岩は、大極殿や朝堂院、内裏など、当時、国家の中枢部でのみ使用される貴重なものであり、同様の基壇を持っていた平安宮内の基壇建物を具体的に考える上でも重要です。

また、葛石が残っていたことから、軒廊の基壇高が0.5 mであることが明らかとなり、削られて残っていなかった北僧房の基壇も同様の高さがあったことがわかります。一方、これまでの調査で北軒廊と繋がる講堂の基壇高は、1.3～1.35 mであることが判明しており、0.8 mもの高低差が生じます。北軒廊の長さは、8.3 m（講堂基壇北縁と北僧房南縁間の距離）と短く、講堂との取り付けについては、39次調査で判明した東軒廊の登り廊下とは異なり、階段であったと考えられます。
