## 山科本願寺南殿跡 (第12次)

調査期間：令和6年4月3日(水)～4月25日(木)

調査機関：京都市 文化市民局 文化芸術都市推進室 文化財保護課

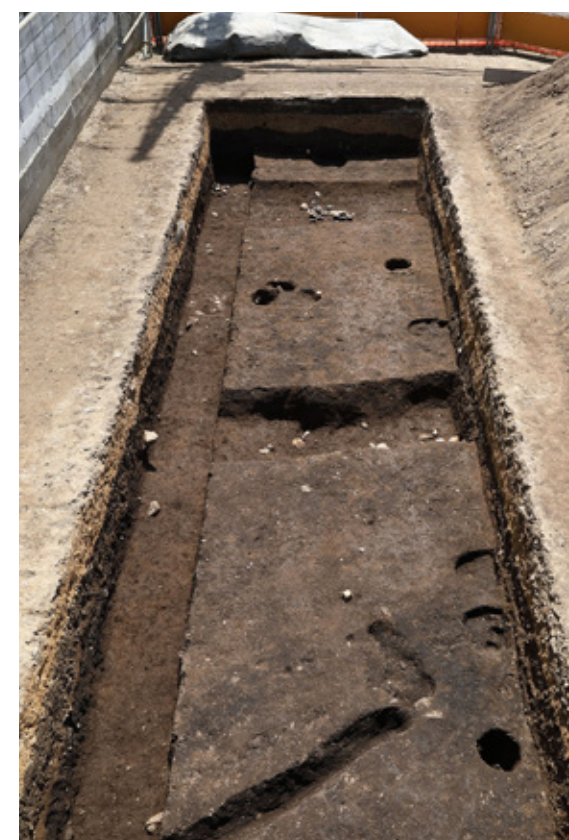
図3 第1面全景(北から)

調査では、第1面で江戸時代の溝や土坑、第2面で室町時代～江戸時代の溝や土坑を確認しました(図3・4)。このうち確認した溝について紹介します。

第1面では、東西方向の溝を2条確認しました(SD1・2)。SD1は、検出長約2.6m、幅約1.0m、深さ約0.35mです。SD2は、検出長約2.7m、幅約1.2m、深さ約0.45mです。ともに調査区外の東側及び西側へと続いていきます。また、平成18年度調査(図2-2)のSD7・8と同様に北東から南西に向かって下がることやその延長上にSD1・2があることから、同一の溝で農業用の水路跡の可能性が考えられます。

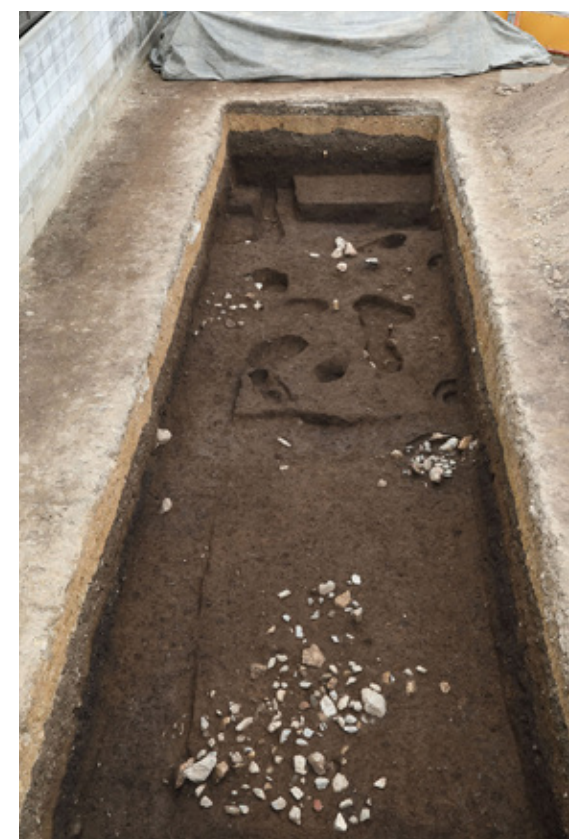
図4 第2面全景(北から)

第2面では、調査区南東側で西から南側に曲がる溝を確認しました(SD3)。検出長約2.4m、幅約0.3m、深さ約0.45mです。東側及び南側の調査区外へと続きます。遺物は出土していないため明確な時期は不明ですが、平成18年度調査(図2-2)のSD12が西に振っており、SD3がその延長上にあたることから、同一の溝である可能性があり、室町時代後期の南殿外郭に伴う区画溝ではないかと考えられます。
