## やましなほんがんにあと 山科本願寺跡の発掘調査

調査期間：令和3年 8月30日（月）～ 9月29日（水）

調査機関：京都市 文化市民局 文化芸術都市推進室 文化財保護課

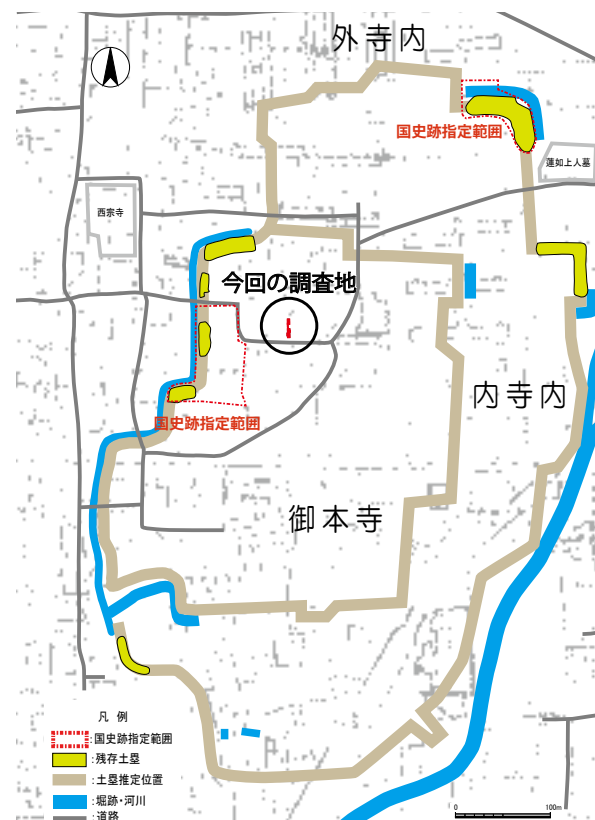
図1 山科本願寺寺域想定図

山科本願寺は、文明10年（1478）に浄土真宗中興の祖である蓮如上人により造営が開始された寺内町です。周囲には防御施設として土塁や濠や堀がめぐられ、その中に主要堂舎のある「御本寺」と、有力末寺の坊舎や僧侶などが生活する「内寺内」といった区画が存在し、またその外側には門徒や寺に関わる職人や商人などが生活する「外寺内」と呼ばれる区画が存在していました。しかし、造営から54年後の天文元年（1532）に細川晴元率いる法華宗徒や比叡山延暦寺、近江守護六角氏の連合軍の焼き討ちに遭い、その最後を迎えます。当時の様子については、「寺中広大無辺にして、莊嚴。さながら仏国のごとし」と公家の日記にも書かれるほど繁栄していたようです。現在でも土塁の一部が残っており、特に山科中央公園の土塁は、東西75m、南北60mにわたり、当時の状況をよく留めています。

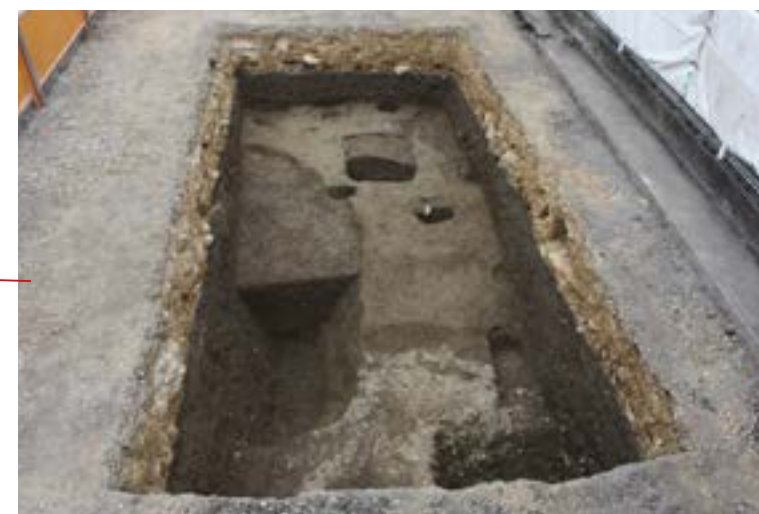
上：1区全体写真（北から） 下：2区西側拡張部分（南東から）
