史跡西寺跡の概要

3-2 西寺の伽藍

3-4 発掘調査成果の概要

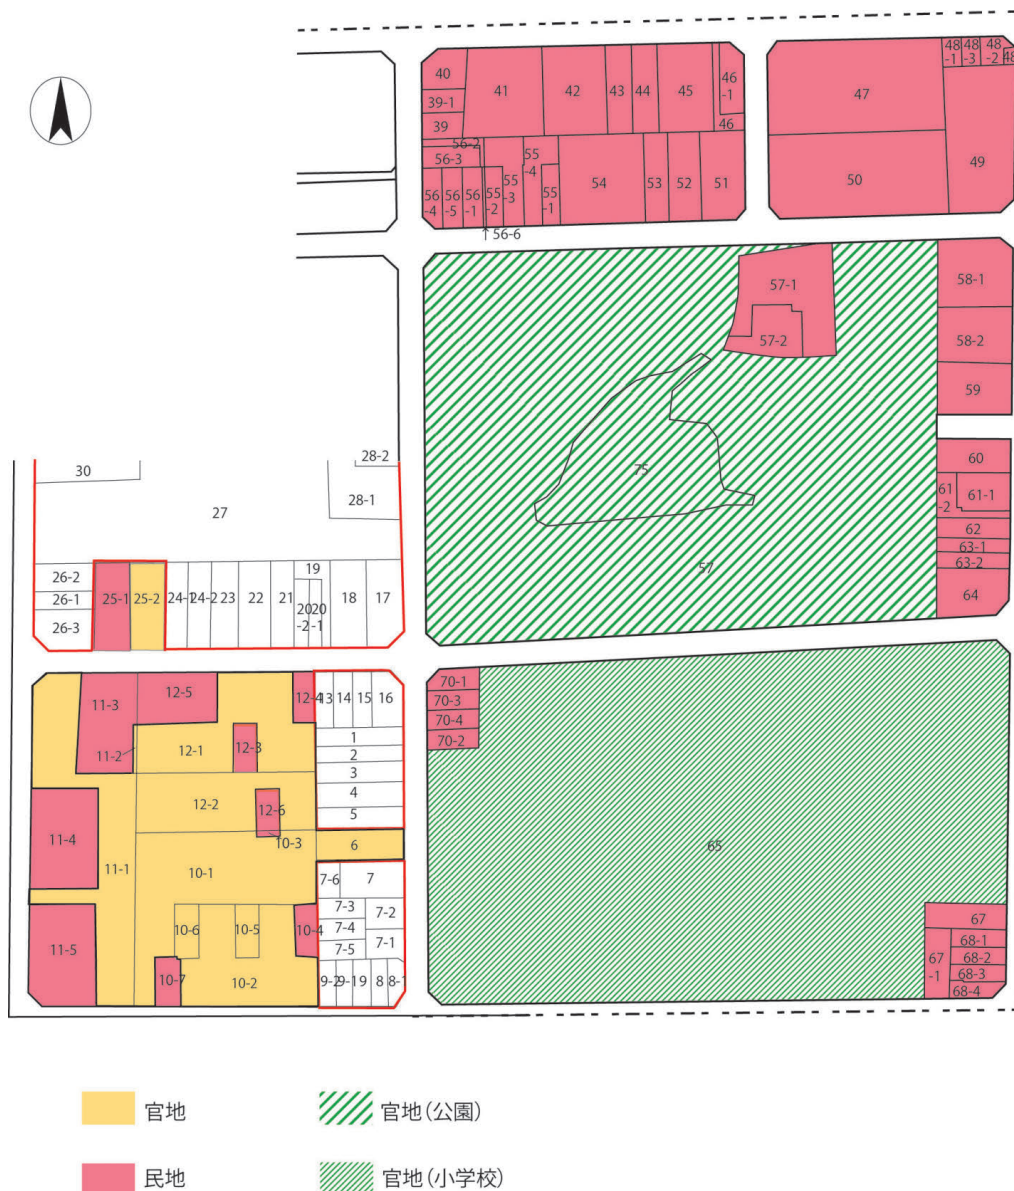
図3-6 土地所有の状況（道路敷を除く）

講堂跡（コンド山）	：国有地	1,073㎡
塔跡	：京都市（文化市民局文化財保護課）	4,321.24㎡
唐橋西寺公園	：京都市（建設局みどり政策推進室）	10,390㎡
市立唐橋小学校	：京都市（教育委員会）	11,471㎡
道路敷	：京都市（建設局道路河川管理課）

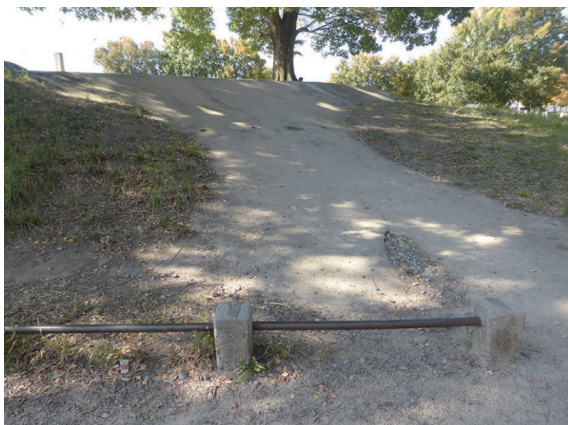
図3-11 COND山北東角の状況

COND山の頂部では植栽された既存樹木（エノキ）が大きく生長しており、倒伏の防止などの安全対策などが今後の課題となる。

夜間の防犯対策として、COND山周囲に囲柵や投光器を設置している。自治会の協力により法肩や通路部分などの補修や表面保護を行っているが、一部で侵食が進んでいる。

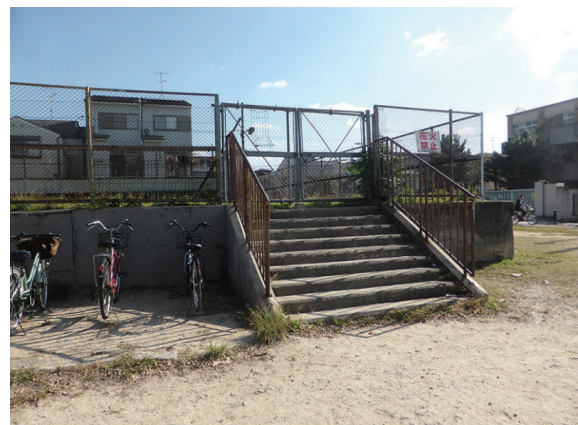
図3-12 プール跡の構造物

公園内西部の民家に接してプール跡の構造物（コンクリート躯体）が残されている。

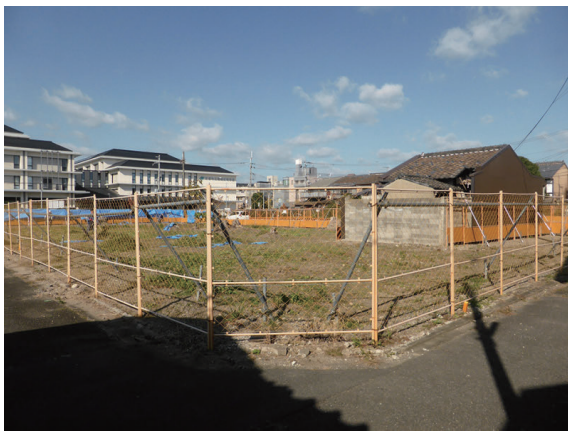
図3-13 塔跡

塔跡附近の覆土厚（保護盛土層）は約20cm程度、寺域西限附近で約14cm程度と非常に薄い状態にある。一部で削平を受けているものの遺構の遺存状態は概ね良好であるが、西部で遺存が悪い傾向がある。

33・37次で推定塔跡（寺域南西隅）において壺地業が確認された。壺地業は東西に並ぶ4基を1列とし、南北方向に3列分を確認した。地業内から9世紀中頃から後半の遺物が出土している。壺地業から復元できる中央柱間が約3.3m (11尺)、脇間が約3m (10尺) となり、東寺五重塔（現在）と近似することから、塔跡と判断できる。また、心礎想定位置で地業や据え付け穴などを確認できなかったことから、「地上式心礎」であると推定される。なお、基壇は削平されており規模などは不明である。
