史跡西寺跡 保存活用計画

令和8年3月

京都市

1. 本書は、京都市南区唐橋西寺町所在の史跡西寺跡の保存活用計画である。
2. 本計画は、令和6・7年度に史跡西寺跡保存活用計画策定検討会における議論の下、文化庁文化財第二課、京都府教育庁指導部文化財保護課の指導・助言を得て京都市文化市民局文化芸術都市推進室文化財保護課が策定した。
3. 本計画の策定及び本書の発行は、京都市が文化庁の国宝重要文化財等保存・活用事業補助金を得て実施した。
4. 策定事業に当たっては、その支援業務を株式会社空間創研に委託した。
5. 表紙の西寺復元図は、梶川敏夫氏より提供を受けた。
6. 本書で用いる主な用語の定義は以下のとおりである。
 - 西寺・寺域 …… 八条大路・九条大路・皇嘉門大路・西大宮大路に囲まれた範囲。
平安京条坊では右京九条一坊九町～十六町の八町域に相当
 - 中心伽藍 …… 南大門・中門・金堂・講堂・塔・食堂・廻廊などの主要堂塔
 - 中心伽藍域 …… 寺域のうち、中心伽藍が配置される南半部分（正確には寺域のうち通称「中仕切築地堀」以南）

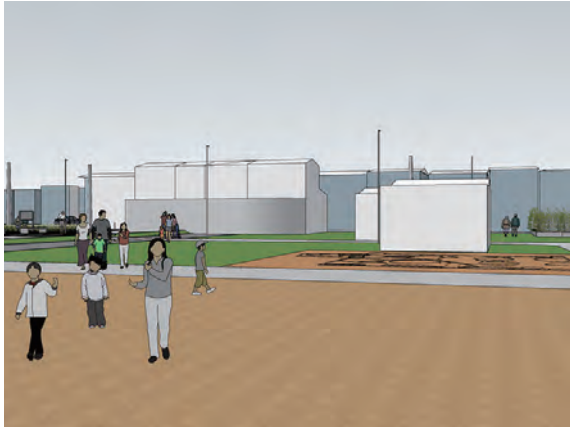
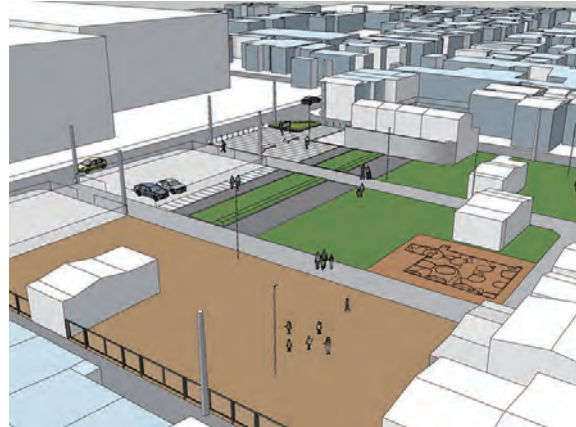
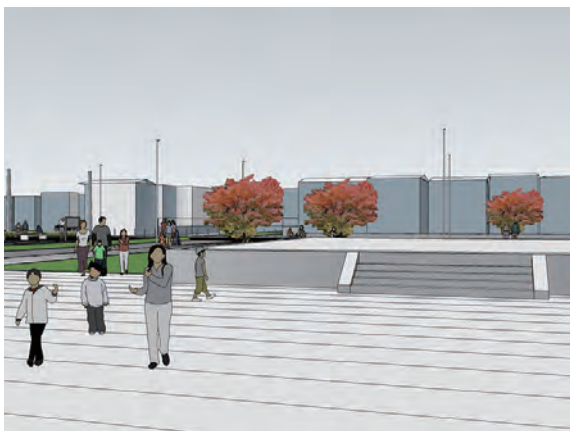
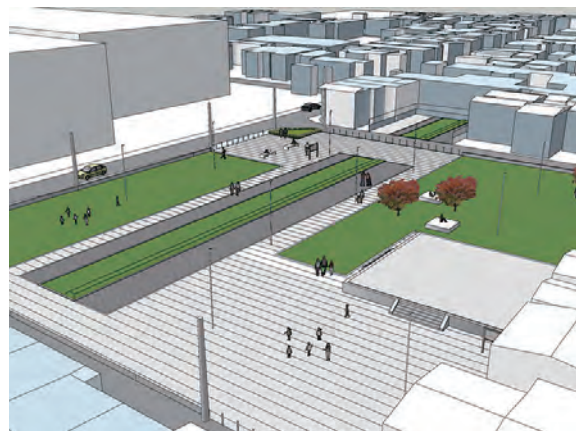
図9-5 塔跡地区の整備イメージ（第1期整備）
：塔跡周辺

図9-6 塔跡地区の整備イメージ（第1期整備）
：塔跡地区全景

図9-7 塔跡地区の整備イメージ（第2期整備）
：塔跡周辺

図9-8 塔跡地区の整備イメージ（第2期整備）
：塔跡地区全景

- ・塔跡エリアの公有化が完了するまでの期間の段階的な整備として、残存宅地の生活者に配慮した第1期整備（暫定整備）を行う。
- ・第1期整備にあたっては、生活動線となる道路をはじめ、インフラ施設（上下水道・電気）の維持を最優先とする。
- ・安全な利用環境確保のため、車両進入防止柵、防犯カメラ・防犯灯、史跡地近隣住民の住環境に配慮した境界柵等を設置する。
- ・エリア内の未調査箇所を活用し、発掘体験等ができる多目的広場を設置する。
- ・遺構の保存を前提として、史跡地内の維持管理のために給排水設備を整備する。

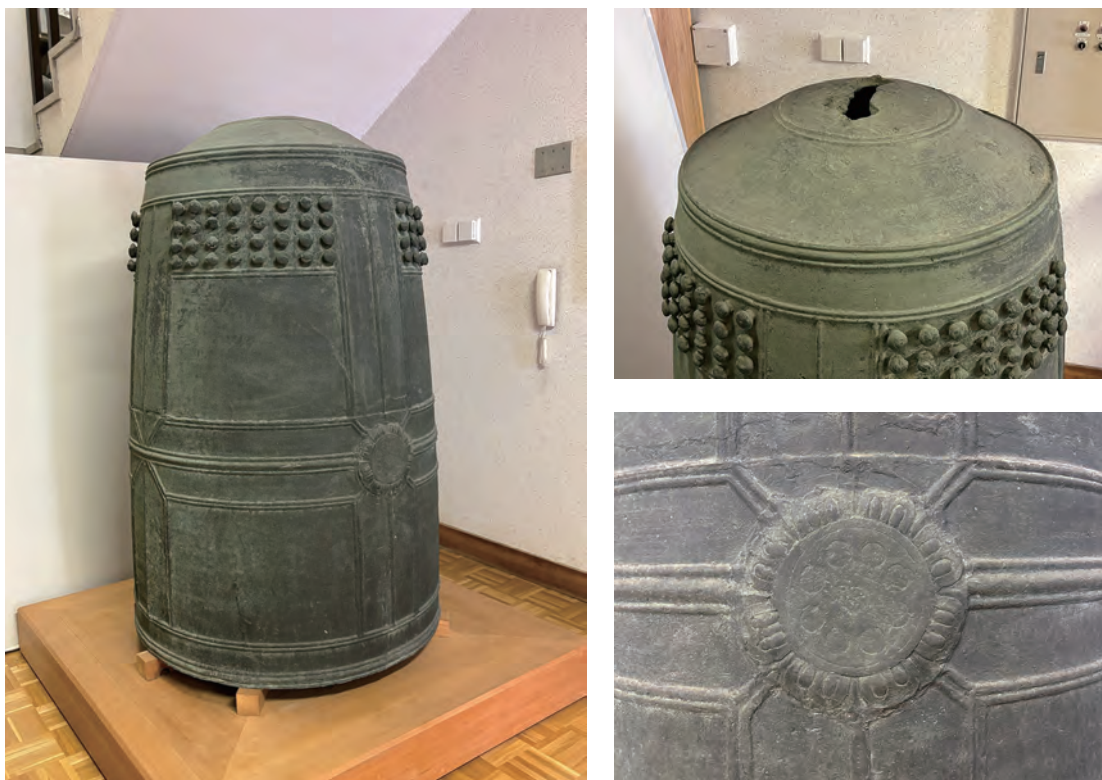
図(附)-1 東福寺蔵「伝西寺鐘」

鐘は龍頭を欠損しており、頂部には鈴口状の穴が開く。残存全高154.0cm、肩部までの高さ141.0cm、撞座心までの高さ59.3cm、口径99.2cm、口縁部の厚さ8.0～9.0cm。龍頭は撞座方向と直交する。中帯の上端には鑄型の継ぎ目が明瞭に認められるが、肩部では確認できない。堰（いわゆる湯口）は笠形の撞座方向下端に長方形の痕跡が認められる（五十川分類によるA1型（註8））。坪井実測図ではてりむくりの顕著な笠形に表されているが、実際にはむくりが大きい。撞座の蓮華文は中房に1+8の蓮子を配し、8葉の複弁がこれを取り巻く。瓦当文様で言えば大官大寺の6231型式や、法隆寺西院の37型式に近い。駒の爪は3条の突線で表される。

以上のとおり、西寺古鐘説は今のところ18世紀初めを遡る史料がなく、梵鐘そのものにも鑄造が平安時代前期に降ることを示す要素は認められなかった。仮に降るとしても（あるいは西寺が奈良時代の古鐘を用いていたとしても）、西田氏が述べているとおり、九条道家が西寺から入手し東福寺に寄進した可能性はあるものの、その場合、当の道家が『惣処分』で法性寺鐘に触れながら西寺鐘には触れないということになり、やはり首肯しがたい（註10）。
